ČÍSLO ZAKÁZKY: 25103

DATUM: 10/25

## ZÁVĚREČNÁ ZPRÁVA STAVEBNĚ-TECHNICKÝ PRŮZKUM

Úřad městské části Praha 11  
Vidimova 1324/1 a 1325  
149 00 Praha 11, Chodov

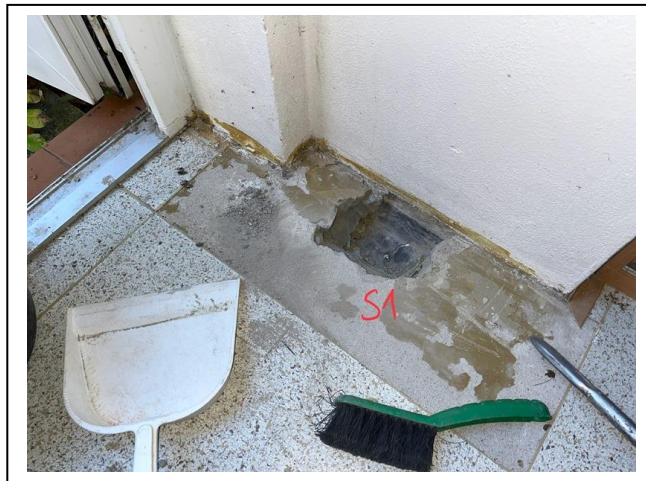
#### **Foto 027 – S1 – 1.NP**

PVC 3 mm

Beton 50 mm + kari síť 150x150x6 mm

Separální igelitová folie

Minerální vata 40 mm

Asfaltová hydroizolace 5 mm

ŽB deska

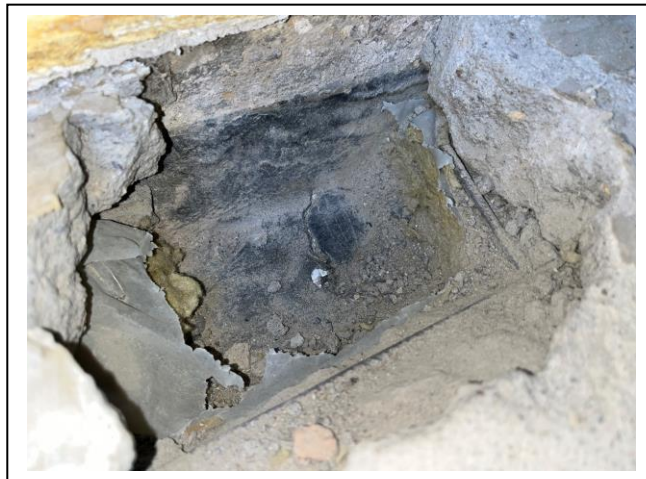
**Foto 028 – S1 – 1.NP**

Asfaltová hydroizolace 5 mm je vytažena  
50 mm na žb sloup

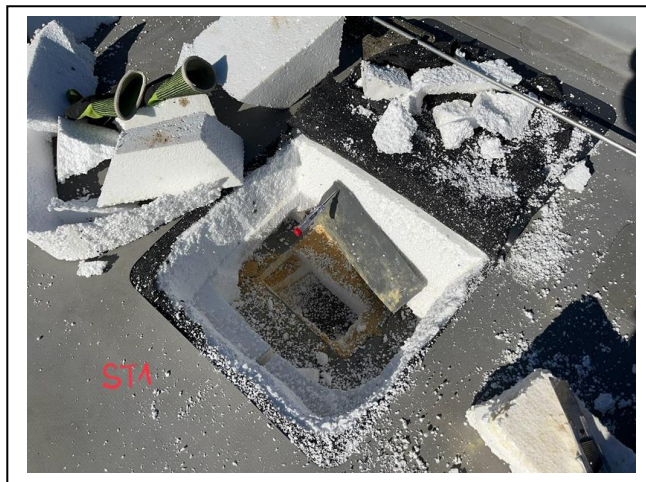
### **Foto 030 – ST1**

PVC folie 2 mm

Geotextilie 3 mm

EPS 100 mm

Původní PVC folie 2 mm

EPS 50 mm

Asfaltová lepenka 5 mm

Střešní konstrukce

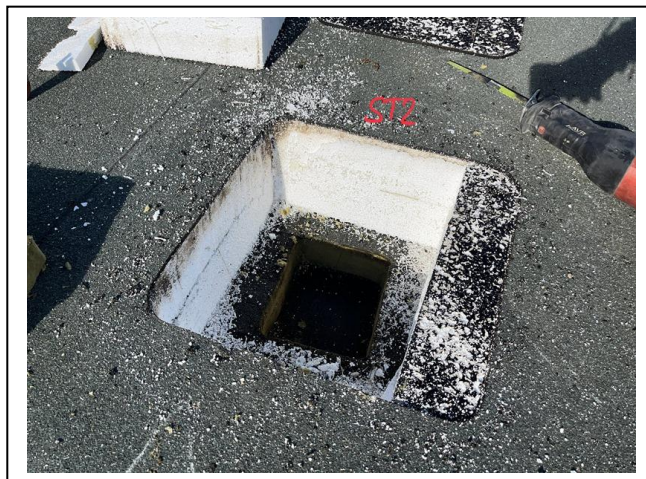
**Foto 034 – ST2**Skladba střechy:

Asfaltová lepenka 8 mm

EPS 100 mm

Minerální vata 50 mm

Asfaltová lepenka 10 mm

Střešní konstrukce

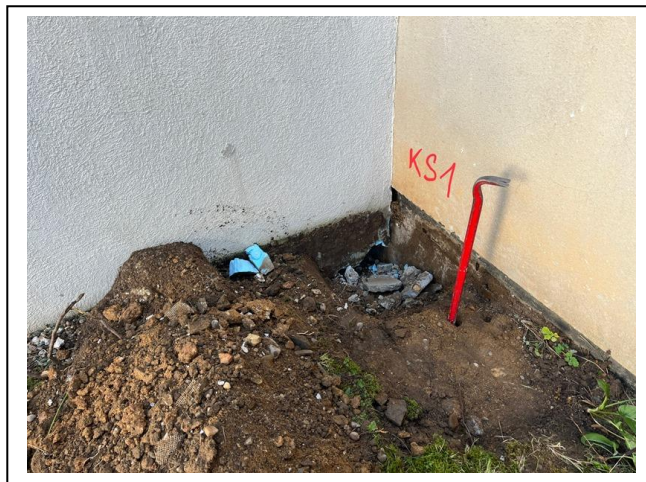
**KOPANÉ SONDY K OVĚŘENÍ HYDROIZOLACE****Foto 017 – KS1 – objekt bez EPS**

Sonda u východního objektu v rohu na rozhraní částí se zateplením a bez zateplení

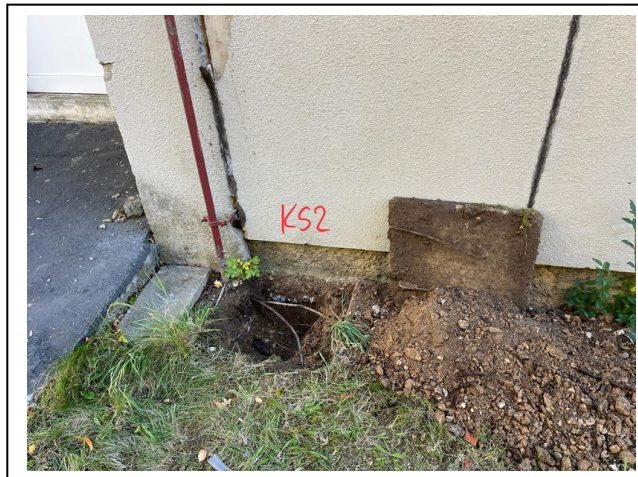
**Foto 021 – KS2 – objekt bez EPS**

Sonda u západního objektu u nezateplené části

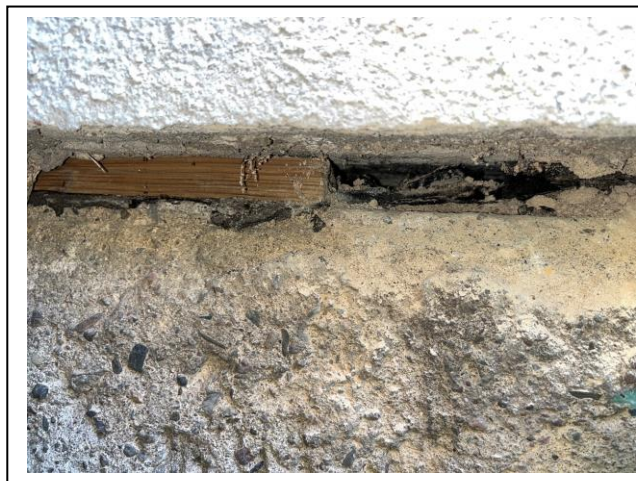
**Foto 024 – KS1 – objekt bez EPS**

Byla zjištěna vodorovná hydroizolace mezi obvodovými panely a základovou konstrukcí, nicméně v tomto místě není hydroizolace přetažena směrem dolů, jako tomu je u východního objektu v KS1

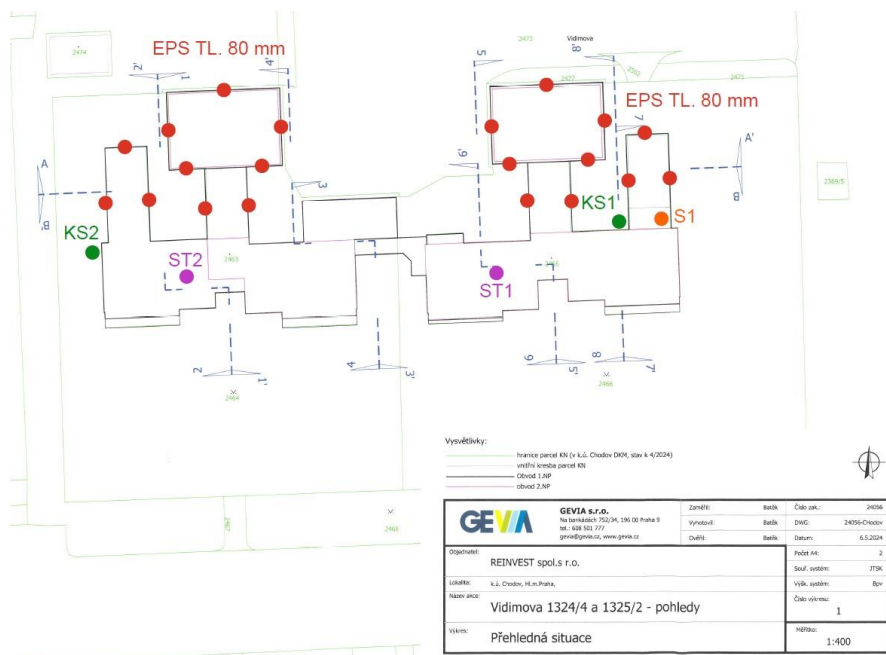
## IDENTIFIKACE TEPELNÉ IZOLACE FASÁD

Červeně označené stěny jsou opatřeny KZS (EPS) tl. 80 mm.

Na sokl je použit XPS 50 mm, nad soklem je ve výšce 250 mm XPS 80 mm a dále pak už EPS 80 mm.

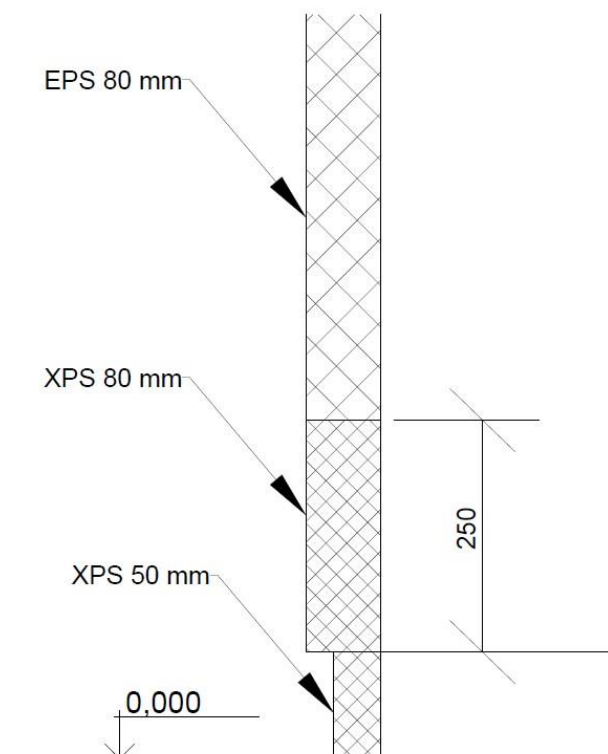
Bylo zjištěno, že při montáži KZS **nebyly** použity základací lišty.
