ČÍSLO ZAKÁZKY: 26021

ČÍSLO ZPRÁVY: 01

## ZÁVĚREČNÁ ZPRÁVA DOPLŇKOVÝ STAVEBNĚ-TECHNICKÝ PRŮZKUM

Úřad městské části Praha 11  
Vidimova 1324/1 a 1325  
149 00 Praha 11, Chodov

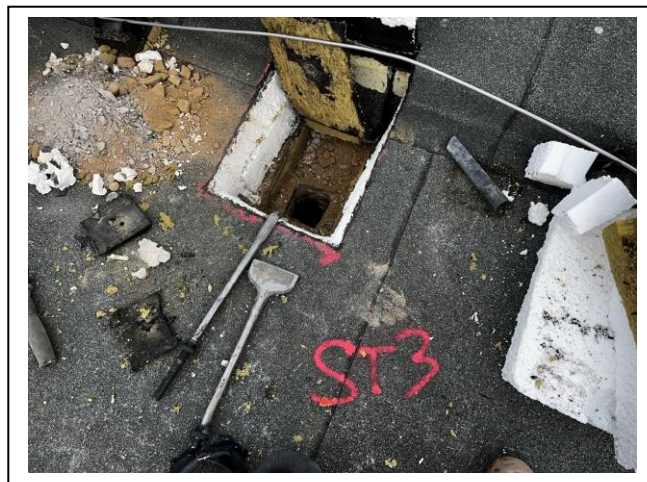
#### **Foto 001 – ST3**

Asfaltová lepenka 8 mm  
EPS 100 mm  
EPS 100 mm  
Asfaltová lepenka 10 mm  
Minerální vata 100 mm  
Asfaltová lepenka 20 mm  
Beton 80 mm  
Dehtový papír 1 mm  
EPS 50 mm  
Zásyp 100-180 – spádová vrstva  
Asfaltová lepenka 6 mm  
Stropní žb panely

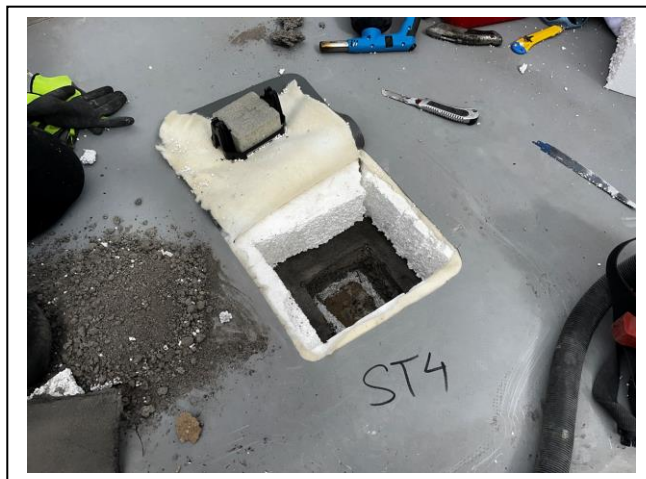
**Foto 011 – ST4**Skladba střechy:

PVC folie 2 mm

Geotextilie 3 mm

EPS 120 mm

Asfaltová lepenka 20 mm

Škvárový zásyp 50-100 mm – spádová vrstva

EPS 40 mm

Beton 50 mm

Trapézový plech

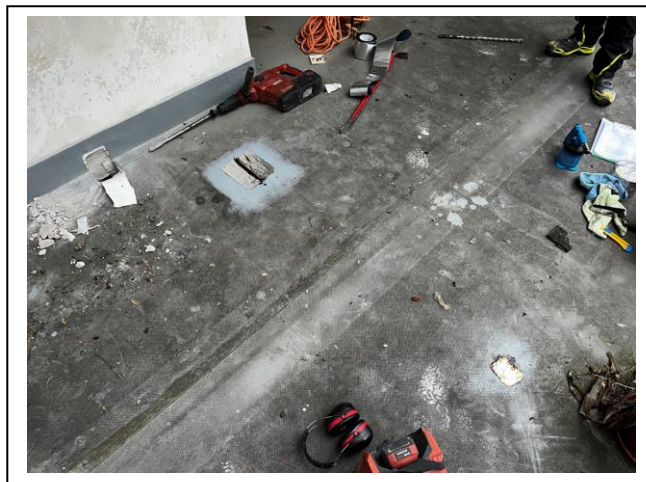
**SONDY K OVĚŘENÍ PRŮBĚHU KONSTRUKCE****Foto 016 – PS1 – vvvýšená „terasa“**Skladba:

PVC folie 2 mm

Geotextilie 3 mm

Beton s kari sítí 150x150x6 mm

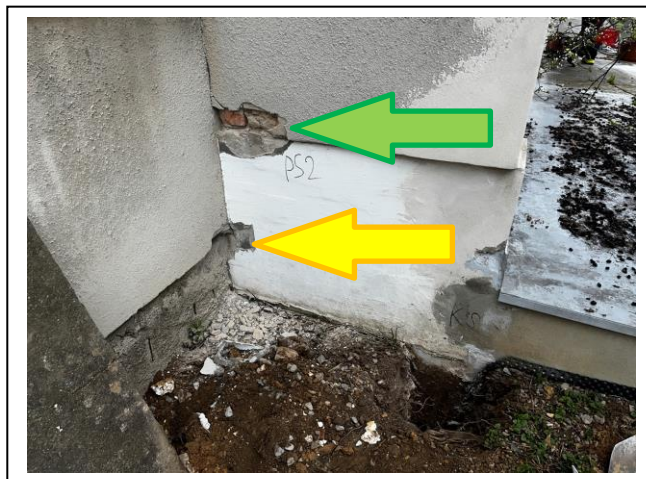
**Foto 032 – PS2**

Napojení stěny terasy na objekt

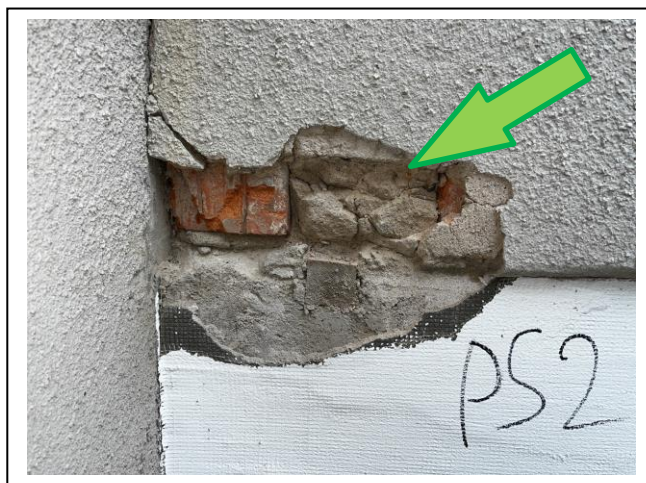
**Foto 033 – PS2**

Napojení betonové stěny terasy a vyzdívky  
z dutinových cihel

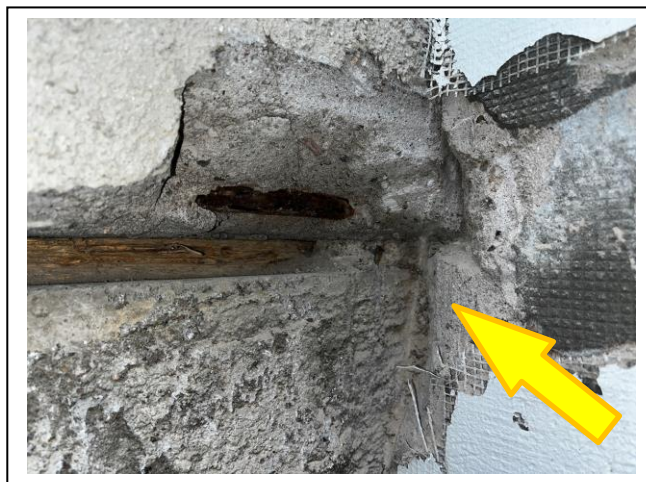
**Foto 036 – PS2**

Napojení stěnového panelu na betonový  
základový pas
