Reporte de incidente de trabajo

Fecha: 07/03/2022.

Sector: Depósito Insumos – Preparación de Adhesivos

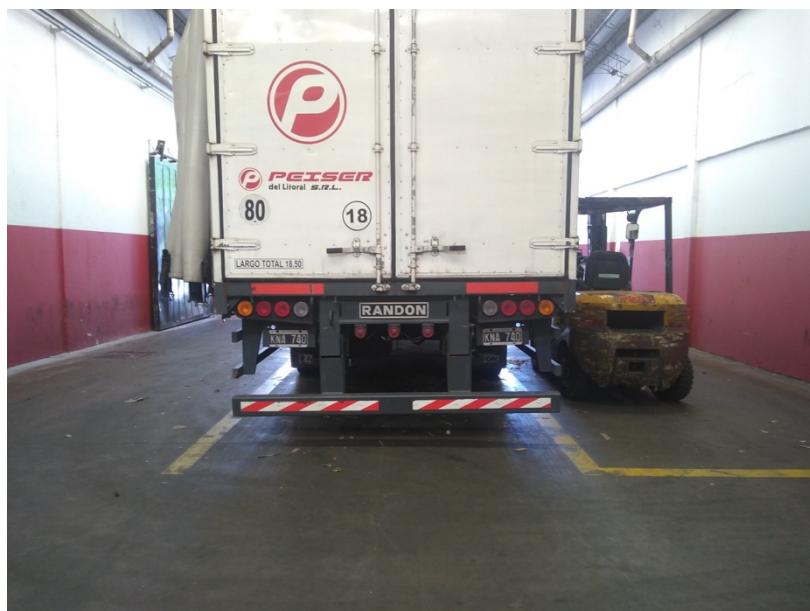
FOTO NRO. 1

Camión estacionado dentro del depósito de insumos.

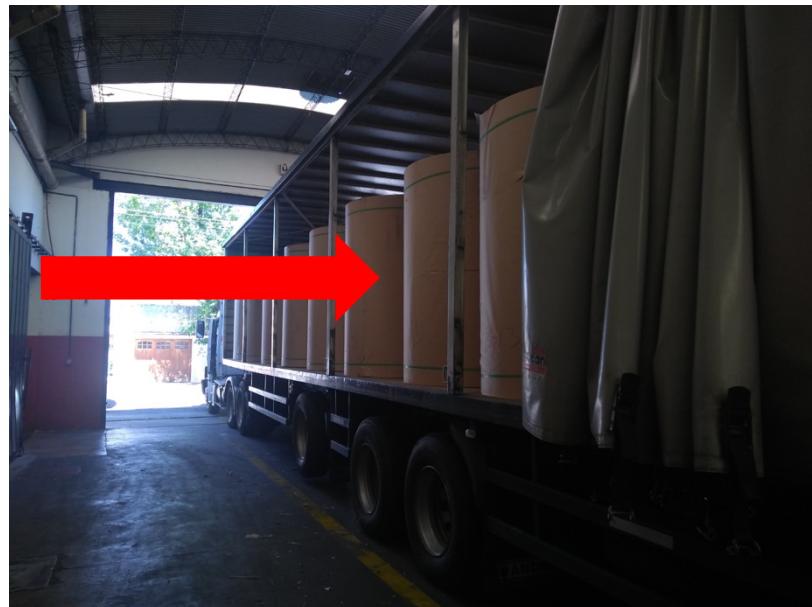
FOTO NRO. 2

Bobinas de papel a descargar.

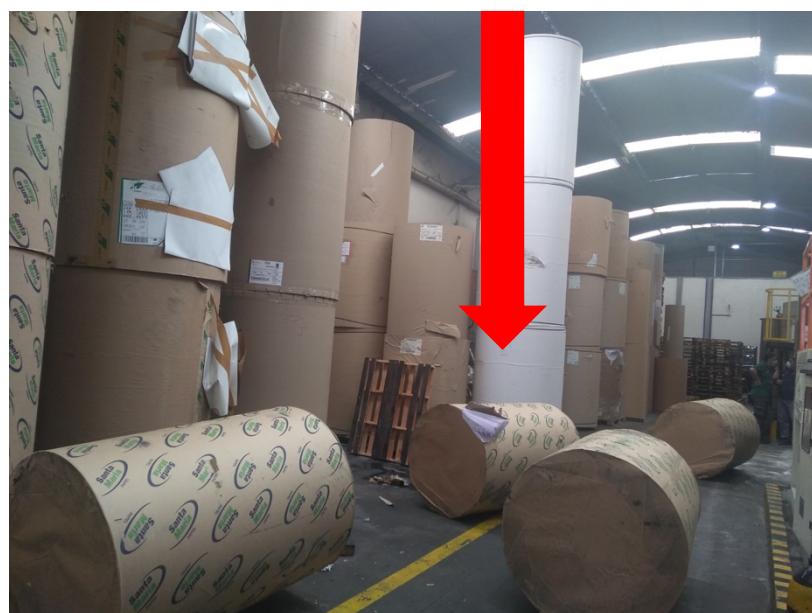
FOTO NRO. 3

Al ingresar el transporte “Peiser del Litoral”, camión Nº 18, Pente KNA 740, que transporta bobinas de Papel Prensa Onda 130 gr/m², el mismo retorcede y toca las bobinas de blanco estucado almacenadas en ese sector derribando la columna, estas bobinas caen próximas a la zona de trabajo de adhesivo y rozando la columna siguiente de bobinas blancas de otro proveedor que se desplaza unos cm.

- 1 – Acopio inadecuado de Bobinas de Papel
- 2 – Altura inadecuada de acopio de bobinas de Papel.
- 3 – Falta de asistencia en la maniobra de ingreso de camiones en el depósito.

4 – Falta delimitar el perímetro, al realizar las maniobras de ingreso de camiones y descarga de estos.

Pila de bobinas de papel impactadas por el camión.

- Realizar la estiba de Bobinas de papel, respetando una altura prudencial de esta.
- Realizar el acopio de las Bobinas de Papel en el sector destinado para tal fin.
- Realizar obligatoriamente la asistencia permanente a los conductores de camiones en las maniobras de ingreso a planta.
- Delimitar la zona mientras duren las tareas de ingreso de camiones y descarga de los mismos, para evitar la circulación de peatones en la zona de trabajo.

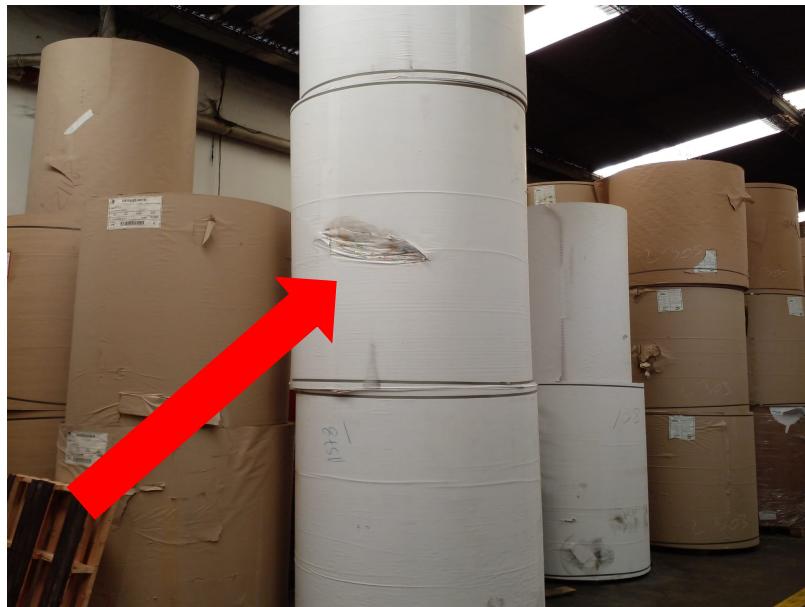
FOTO NRO. 4

Pila de bobinas de papel impactadas por la caída de las bobinas.

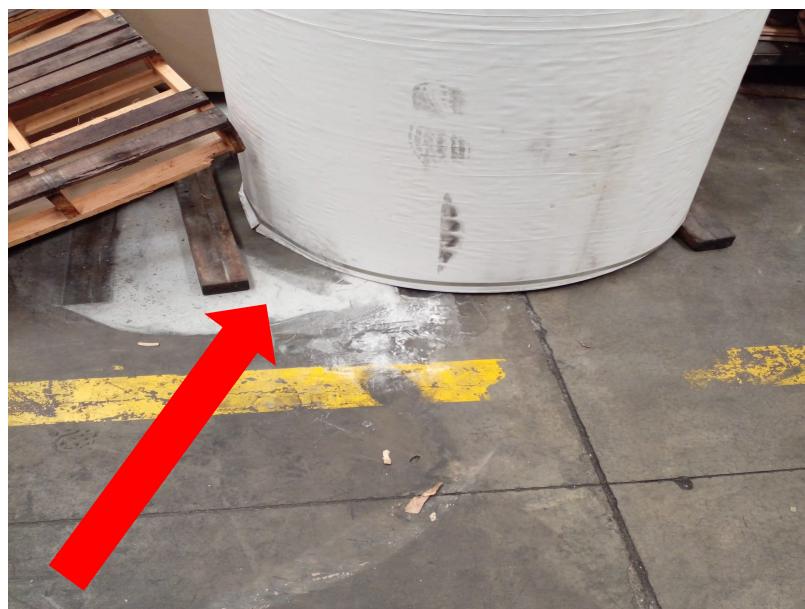
FOTO NRO. 5

Pila de bobinas de papel desplazadas por el impacto.
