Informe Técnico de Instalaciones Fijas contra Incendios.

Razón Social: VETIFARMA S.A. – Planta 2

PRUEBAS E INFORME TECNICO DE INSTALACIONES FIJAS CONTRA INCENDIOS Y RIESGOS DE INCENDIO

VETIFARMA PLANTA 2 Calle 519 e/233 y 237bis Parque industrial La Plata.

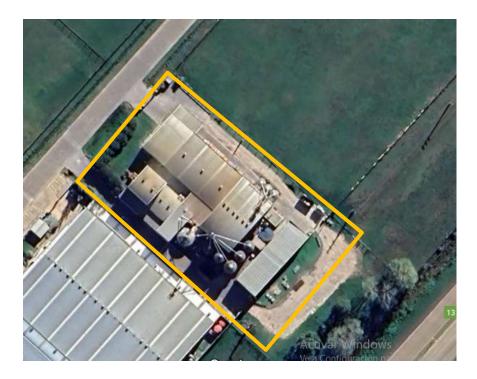
Como se puede ver en la foto adjunta el establecimiento tiene solo un edificio sobre su lateral, ubicado a una distancia de seguridad, por lo que en caso de incendio de este, este no afectaría gravemente a la planta en estudio.

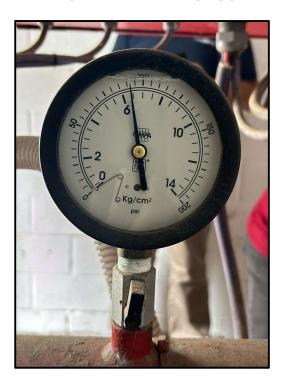
Manómetro

Sobre la misma cañería troncal se ubica un manómetro en el cual se pueden tomar las presiones de arranque y parada de las bombas.

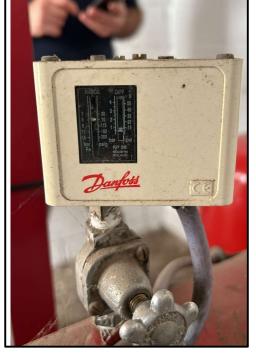
Presóstato de la instalación

Los presóstatos cuentan con llave de corte. No es recomendable contar con este elemento en el acceso a los mismos ya que el cierre intencional o accidental de los mismos desafecta el automatismo del sistema de incendio. Se recomienda eliminar las válvulas de corte o bloquear las mismas en posición de apertura. Para la prueba del sistema se cuenta con una válvula en la cañería troncal que desagua en el tanque.

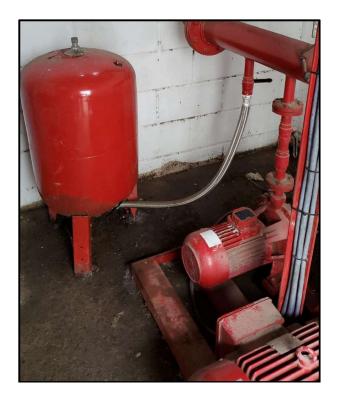
En la sala de bombas se encuentra también un tanque pulmón fuera de servicio, debido a las características del sistema (Poca longitud) el mismo no presenta ninguna utilidad, por lo que puede ser retirado, colocando un tapón en donde actualmente se encuentra la manguera de conexión.

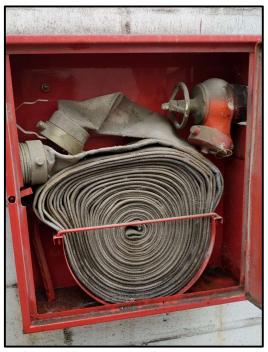
Algunas mangas se encuentran deterioradas y aparentan tener más de 10 años. Se recomienda realizar la prueba hidráulica de las mismas de acuerdo a la norma IRAM 3546 y 3594,

Manguera deteriorada por el tiempo, sería necesaria una prueba hidráulica.
