Reporte de incidente de trabajo

Fecha: 07/04/2022.

Sector: Corrugadora N°1

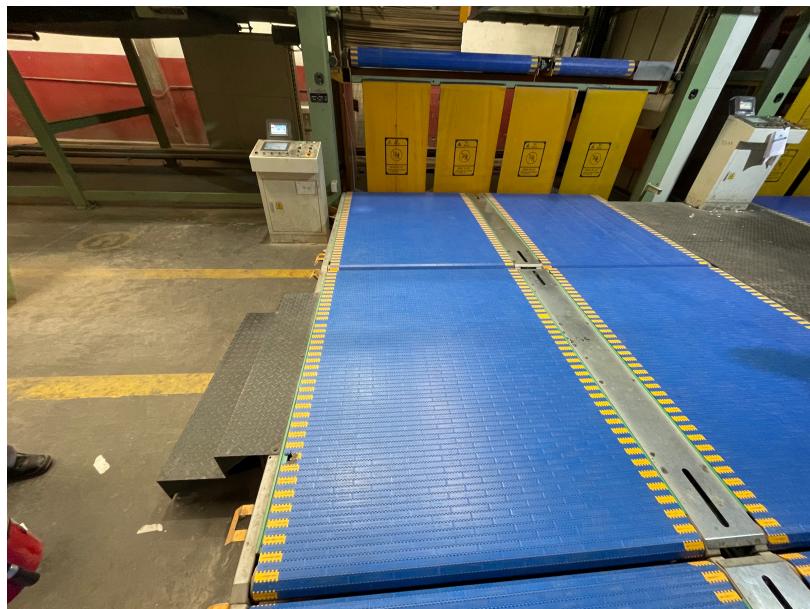
FOTO NRO. 1

El operario se encontraba en la salida de planchas de la corrugadora N°1, cuando a partir de un atascamiento en el stacker, el operario debía de la plataforma para detener la maquina y se trastabilla.

Al caer se produce un golpe contra la escalera en la zona del coxis.

- 1 – Atasco de planchas en la salida de stacker corrugadora 1
- 2 – El operario baja de la plataforma a distinto nivel trastabillando de esta.
- 3 – Escalera incompleta para descender de la plataforma.

Zona de la caída del operario de la plataforma.

- Completar los peldaños de acceso a las plataformas de manera tal que no quede desnivel en la misma.
- Concientizar a los operarios que los ascensos y descensos de las plataformas debe ser por sectores seguros.
