**De:** DANILO VALENCIA GIL  
**Enviado el:** martes, 17 de febrero de 2026 7:00 a. m.  
**Para:** RICARDO ANDRES NIETO GOMEZ; CHRISTIAN CAMILO SANCHEZ DIAZ; CLAUDIA JANETH DIAZ URBINA  
**CC:** CLAUDIA MARCELA BUITRAGO BERRIO; EXCENOVER BARRERA ESPEJO; JAVIER RICARDO AMBUILA; JHON JAIRO CEBALLOS CIFUENTES; JUAN CARLOS ALVAREZ BARRETO; MARIO ANDRES BENJUMEA BENJUMEA; JUAN CARLOS PALACIO RAMIREZ; GONZALO ALBERTO ALZATE MARTINEZ; JULIAN DAVID RIOS GARCIA  
**Asunto:** RE: VERIFICACION DE VARIABLES  
**Datos adjuntos:** VMA23L13\_Tramos\_DDT\_Rayos.html

Buenas tardes, apoyado en las tendencias enviadas por [@RICARDO ANDRES NIETO GOMEZ](#) y teniendo en cuenta que según los pronósticos del fenómeno ENSO, establecen la continuación de una niña débil en febrero con transición a neutral posiblemente en marzo-abril, estuve revisando la relación que pudiera tener el comportamiento de los circuitos (puntualmente por condiciones atmosféricas) y la presencia del fenómeno.

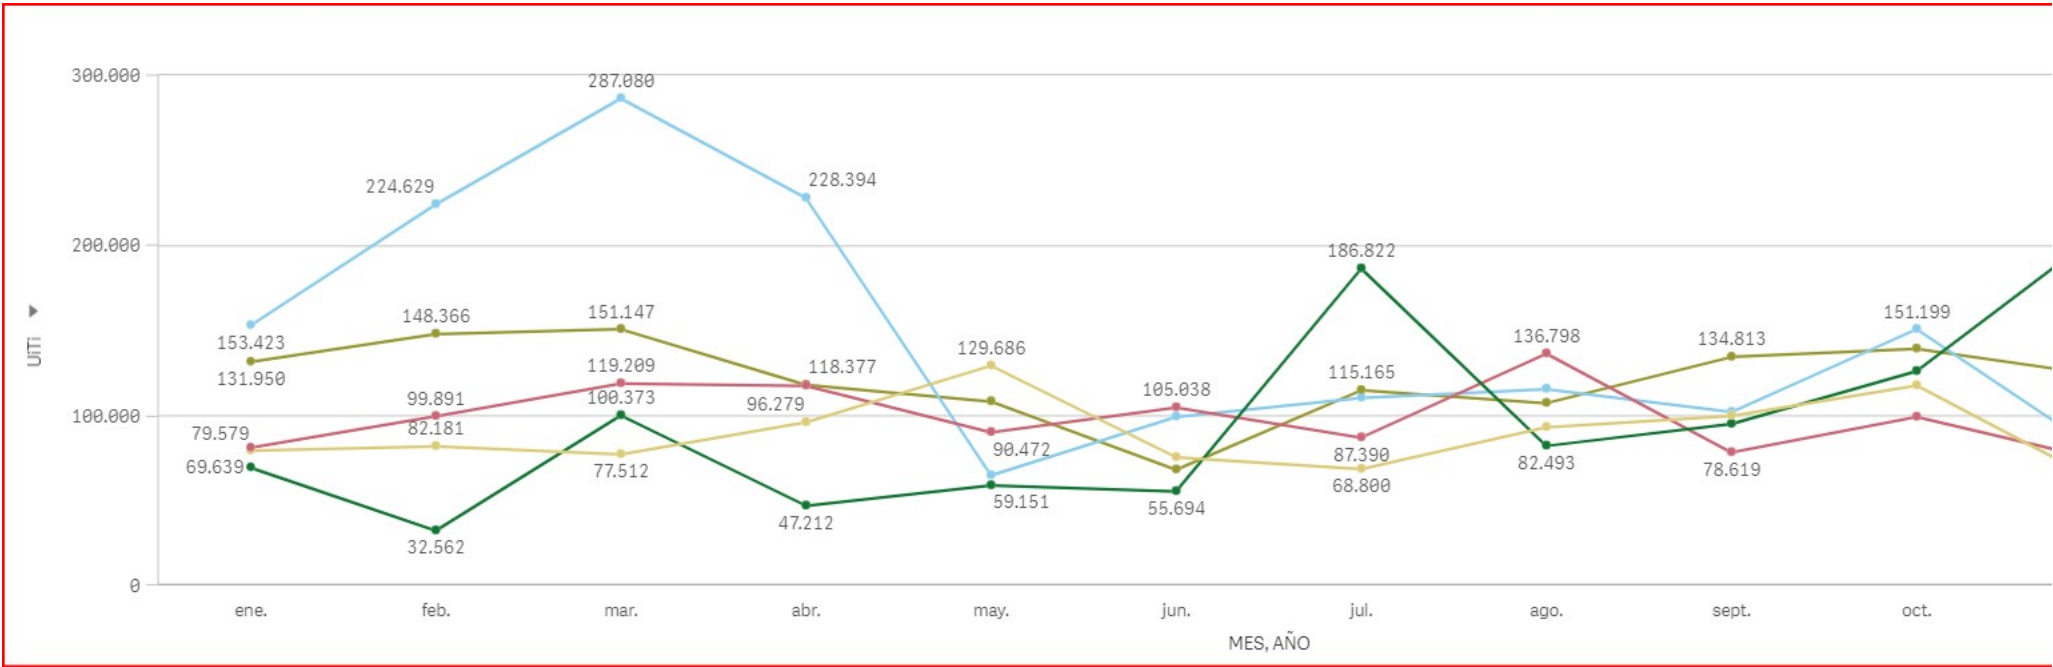
Fallas causas desconocidas

**Marzo es consistentemente el mes más alto**, superando a octubre y abril, lo que muestra una **concentración estacional hacia el primer trimestre** en las causas desconocidas
