# Relevamiento de Alumbrado Público

Municipalidad de Chajarí — Informe al 10/09/2026

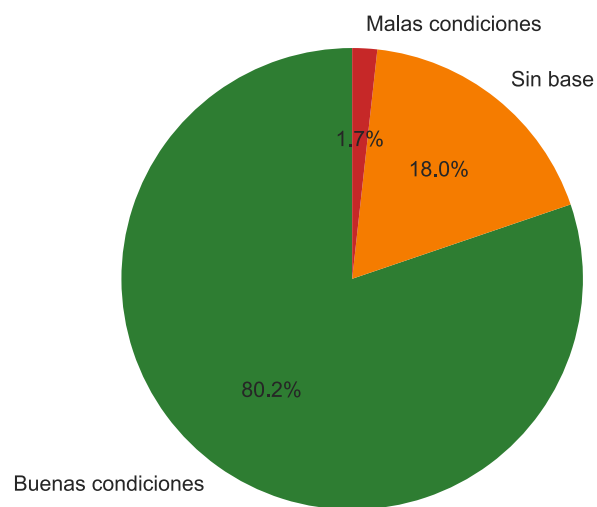
| Indicador | Valor |
|---|---|
| Bases con problemas (sin base + mal estado) | 806 (19,8%) |

Figura 2: Distribución del estado de base a nivel general (6 luminarias sin datos excluidas)

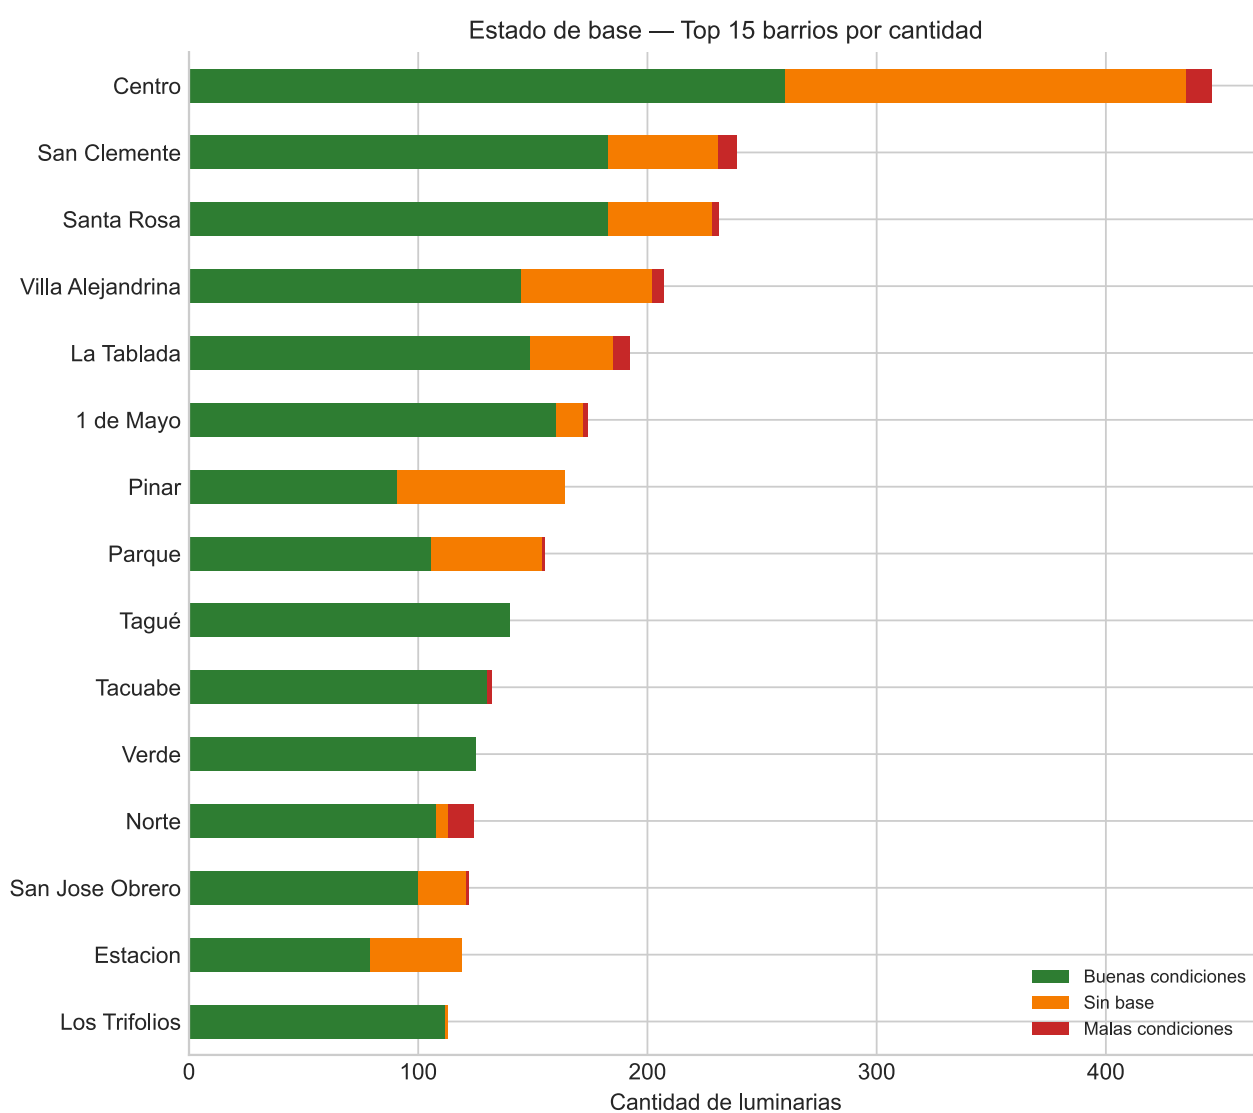
Figura 3: Estado de base por barrio — barras apiladas (orden: total de luminarias)

1. **Bases con problema:** 806 luminarias (19,8% del total) tienen la base en mal estado o ausente. El Naranjal (57.0%), Pinar (44.5%) y Centro (41.7%) concentran la mayor carga.
2. **Luminarias apagadas:** 60 (1,5% del total). Las proporciones más altas se observan en Salto (9.1%) y Curiyú (6.1%).
3. **Nuevo barrio Area Industrial:** incorpora 32 luminarias al relevamiento.

1. **Priorizar intervención en El Naranjal, Pinar y Centro** — estos barrios acumulan la mayor carga de trabajo con bases con problema.
2. **Crear protocolo de inspección de bases:** Dado el alto porcentaje de luminarias sin base (18,0%), se recomienda una campaña preventiva antes de nuevas instalaciones.
3. **Mapear las 60 luminarias apagadas** en campo con prioridad, especialmente en Salto (9,1%) y Curiyú (6,1%) donde la proporción es crítica.

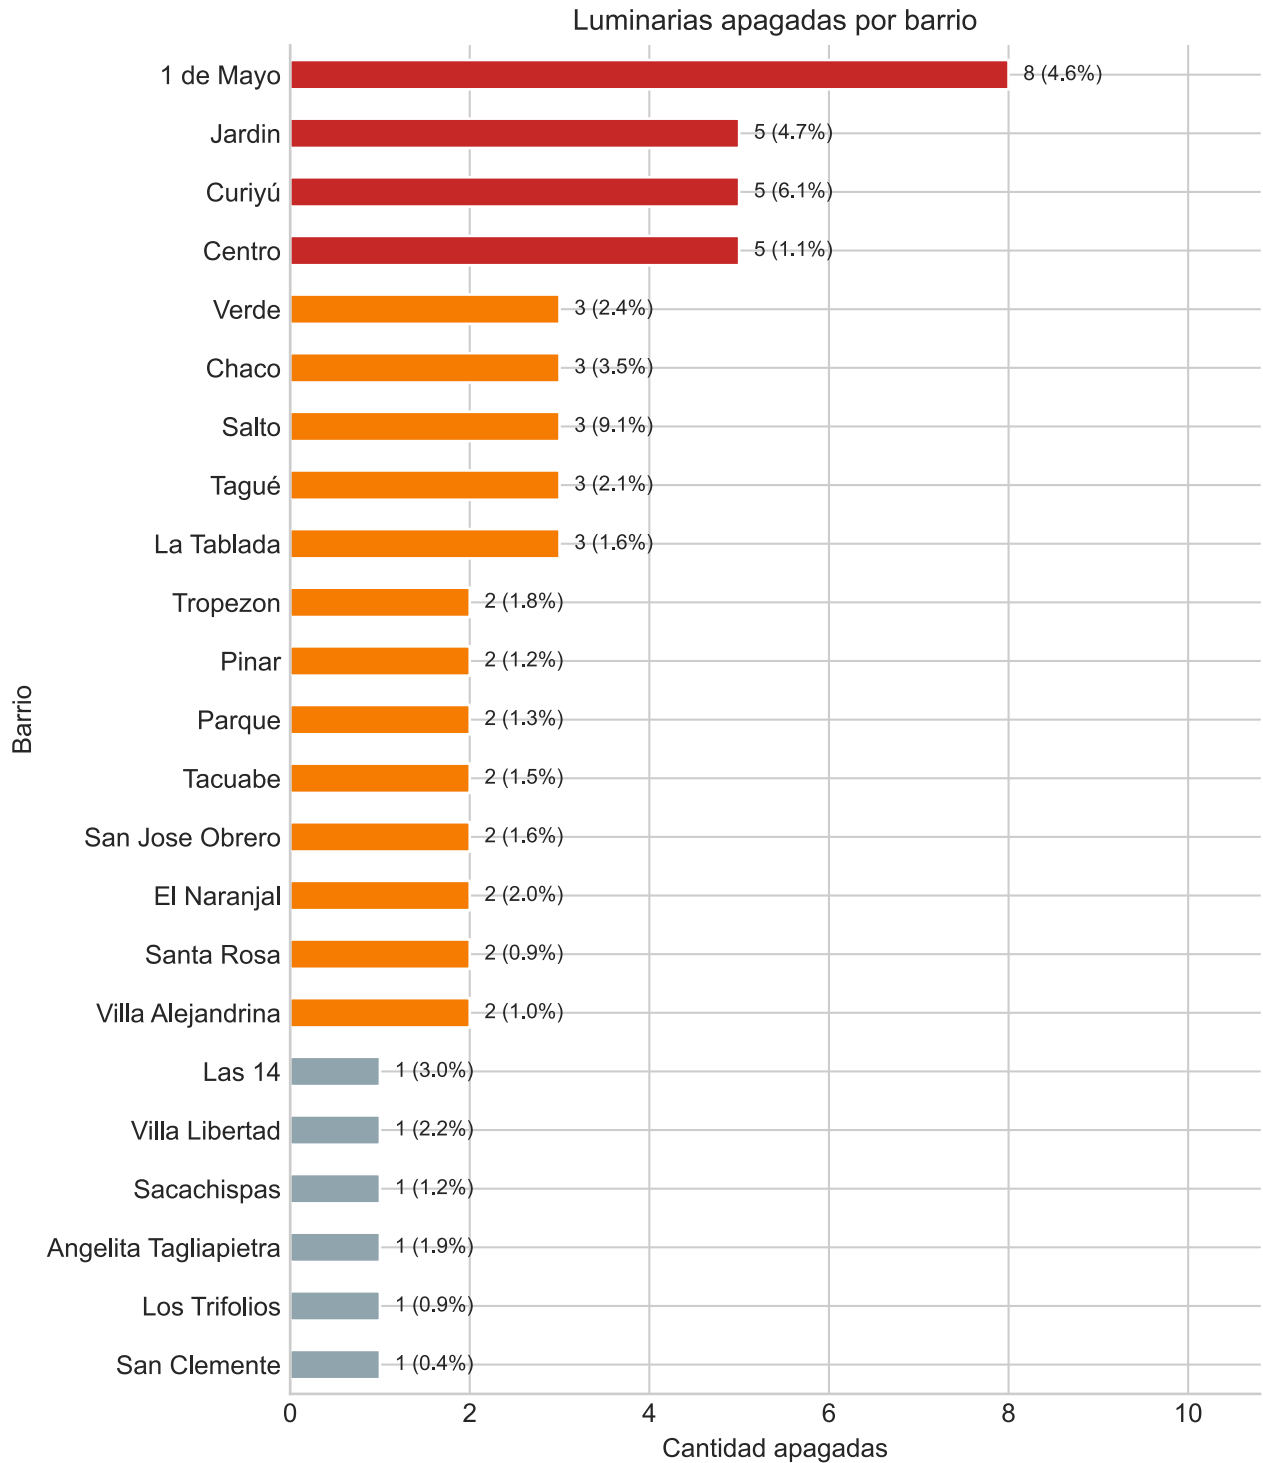
Del total de 4.078 luminarias, 60 (1,5%) se encuentran apagadas (Sin Luz = True).

Figura 4: Luminarias apagadas por barrio

Barrios con **2% o más** de luminarias apagadas: - **Salto**: 3 de 33 (9.1%) - **Curiyú**: 5 de 82 (6.1%) - **Jardin**: 5 de 106 (4.7%) - **1 de Mayo**: 8 de 174 (4.6%) - **Chaco**: 3 de 86 (3.5%) - **Las 14**: 1 de 33 (3.0%) - **Verde**: 3 de 125 (2.4%) - **Villa Libertad**: 1 de 46 (2.2%) - **Tagué**: 3 de 140 (2.1%) - **El Naranjal**: 2 de 100 (2.0%)

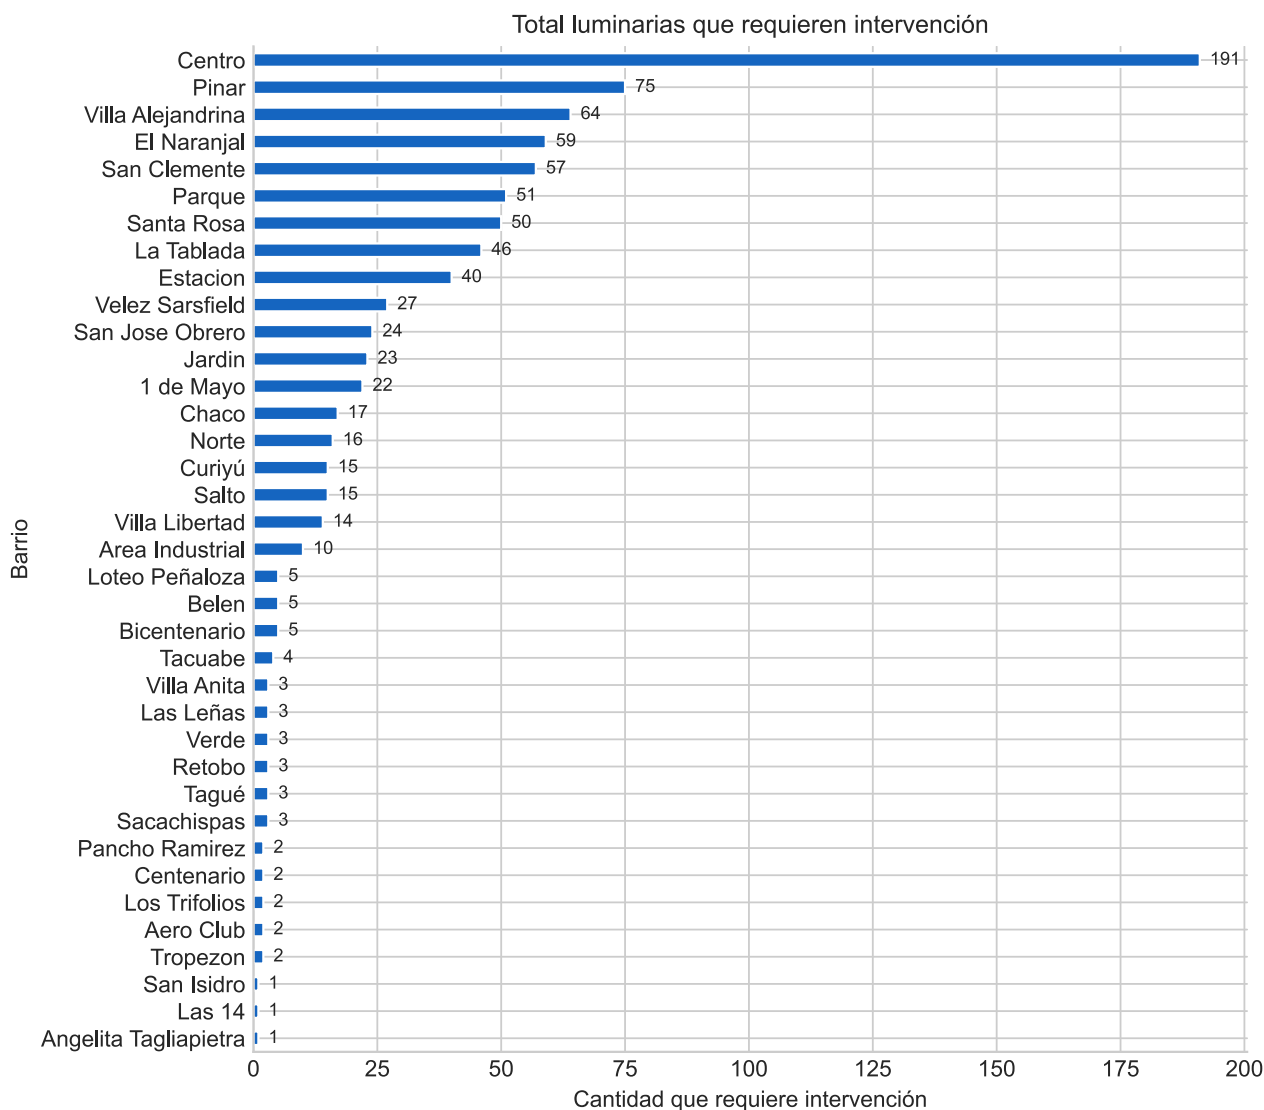
Figura 5: Luminarias que requieren intervención por barrio (apagadas + bases con problema)

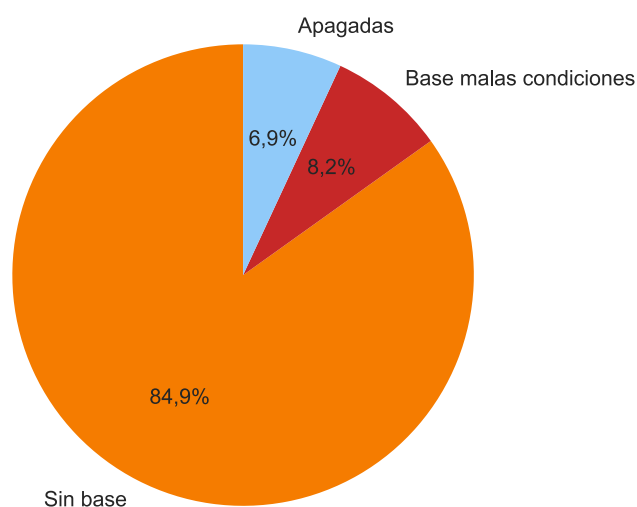
Figura 6: Composición de la intervención requerida
