# Relevamiento de Alumbrado Público

Municipalidad de Chajarí — Informe al 09/09/2026

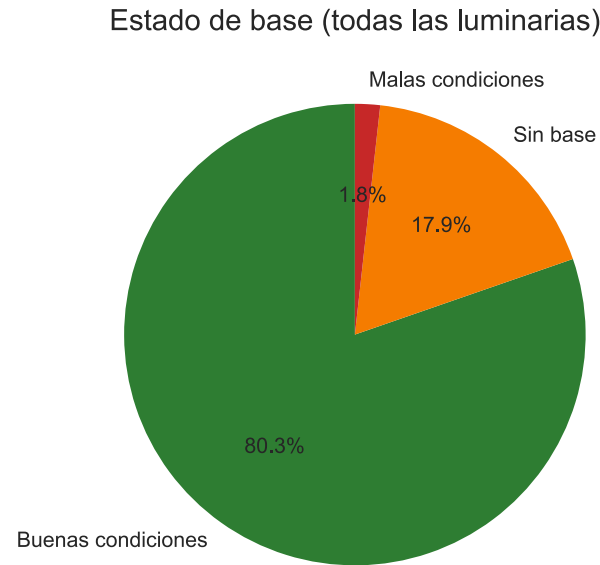
Figura 2: Distribución del estado de base a nivel general (6 luminarias sin datos excluidas)

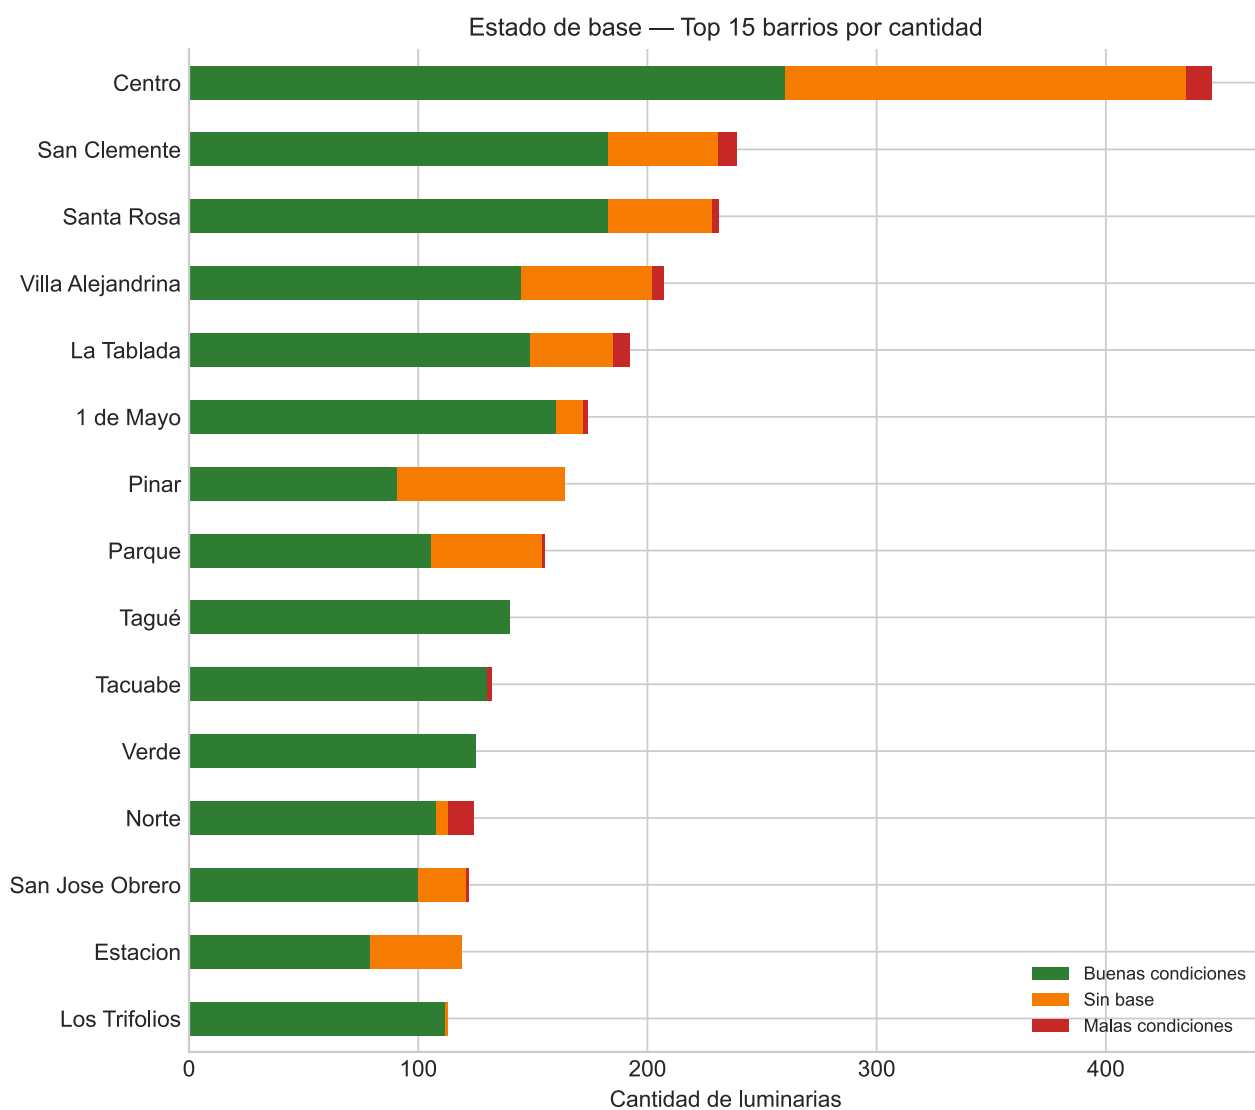
Figura 3: Estado de base por barrio — barras apiladas (orden: total de luminarias)

1. **Bases con problema:** 796 luminarias (19,7% del total) tienen la base en mal estado o ausente. El Naranjal (57.0%), Pinar (44.5%) y Centro (41.7%) concentran la mayor carga.
2. **Luminarias apagadas:** 60 (1,5% del total). Las proporciones más altas se observan en Salto (9.1%) y Curiyú (6.1%).
3. **Mantenimiento registrado:** Solo 11 luminarias presentan ticket de mantenimiento en Odoo y 19 incluyen descripción del trabajo realizado (sin ticket). Las intervenciones más frecuentes son cambio de luminaria INGEMAR y fotocélula LUMNIA.

1. **Priorizar intervención en El Naranjal, Pinar y Centro** — estos barrios acumulan la mayor carga de trabajo con bases con problema.
2. **Completar los campos de mantenimiento en Odoo:** Sin datos de fecha y operario de mantenimiento no es posible medir tiempos de respuesta ni asignar responsabilidades.
3. **Crear protocolo de inspección de bases:** Dado el alto porcentaje de luminarias sin base (17,9%), se recomienda una campaña preventiva antes de nuevas instalaciones.

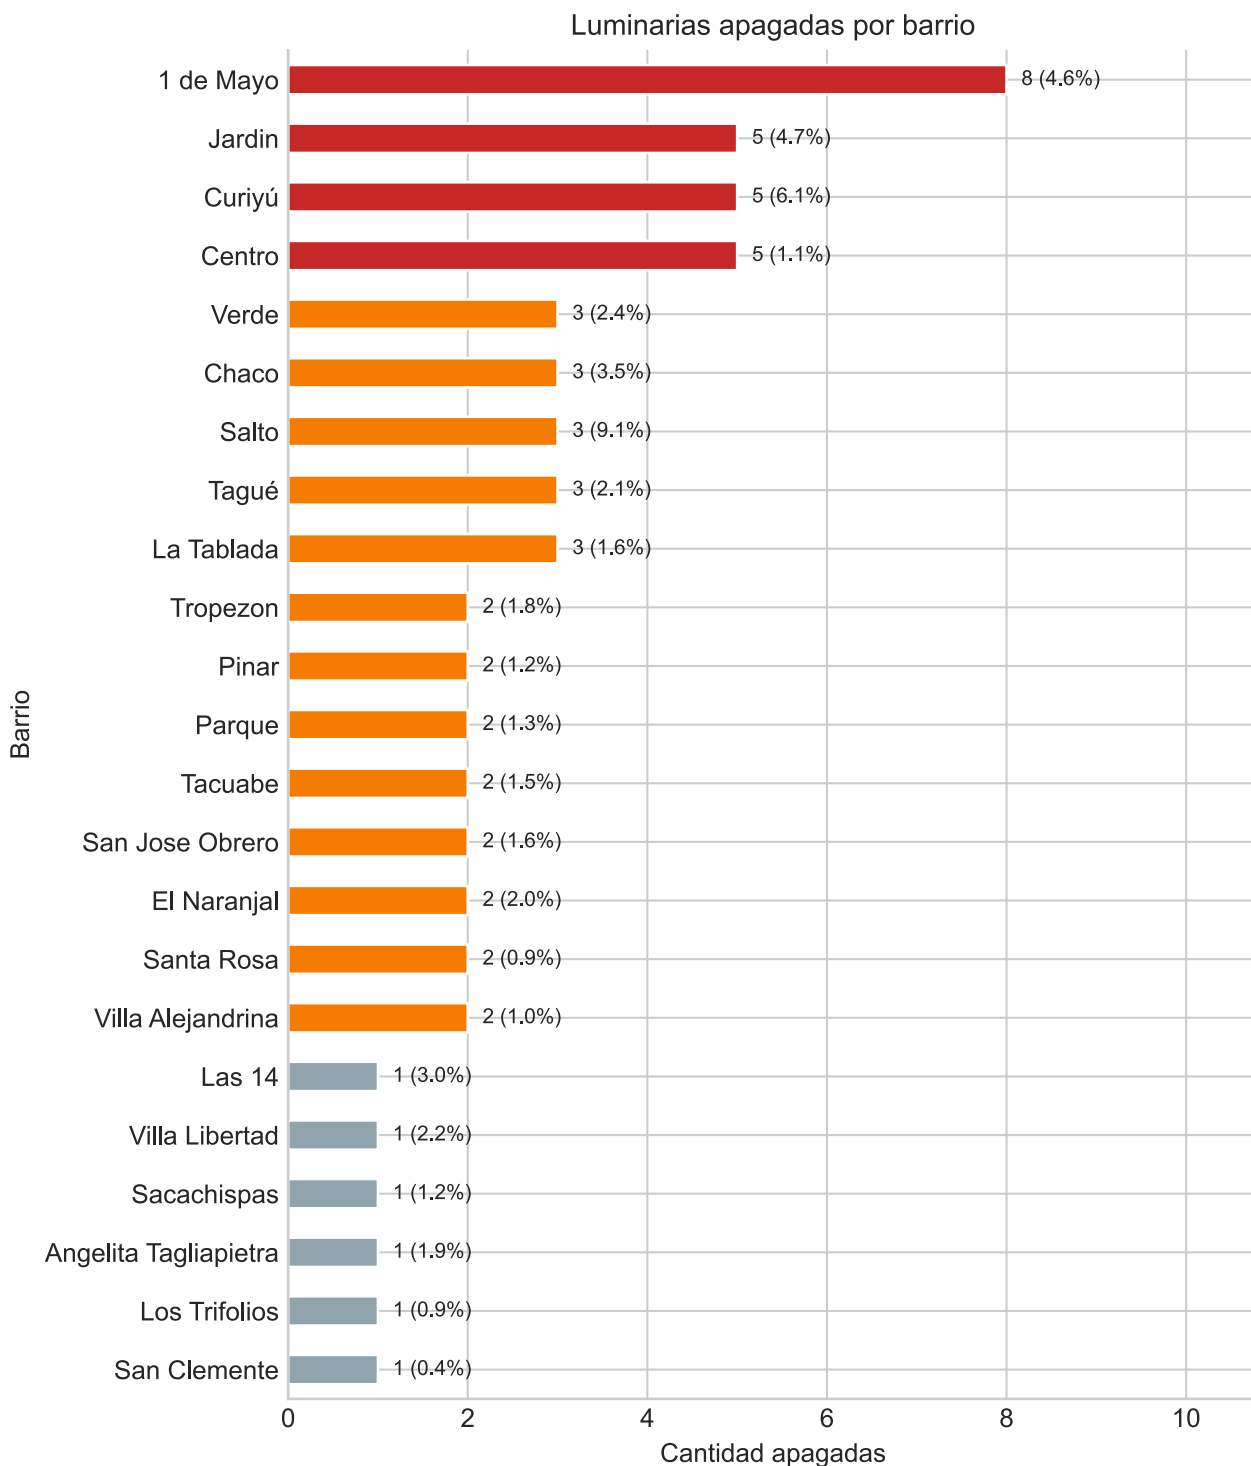
Figura 4: Luminarias apagadas por barrio

Barrios con 2% o más de luminarias apagadas: - **Salto**: 3 de 33 (9.1%) - **Curiyú**: 5 de 82 (6.1%) - **Jardin**: 5 de 106 (4.7%) - **1 de Mayo**: 8 de 174 (4.6%) - **Chaco**: 3 de 86 (3.5%) - **Las 14**: 1 de 33 (3.0%) - **Verde**: 3 de 125 (2.4%) - **Villa Libertad**: 1 de 46 (2.2%) - **Tagué**: 3 de 140 (2.1%) - **El Naranjal**: 2 de 100 (2.0%)

4. **Mapear las 60 luminarias apagadas** en campo con prioridad, especialmente en Salto (9,1%) y Curiyú (8,6%) donde la proporción es crítica.

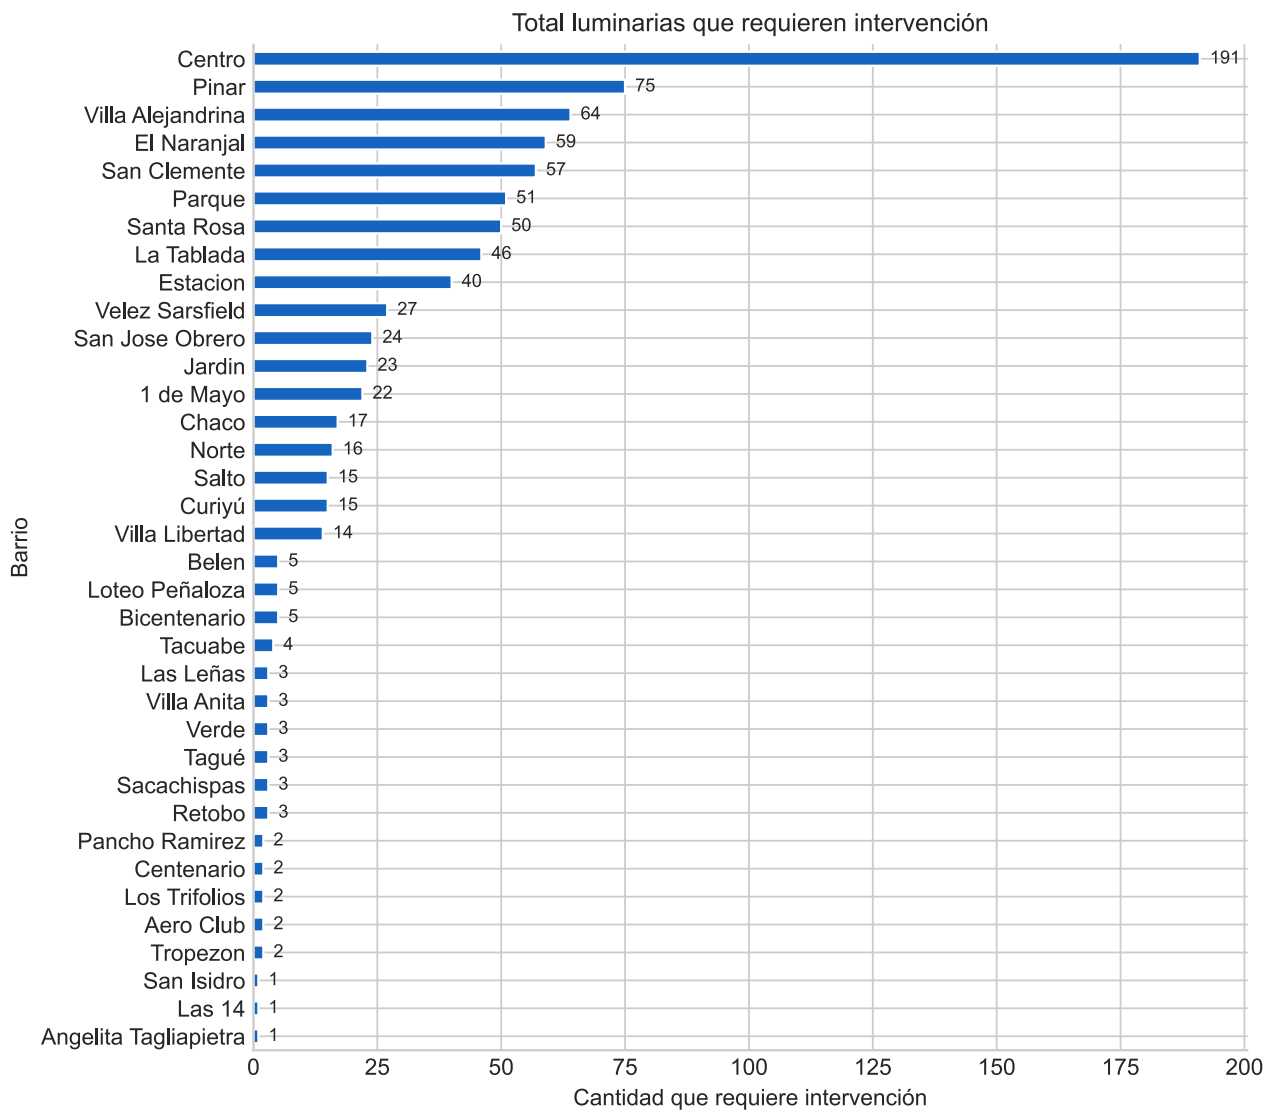
Figura 5: Luminarias que requieren intervención por barrio (apagadas + bases con problema)

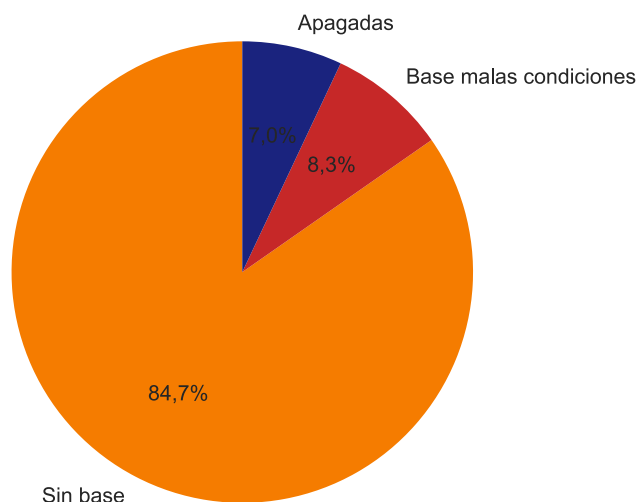
Figura 6: Composición de la intervención requerida
