# Relevamiento de Alumbrado Público

Municipalidad de Chajarí — Informe al 14/09/2026

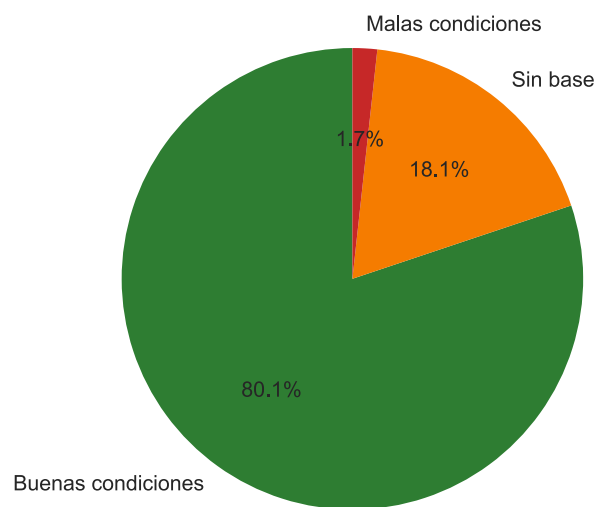
Figura 2: Distribución del estado de base a nivel general (3 luminarias sin datos excluidas)

1. **Bases con problema:** 817 luminarias (19,8% del total) tienen la base en mal estado o ausente. El Naranjal (57.0%), Pinar (44.5%) y Centro (41.7%) concentran la mayor carga.
2. **Luminarias apagadas:** 60 (1,5% del total). Las proporciones más altas se observan en Salto (9.1%) y Curiyú (5.3%).
3. **Nuevo barrio Area Industrial:** incorpora 32 luminarias al relevamiento.

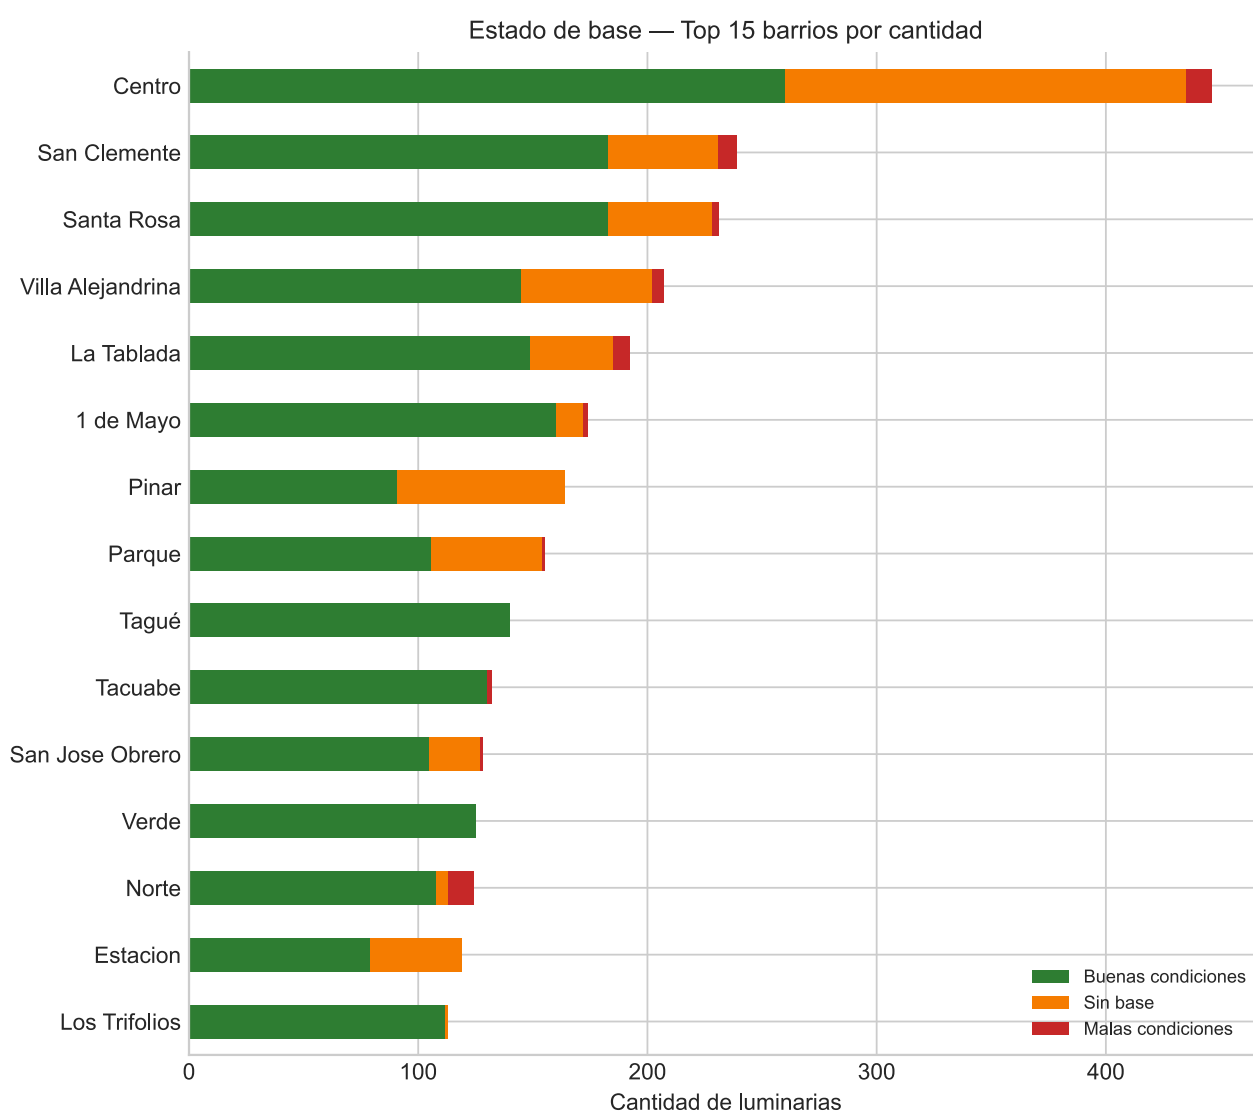
Figura 3: Estado de base por barrio — barras apiladas (orden: total de luminarias)

1. **Priorizar intervención en El Naranjal, Pinar y Centro** — estos barrios acumulan la mayor carga de trabajo con bases con problema.
2. **Crear protocolo de inspección de bases:** Dado el alto porcentaje de luminarias sin base (18,1%), se recomienda una campaña preventiva antes de nuevas instalaciones.
3. **Mapear las 60 luminarias apagadas** en campo con prioridad, especialmente en Salto (9,1%) y Curiyú (5,3%) donde la proporción es crítica.

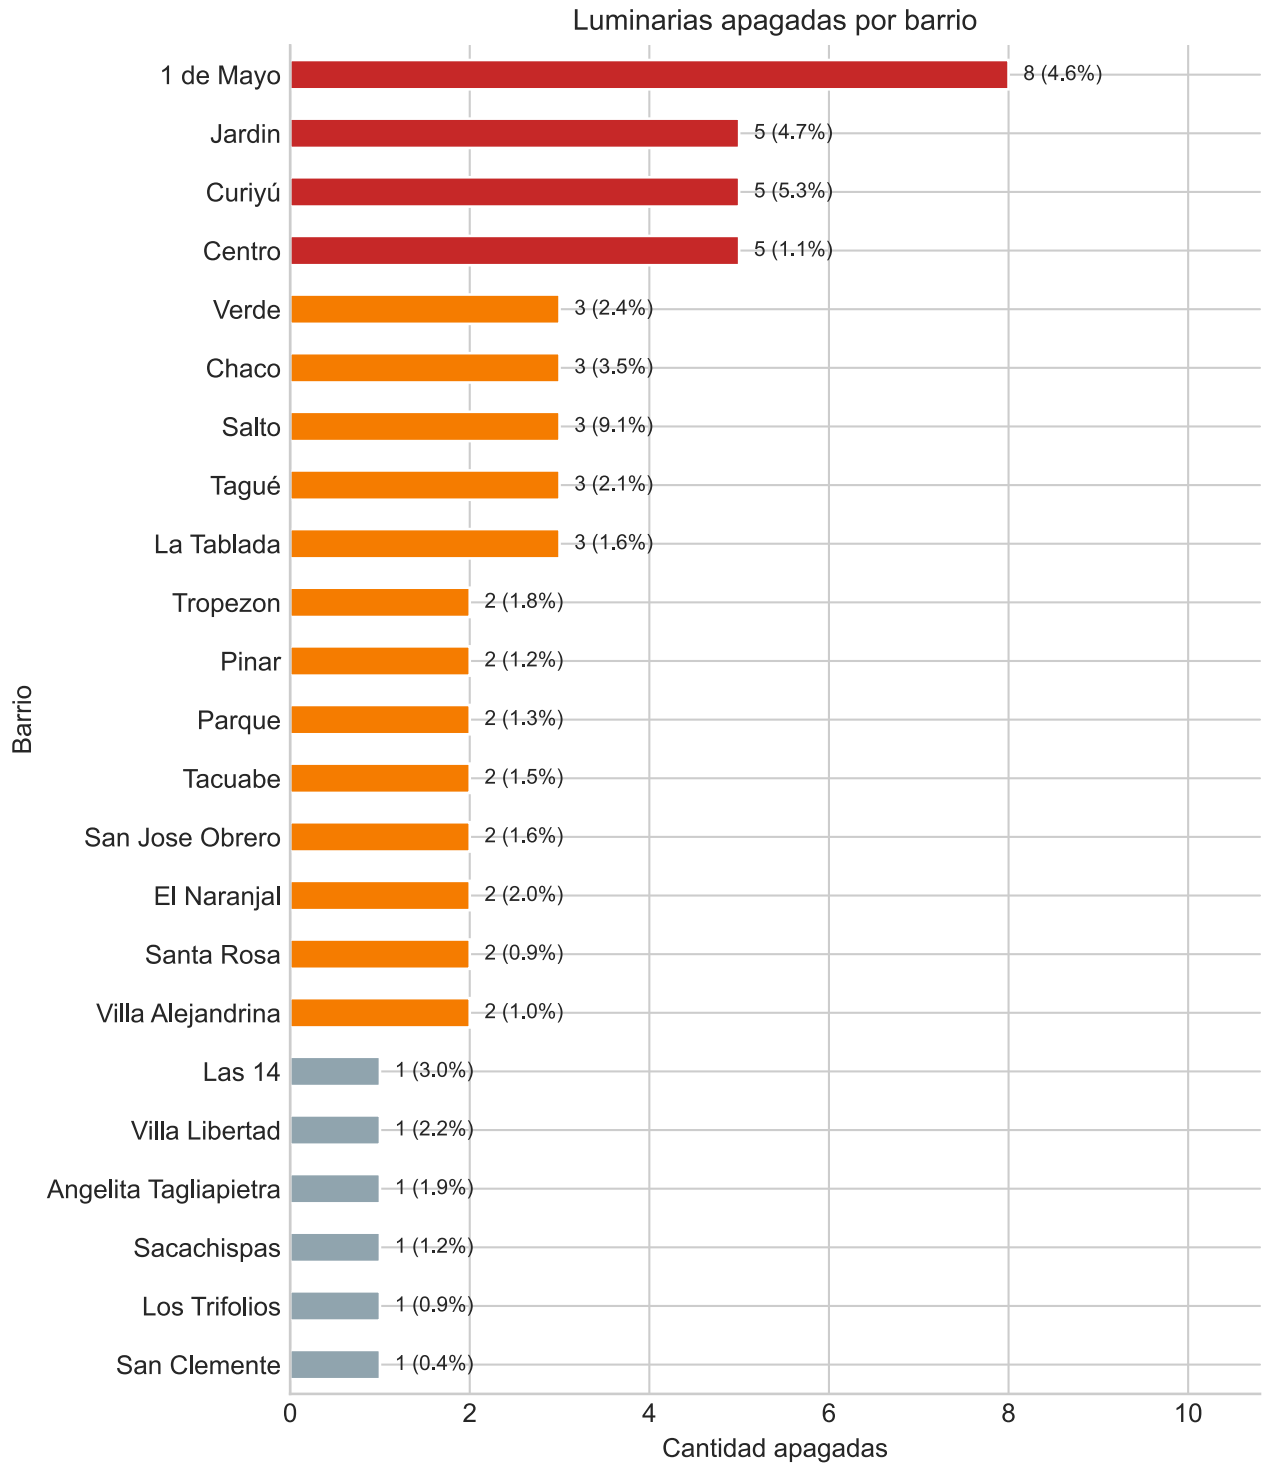
Figura 4: Luminarias apagadas por barrio

Barrios con **2% o más** de luminarias apagadas: - **Salto**: 3 de 33 (9.1%) - **Curiyú**: 5 de 94 (5.3%) - **Jardin**: 5 de 106 (4.7%) - **1 de Mayo**: 8 de 174 (4.6%) - **Chaco**: 3 de 86 (3.5%) - **Las 14**: 1 de 33 (3.0%) - **Verde**: 3 de 125 (2.4%) - **Villa Libertad**: 1 de 46 (2.2%) - **Tagué**: 3 de 140 (2.1%) - **El Naranjal**: 2 de 100 (2.0%)

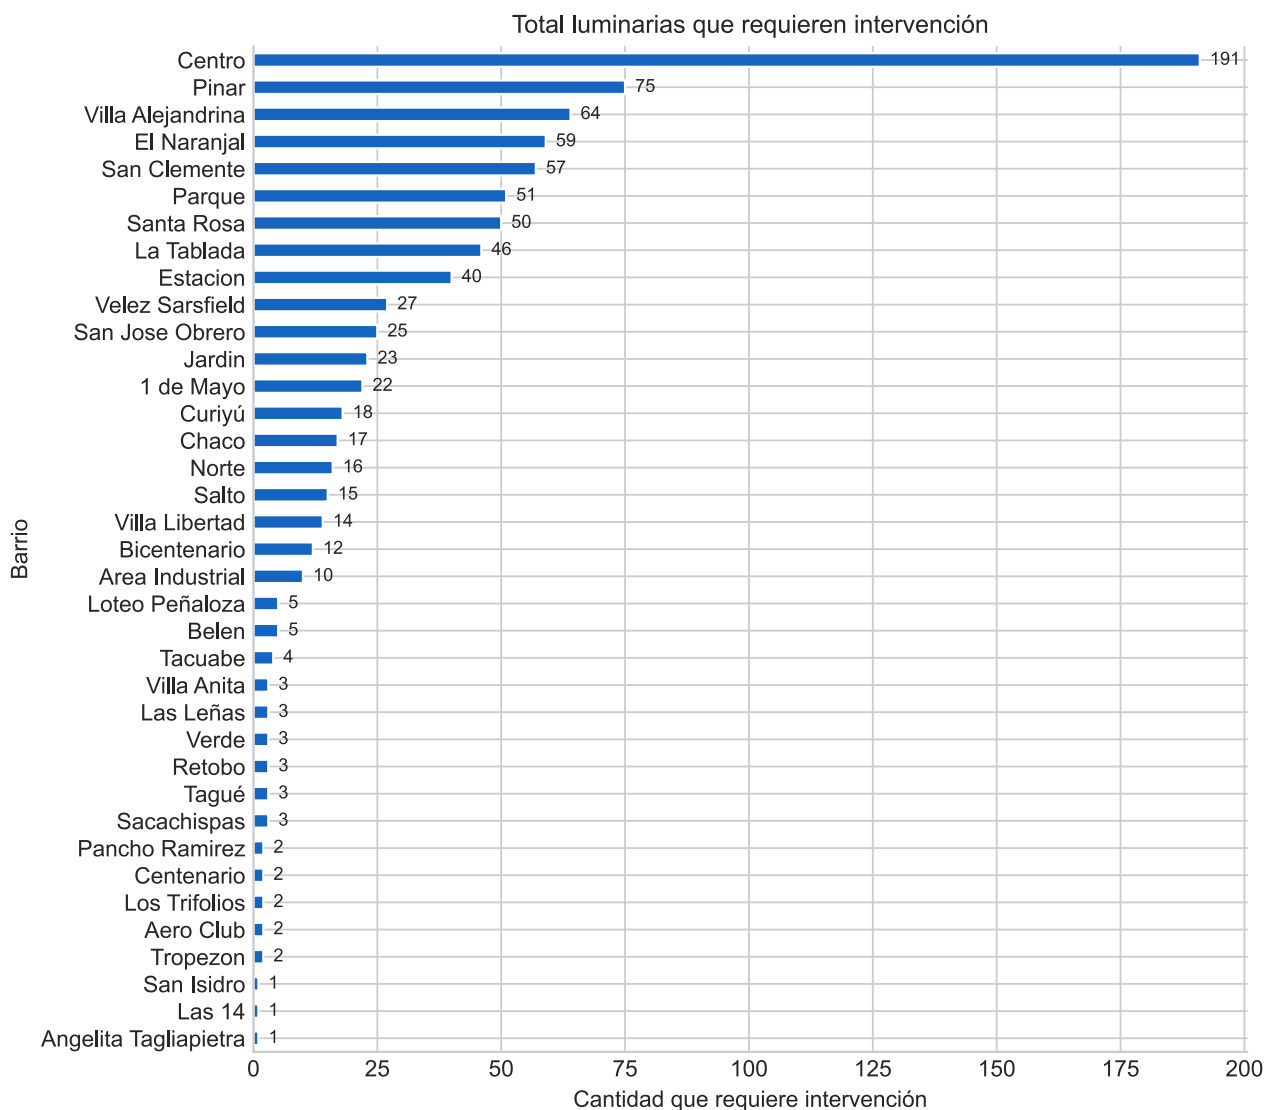
Figura 5: Luminarias que requieren intervención por barrio (apagadas + bases con problema)

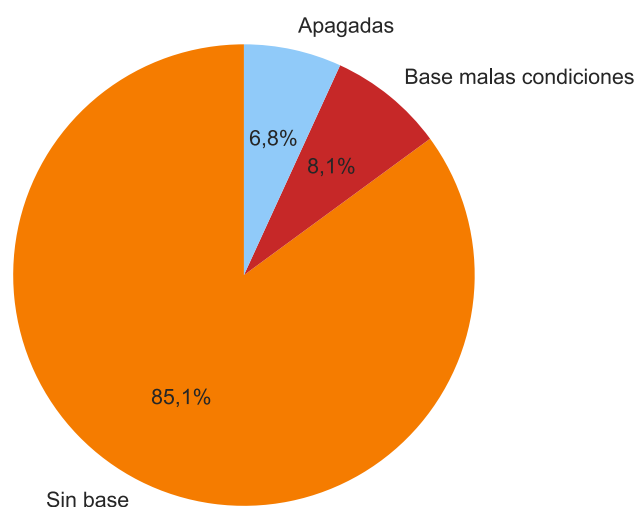
Figura 6: Composición de la intervención requerida
