## AI 诊断结论

站场 / 机组: 长郴-衡阳站 · P-3泵

部位: 泵驱动端

案例编号：BP-AI-20260722-1

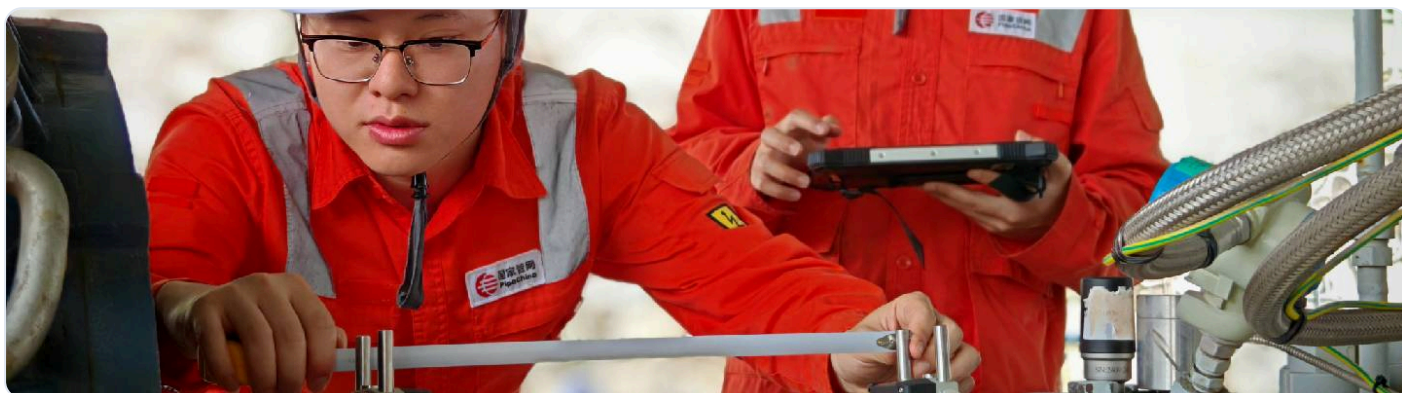
- 时序: P-3 泵驱动端轴承振动 (CCGD.HYZ.VT7003A) 末点 11.9mm/s, 峰值 12.1mm/s, 相对基线 9.2mm/s 上升 29.3%; 16:30:00-16:37:00 共 141 点, 其中 141 点在 ISO D 档以上 (全程 7 分钟)
- 视觉: 站控 SCADA · CCGD.HYZ.VT7003A 2026-07-22 16:37, 识别 3 处对象
- 对中实测: EASY-LASER 对中仪 实测 V 向偏差 0.07 mm → 0.02 mm; H 向偏差 0.31 mm → -0.02 mm; 机脚 MF1 0.47 → 0.06; 机脚 MF2 0.75 → 0.20。对中已调至合格 (H 向 0.31 → -0.02mm), 而同时段 SCADA 振动未回落 —— 「联轴器不对中」这条备选被实测排除, 不是靠「视觉没看出偏移」排除的。
- 历史案例: 检索命中 4 条: 长岭站 P-01 (2025-03-26) (0.88, 确诊低流量长期偏离 API 610 优先工作区); 衡阳站 P-2 (2025 评估 → 2026-06 监测) (0.81, 确诊轴承磨损, 润滑不良); 汨罗站 P-02 (2025-06-12) (0.76, 确诊振动探头故障); 长岭站 B-02 给油泵 (2025-04-29) (0.72, 确诊工艺操作水击)

现场佐证：机械专业岗架设 EASY-LASER 测头，另一人用移动终端记录读数。
