## **“1.24”翠岭输油站成品油1#泵停泵排查报告**

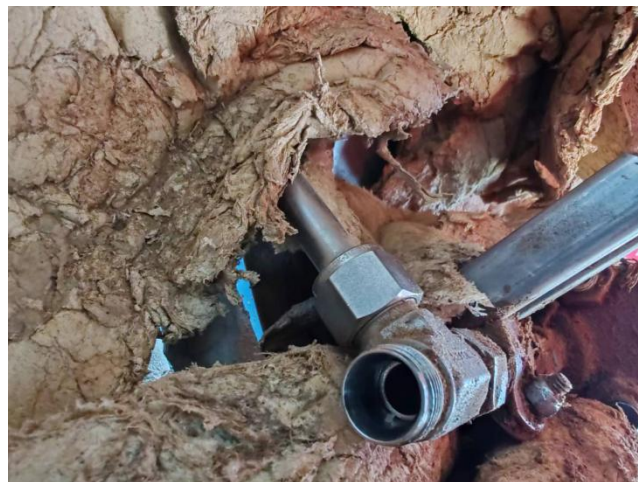
拆除成品油 1#泵排污管线相关所有管路排查堵塞情况，无杂质，均未堵塞。

图 1 排查机械密封排污至污油罐管线堵塞情况
