# 关于商储东营分公司 2 月 12 日造成董东线

## 联锁停泵的情况说明

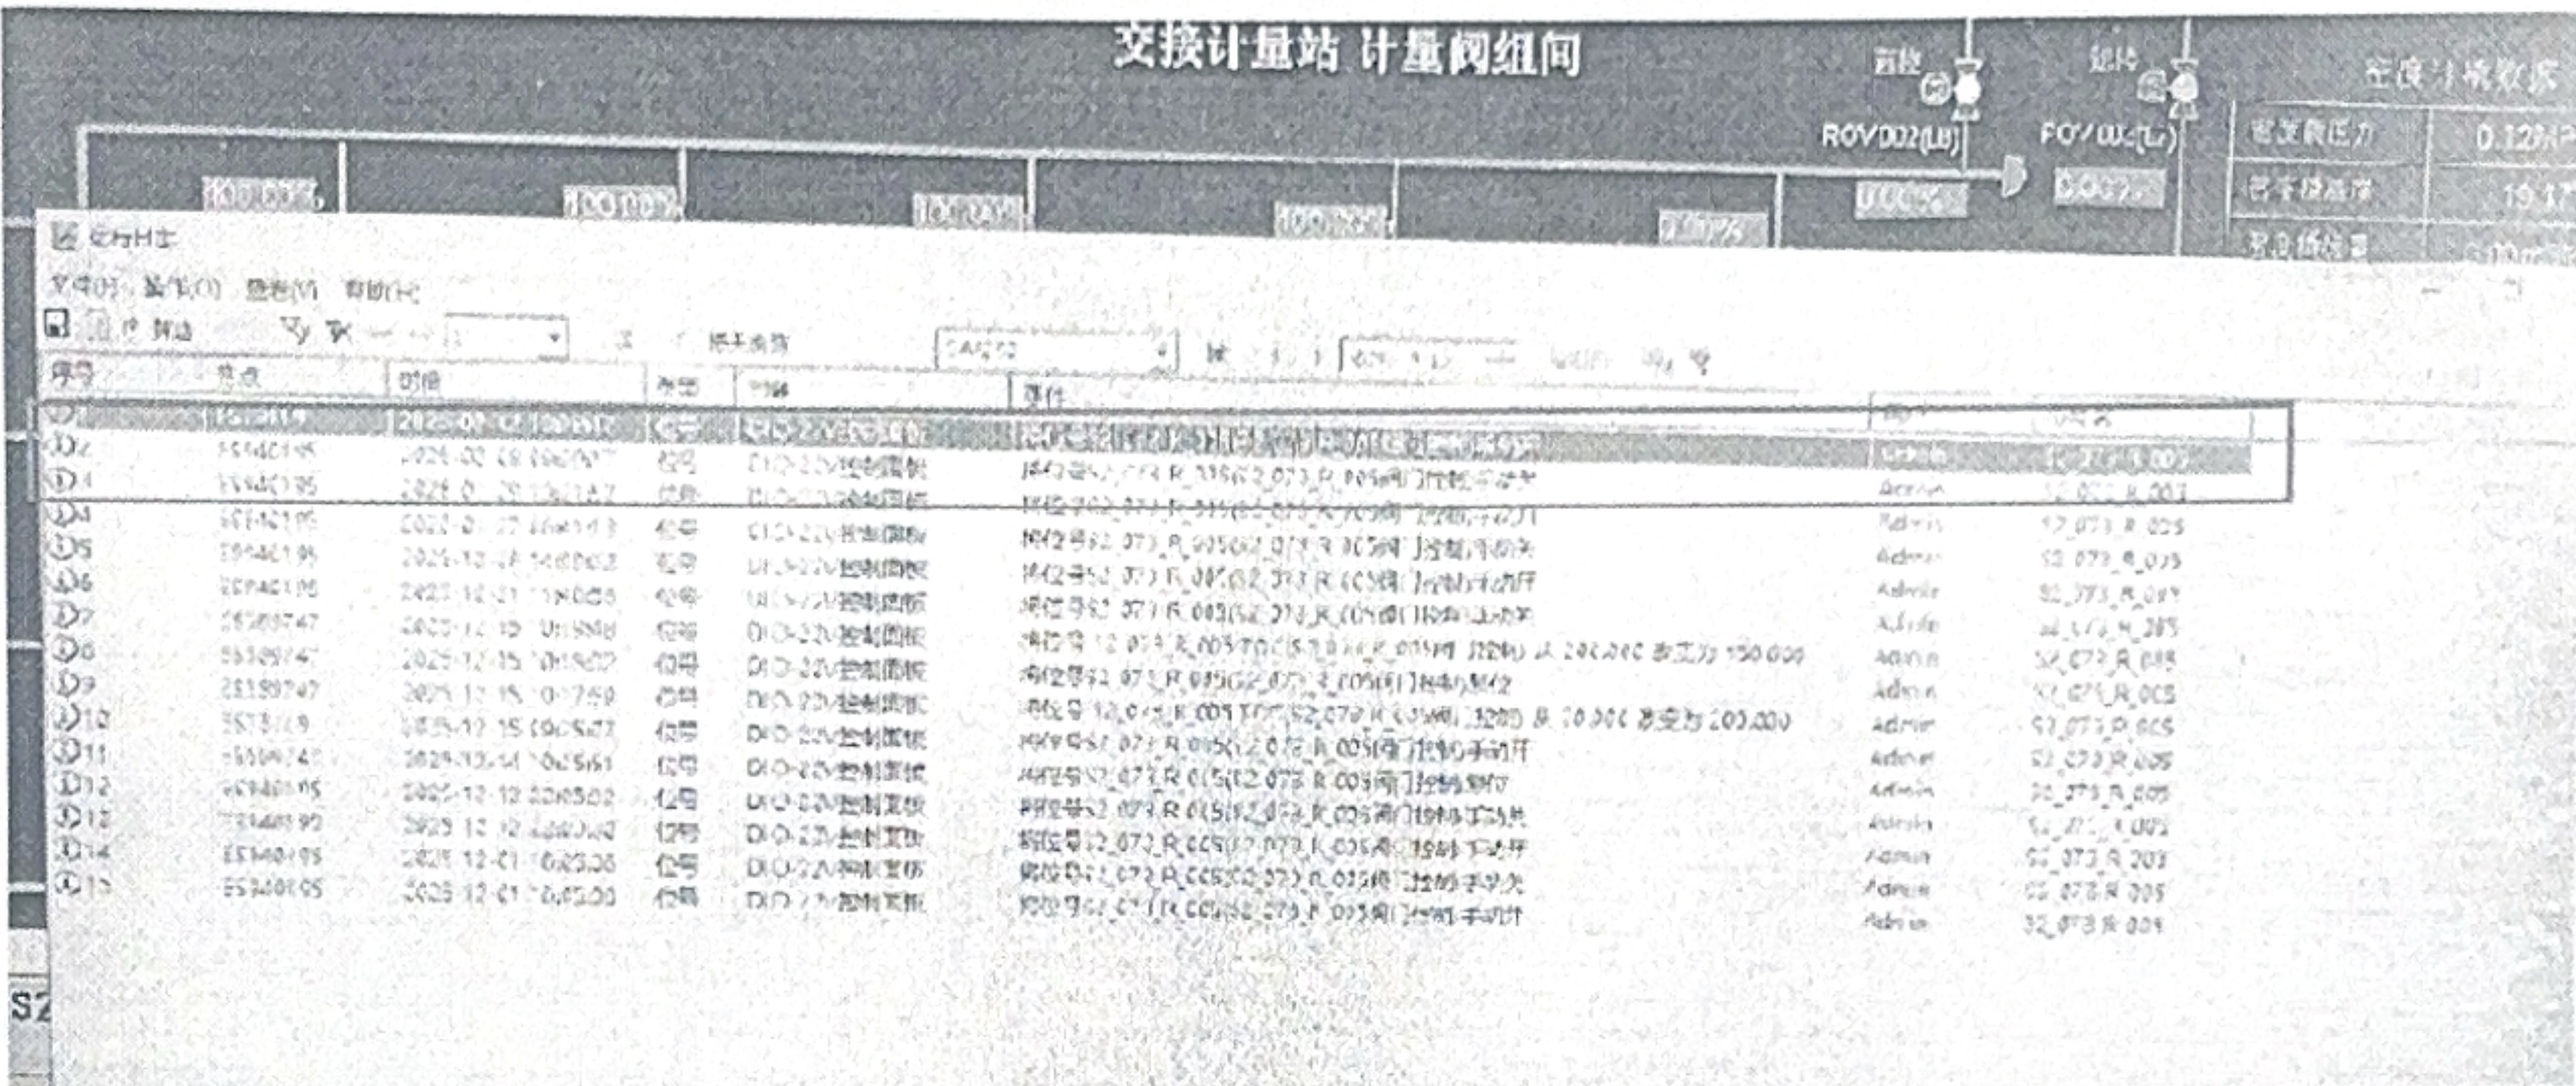
图 1： 计量站 DCS 系统日志（L1#阀门操作记录）

与当班职工访谈等深入调查，当班内操承认未开启 L1 阀门。确认此次董东线超压联锁停泵的直接原因是内操在操作票执行过程中未执行 L1 阀门开启指令，外操未对工艺流程进行细心核对，值班干部未认真履行操作票执行监督管理职责。

注：2 月 8 日 8:09 收油停止，关闭 L1 阀门；2 月 12 日 13:38 告知连锁停泵，商储库核查确认后开启 L1 阀门。

- 1. 开展警示教育。组织全员开展专项警示教育，以此次事件为案例，深入剖析事故原因，提升全员的安全意识。
- 2. 严格操作纪律。对流程切改操作票执行进行规范，要求中控室与计量站现场共同手持操作票，由内操按操作票进行指挥、操作，计量站外操按内操指令进行现场确认，操作完成后按操作票进行现场检查核对，杜绝流程切改操作错误。
- 3. 严肃追责问责。对此次事件相关责任人进行严肃调查、从严处

4. 加强操作培训。组织技术人员进行培训，确保运行班组内外操、值班干部熟练掌握操作规程，能够做好操作风险识别管控，直至全员考核通过。

5. 加强值班干部管理。明确值班当天，行政干部全程作好流程切改开票、审核、模拟、操作、核对工作。
