# “7.28”黎塘站 14#给油泵非命令触发停泵分析报告

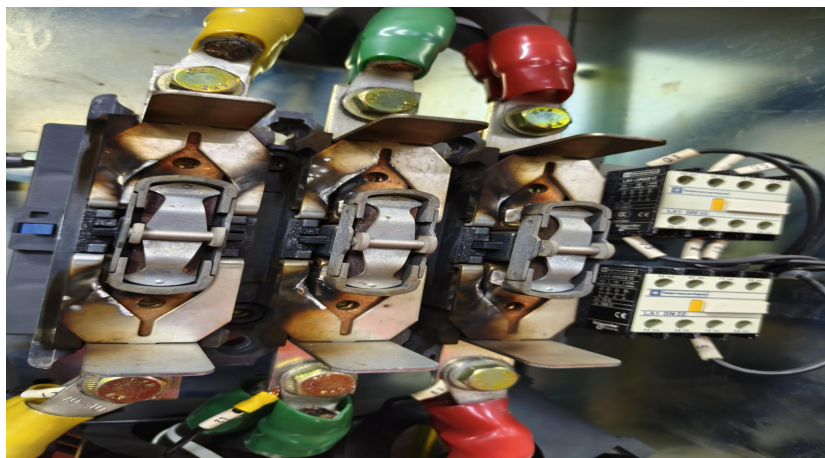
排查过程：检修人员开盖检查接触器本体，发现施耐德三极交流接触器三相主回路动静触头整体出现高温碳化烧损、铜质触片氧化变色，三相进线电缆绝缘套管根部存在高温炙烤痕迹。说明接触器三相主触头经过长期启停、持续载流运行，触头接触面出现电弧烧蚀麻点、氧化积碳，接触面贴合面积下降，运行电流通过时产生显著焦耳热。同时三相进线接线端子螺栓紧固力矩衰减，电缆铜鼻子与接触器端子接触面压接不实，双重因素造成主回路整体接触电阻持续升高，造成瞬时掉电，导致 14 泵停泵。

经过现场排查分析确认，本次黎塘站 14#泵非命令触发停泵的直接原因是 14#泵低压配电柜内施耐德三极交流接触器三相主触点铜片大面积氧化、烧黑、触点接触面凹陷，电缆铜鼻子与接触器端子接触面压接不实、接触不良，接触电阻升高，造成瞬时掉电，导致 14 泵停泵。

1.采购接触器对本次故障烧毁的三相交流接触器进行整体拆除更换，选用同规格、额定电流留有合理余量的全新接触器总成进行替换作业；对进线端高温碳化的电缆绝缘层、烧蚀铜鼻子进行裁切重做压接，使用力矩扳手按照电气工艺标准对接触器上下端接线螺栓、铜排连接螺栓逐一紧固，杜绝端子虚接。完成更换后进行三次空载分合闸试验，再带泵满负荷试运行，使用红外测温仪检测接触器触头、接线端子温升，确认无异常发热、电弧异响，做好检修记录与试运台账，闭环处置本次故障。
