**DETECCION FALLOS**

**SOLDADURA**

**Predicción de piezas defectuosas ante los  
fallos de soldadura**

# PRODUCTO: AMORTIGUADOR

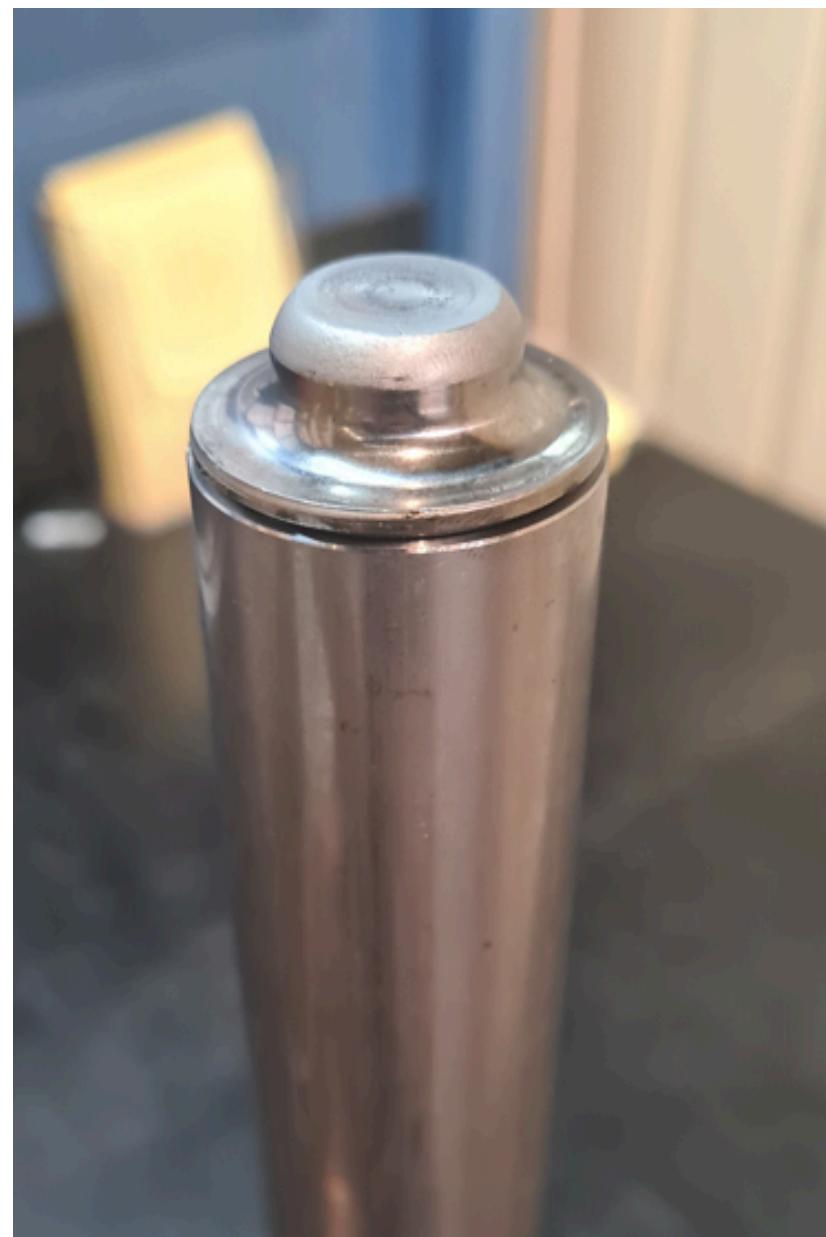
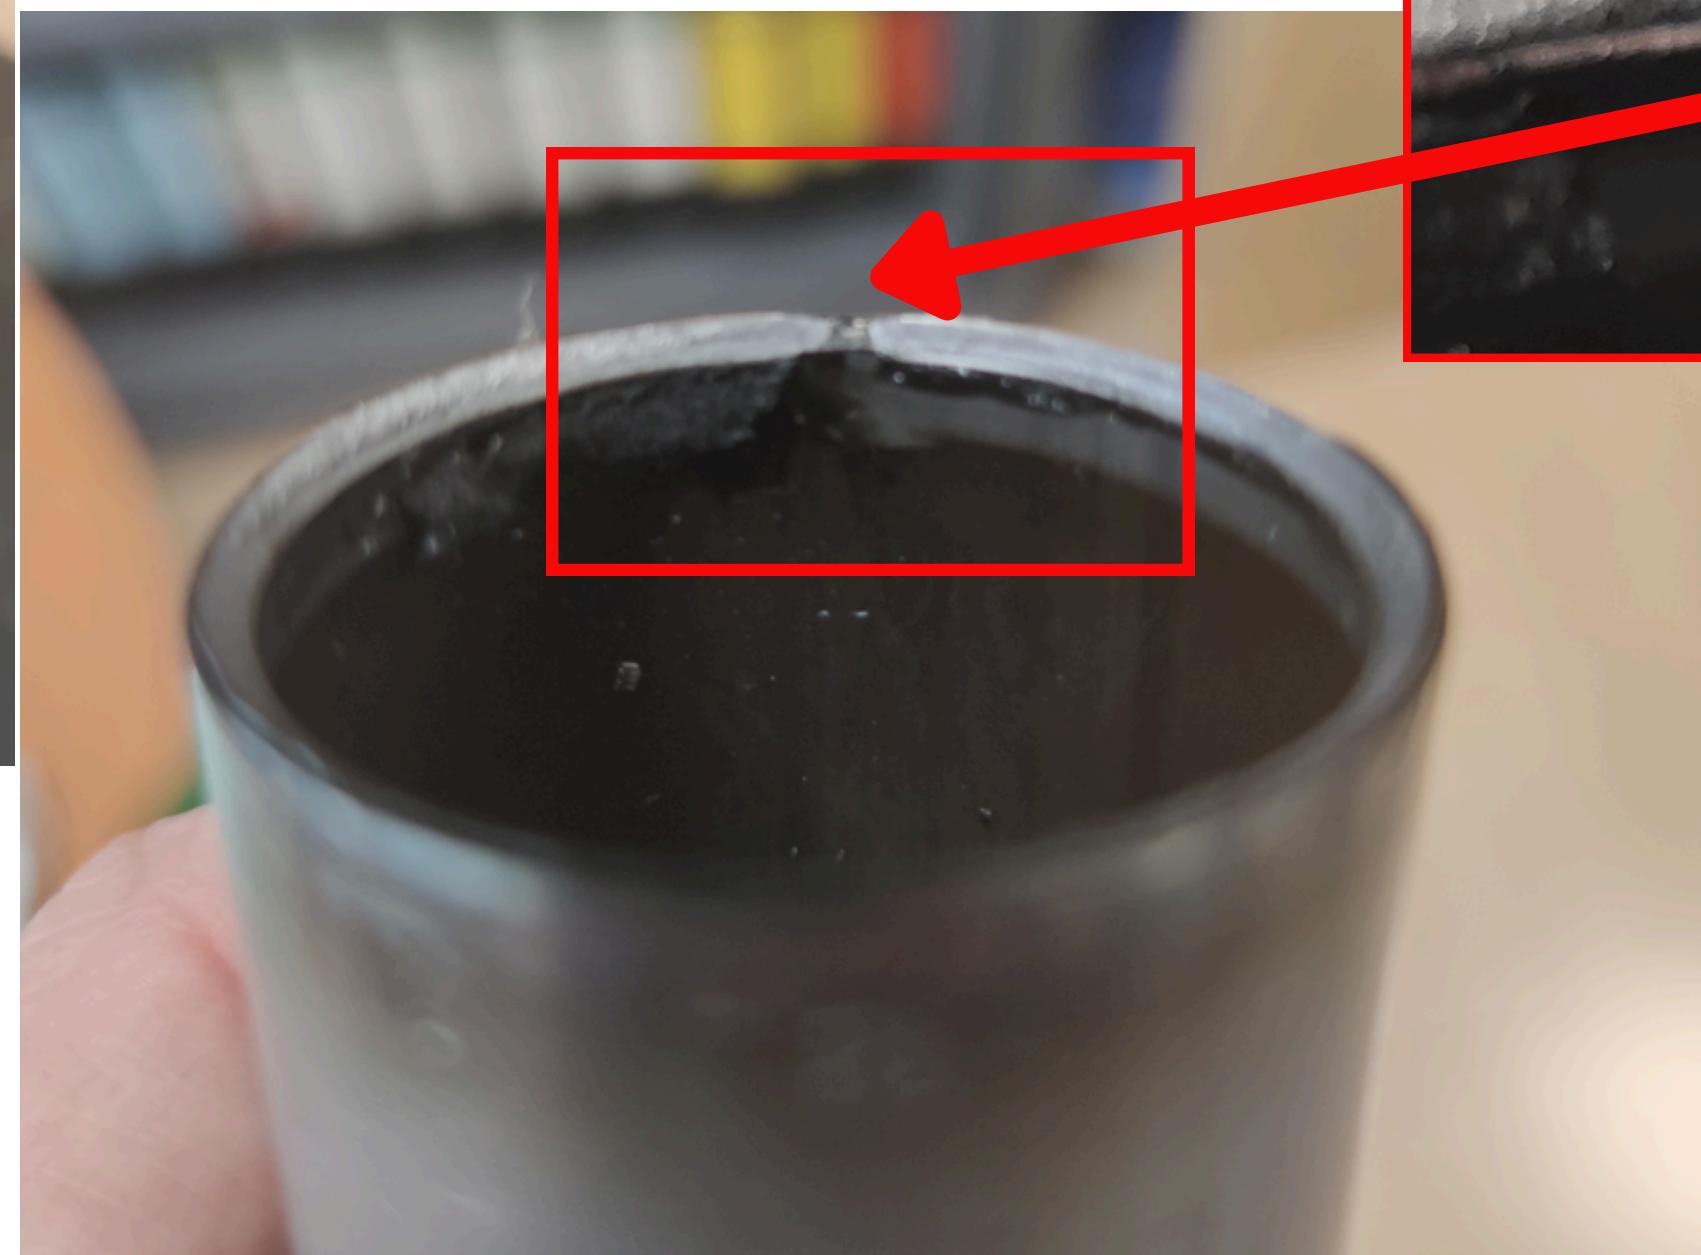
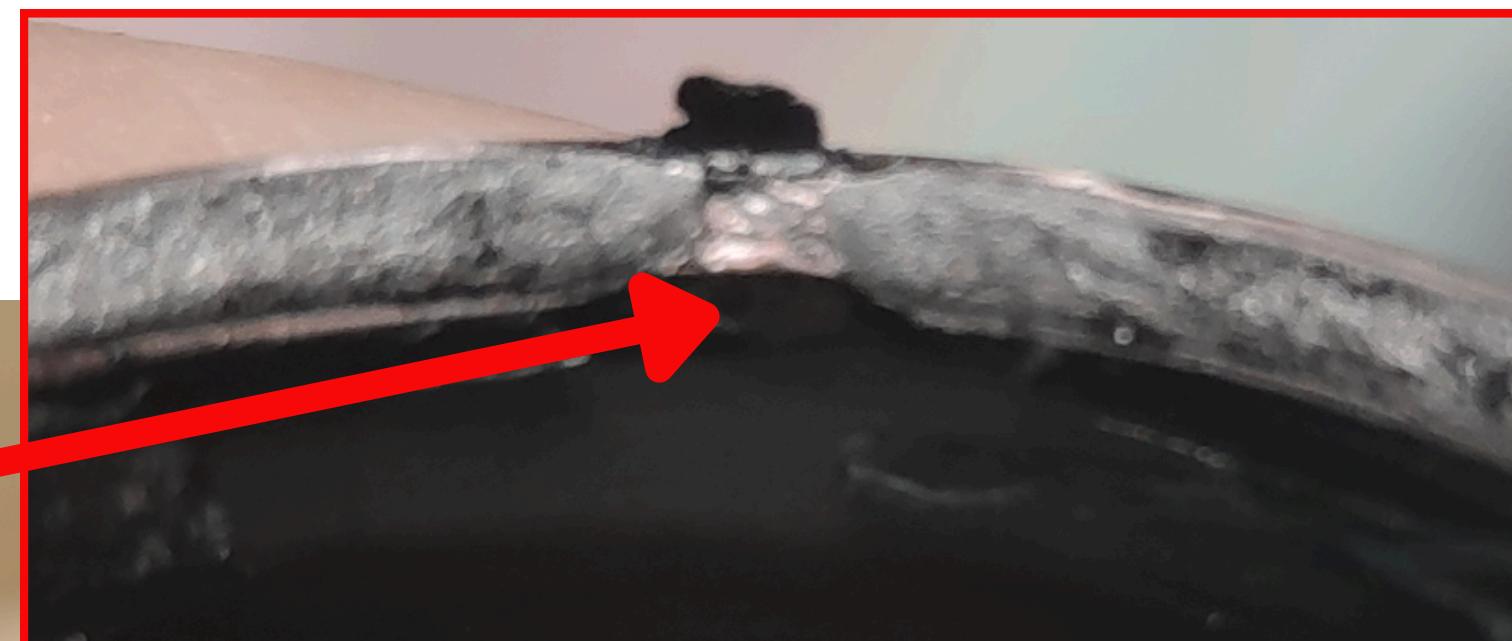
# DESCRIPCIÓN PROBLEMA

Falta soldadura - Provoca fuga gas

- 1- La máquina no detecta pequeños defectos de soldadura como mostrados anteriormente. Pero esos defectos generan fuga de gas.
- 2- En estación posterior se detectan la mayoría de las fugas de gas al soldar el anillo, pero algunos casos no se detecta y llegan a cliente final , lo cual genera un problema grave.
- 3- Se ha hecho un estudio de piezas detectadas con fuga de gas indicándose en el dataset como NOK.
- 4- Buscamos un algoritmo que, basado en el **aprendizaje** de este estudio, detecte las soldaduras NOK.
