Pasarela sobre el río Isuela en Huesca

Localización:	Huesca (España)
Cliente:	Ayto. de Huesca
Fecha:	2021

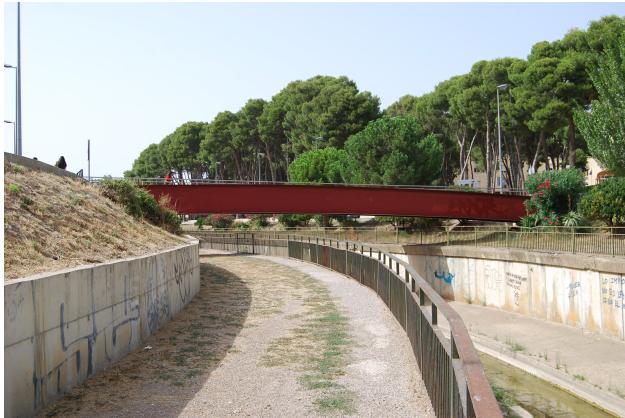
(a) Vista de la pasarela desde la senda peatonal habilitada en la margen derecha del encauzamiento del río Isuela

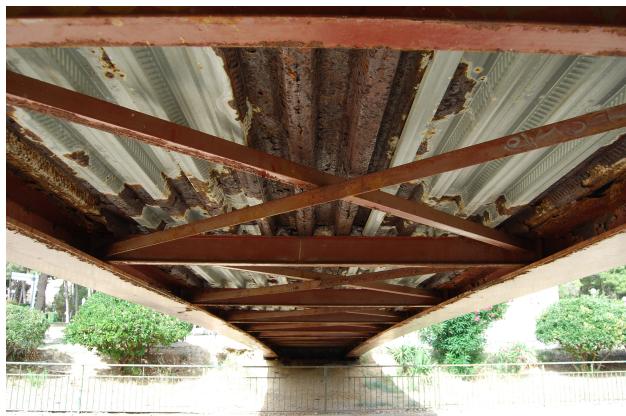
XC ingeniería estructural recibió en 2.021 el encargo de redactar un Proyecto constructivo para rehabilitación de dicha pasarela. Durante las visitas de inspección realizadas se observó un cuadro de patología en el tablero, afectando especialmente a la chapa colaborante del forjado. Ésta presentaba un grado de corrosión elevado, probablemente ocasionado por la falta de impermeabilidad del mismo, pues dicha

corrosión se acusaba de manera más grave bajo las líneas de fisuras que se observan en la superficie del pavimento. En contraste, el estado de la estructura principal (jácenas y celosía metálica) era razonablemente bueno y los estribos-cargadero y aparatos de apoyo mostraban un buen estado de conservación.

(a) Corrosión en chapa colaborante de forjado.

En el estudio de soluciones se valoraron y compararon tres soluciones de reparación de la estructura y tres de sustitución del tablero. Las primeras consistenten en la demolición del forjado de chapa colaborante, protección de la estructura metálica con sistema de pintura adecuado, y ejecución de nuevo forjado en madera, trámex o forjado mixto, resepectivamente. Se planteó la sustitución del tablero por celosía metálica, en acero al carbono y acero inoxidable. Finalmente, se estudió la solución de sustituir el tablero con estructura de madera y diafragmas de acero inoxidable, resultado ser ésta la alternativa seleccionada por la Propiedad.

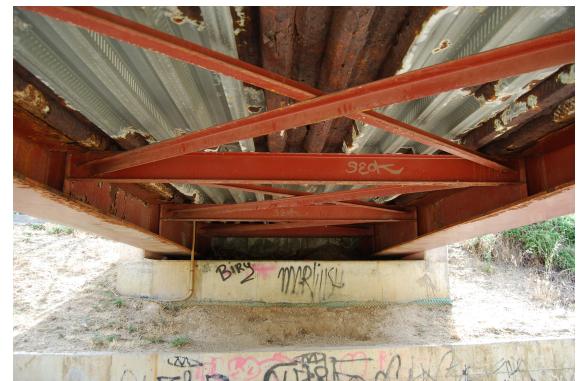
(b) Vista del estribo derecho y corrosión en forjado
