RCFA

GT 1.1 TRIP  
20 MEI 2021

PT PEMBANGKITAN JAWA BALI

**Where is the problem occurring?** GT 1.1. Blok 1 UP Muara Tawar

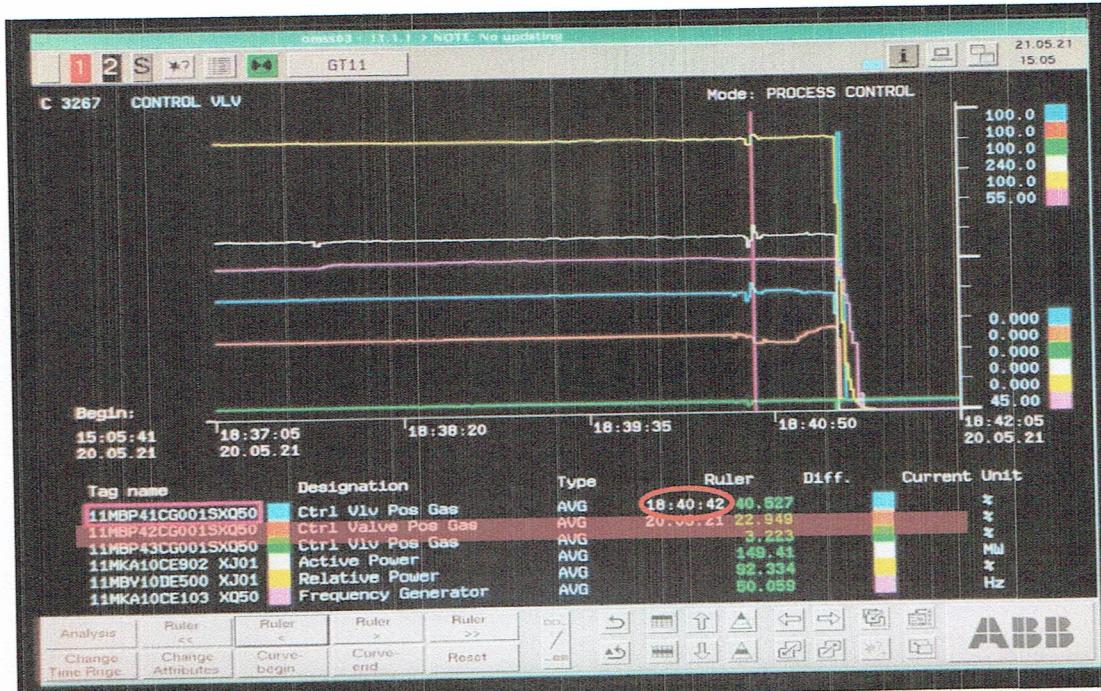
Dampak yang ditimbulkan pada unit blok 1 yang beroperasi terlihat pada trending beban parameter berikut bahwa beban GT 11 mencapai 150MW dan GT 12 mencapai 140 MW.

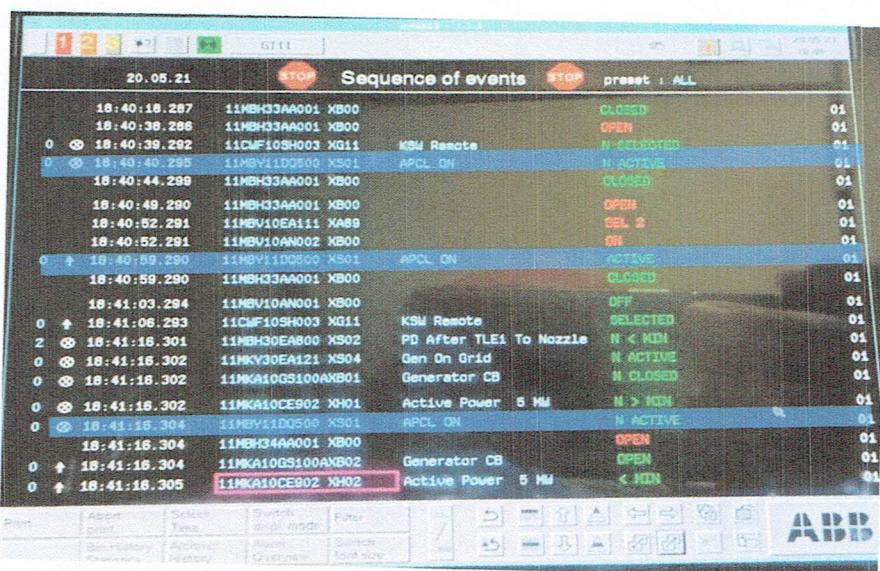
Pada pukul 18:40:42 tersebut terlihat sequence of event yang tercapture pada saat beban mencapai 150 MW, terdapat APCL aktif – non aktif seperti tampilan berikut;

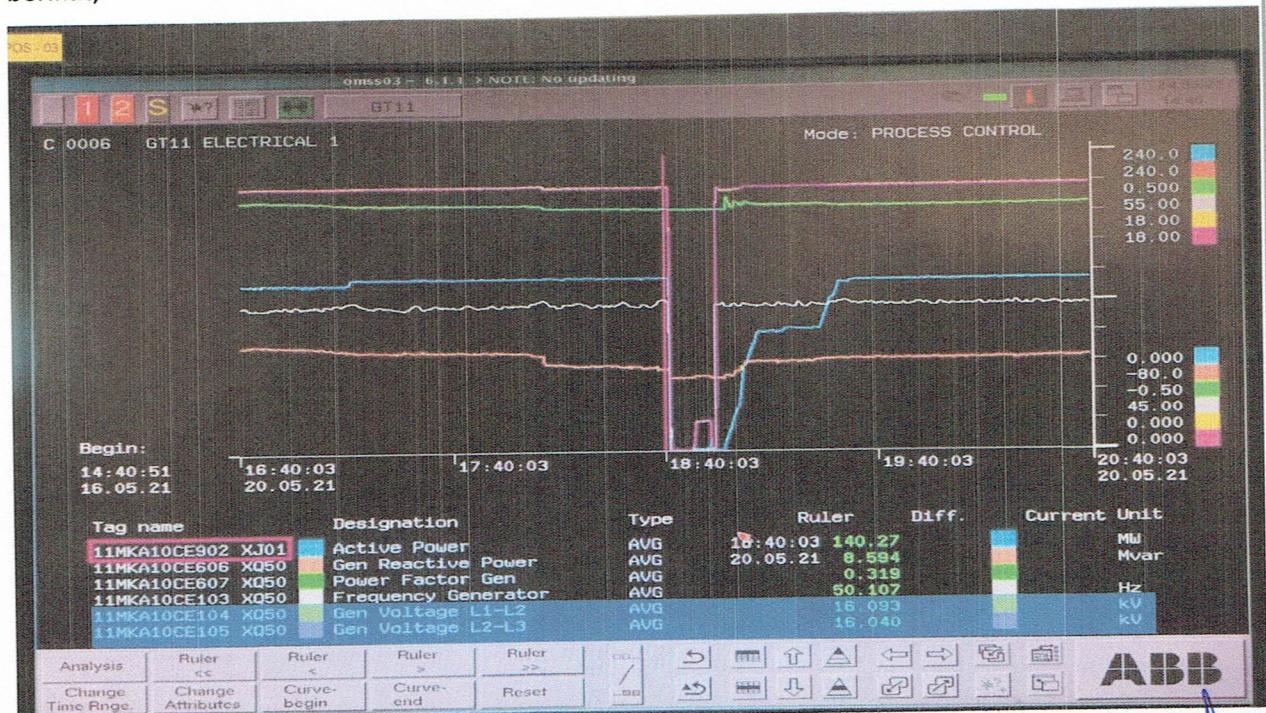
Trending electrical GT 1.1

Untuk memetakan permasalahan apakah unit GT 1.1 trip dipengaruhi oleh gangguan eksternal atau tidak, pada kejadian 18:37 dan pada kejadian waktu 18:41 kemudian dilakukan pengecekan parameter-parameter electrical untuk tegangan dan arus ketika unit gangguan beroperasi seperti berikut;

Dari trending tersebut terlihat bahwa untuk parameter electrical baik tegangan maupun arus dibandingkan untuk kedua unit GT yang beroperasi saat itu adalah normal. Kemudian jika diperhatikan trending parameter pembukaan control valve MBP pada pukul 18:37 dan pukul 18:41, sebagai berikut;

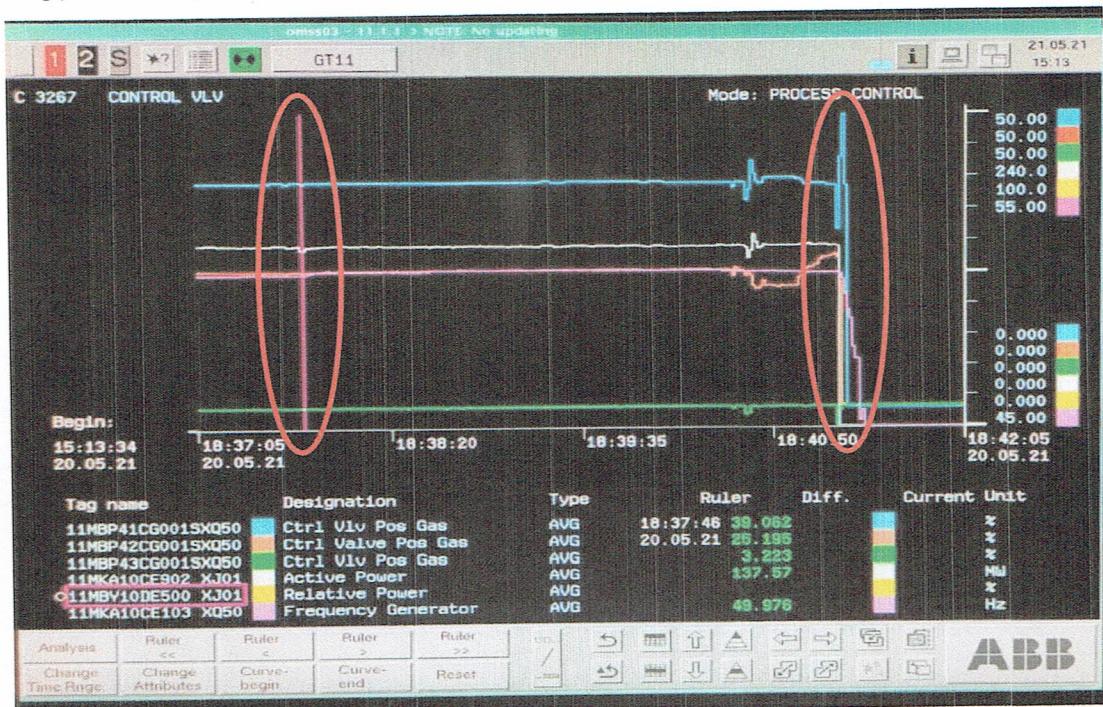
Pada pukul 18:37 terlihat terjadi perubahan pembukaan control valve MBP yang disebabkan oleh gangguan eksternal dan unit tidak trip karena control valve MBP mampu merespon gangguan dengan menstabilkan kondisi beban GT, sedangkan pada pukul 18:40 terjadi gangguan eksternal yang kedua yang menyebabkan unit GT 1.1 mencapai beban 150 MW.

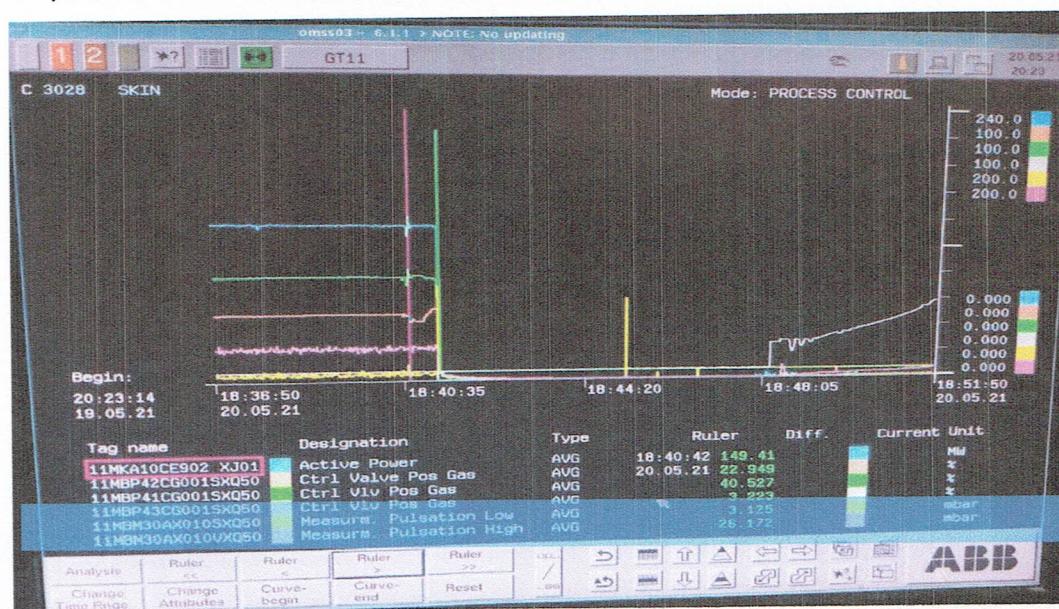
Pada pukul 18:40 terlihat trending parameter pulsation pada beban 150 MW tersebut pulsation low terbaca 3 mbar, selain itu Control Valve MBP 41 dan MBP 42 merespon perubahan beban operasi dengan kenaikan maupun penurunan pembukaan control valve namun selanjutnya **control MBP 42** terus menaikkan pembukaan karena tidak ada yang membatasi akibat APCL aktif-non aktif (berdasarkan SOE sebelumnya pukul 18:40) akibatnya pulsation low tersebut tidak terbaca oleh sistem sehingga menimbulkan flame monitoring OFF.
