Gutachten

Haftpflichtschaden

Nummer: 20012001

Ihr Fahrzeug: **BMW Z4 1.8**

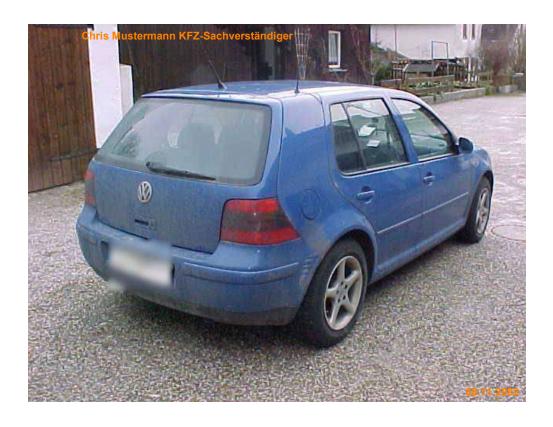
Foto 01

Heckklappe, Abschlußblech, Kofferraumboden und Seitenwand re. unten und oben sind erheblich deformiert. Auspuff ist bis zum Krümmer gestaucht. Stoßfänger, Rückleuchten und div. Abdeckungen sind zerstört.

Schadenbereich hinten rechts
