Bachelorthesis

Richtlinie zur Unfallinstandsetzung von Schadenfällen bei PKW bis 20 Jahre Alter.

- Maschinenbau -

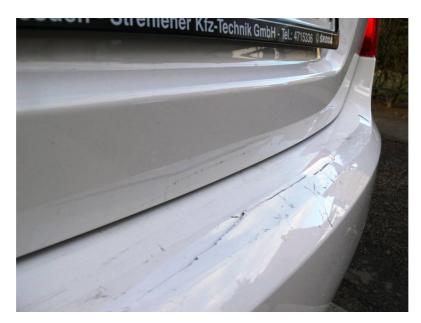
Ein schweres Schadensbild liegt dann vor, wenn Risse, Brüche, tiefe Kratzer bis in das Grundmaterial sowie sehr starke Dellen im Teil vorhanden sind. Ein Beispiel eines schweren Schadensbildes an einem Plastanbauteil sieht man in der folgenden Abbildung.

Abbildung 3: gerissener Stoßfänger

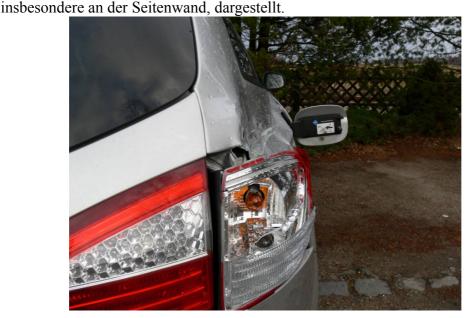
Starke Verformungen, Risse, Brüche und tiefe, lange Kratzer gelten als schweres

Schadensbild. Ein solches Schadensbild wird in der nachfolgenden Abbildung,

Abbildung 4: eingedrückt und gerissene Seitenwand

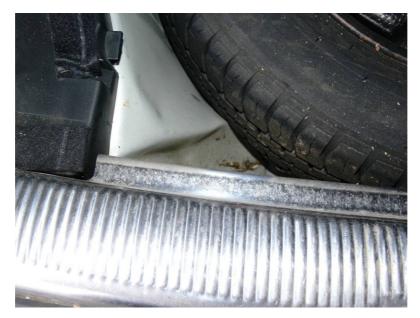
Im nachfolgenden Bild wird ein schwerer Schaden anhand eines gerissenen und gewellten Kofferbodenblechs illustriert.

Abbildung 5: gestauchtes Kofferbodenblech

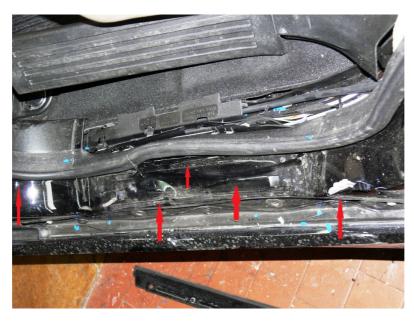
Das folgende Bild zeigt einen schweren Schaden im Schwellerbereich, wobei das Außenblech bis in die hochfeste Innenverstärkung gestaucht wurde. Ebenfalls wurde das hochfeste Innenblech verformt, welches laut Herstellervorgabe von Mercedes-Benz nicht für eine Instandsetzung freigegeben ist.

Abbildung 6: stark gestauchter Schweller

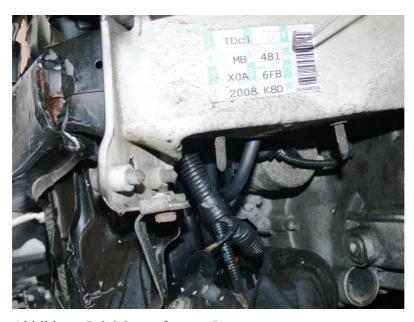
Die nachfolgende Abbildung dokumentiert einen eher mittleren Schaden an einem Längsträger, welcher nur im vorderen Bereich seitlich verformt wurde.

Abbildung 7: leicht verformter Längsträger

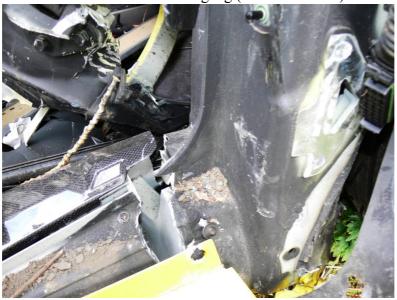
Die nachfolgende Abbildung verdeutlicht den schweren Schadenfall durch Bruch von A-Säule und Schweller in deren Übergang (Alu-Karosserie).

Abbildung 8: hinter A-Säule abgerissener Schweller

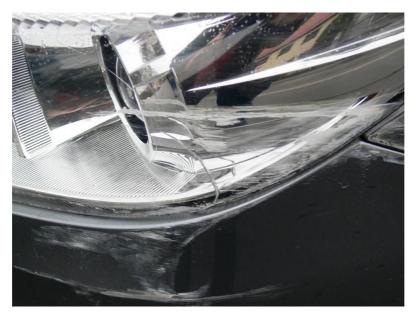
Üblicherweise handelt es sich bei der unfallbedingten Beschädigung von Glasteilen (Glas- und Plastmaterial) um einen irreparablen Schaden, sodass generell von einem schweren Schaden auszugehen ist.

Zwischenzeitlich werden nahezu alle Scheinwerfer als Verbundteile hergestellt, sodass die einzelne Erneuerung nur der Streuscheibe unmöglich ist.

Abbildung 11: gebrochene Streuscheibe eines Scheinwerfers

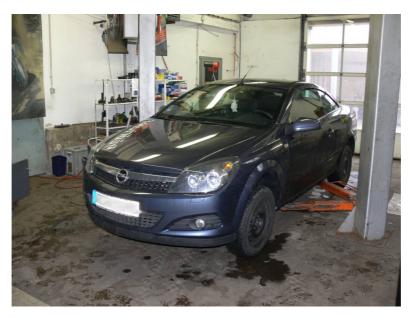
Am Opel Astra erfolgte schadenursächlich eine rechtsseitig streifende Krafteinleitung in den Vorderwagen des Fahrzeuges, wobei neben den Anbauteilen wie Stoßfänger, Kotflügel und Tür die Vorderachse erheblich beschädigt wurde.

Den Lichtbildern sind die starken rechtsseitigen Beschädigungen mit erheblicher Veränderung der Achsstellung deutlich zu entnehmen.
