Gutachten-Nr. 2080235

Fahrzeugbewertung

TÜV SÜD Auto Service GmbH
Schaden- und Wertgutachten

Amtliches Kennzeichen	WN-MY 3003
Fahrzeugidentnummer	VF1HJD20162354514
Fahrzeugart	Fz.z.Pers.bef.b. 8 Spl. (M1)
Aufbaubeschreibung	Kombilimousine 5-türig (AC)
Fahrzeugherrsteller	RENAULT (F) (3333)
Typ	SR (BJX)
Verkaufsbezeichnung	Duster Blue dCi 115 2WD Prestige
Antriebsart	Dieselmotor mit OBD (On-Board-Diagnosesystem)
Emissionsklasse	EURO6;WLTP;BG;PI/CI;M,N1I (36BG)
Leistung	85 kW
Hubraum	1461 ccm
Farbe	noir nacre metallic
Erstzulassung	01.03.2019
Letzte Zulassung	01.03.2019
Nächste HU	April 2024
Anzahl Vorbesitzer	0, aus Fahrzeugbrief abgelesen
Leermasse	1.401 kg
Nutzlast	447 kg
zulässige Gesamtmasse	1.848 kg
Laufleistung	58.707 km abgelesen 58.707 km geschätzt
Bemerkung	Umweltplakette: Grün (4)
Bereifung	
Vorderachse	215/60 R17 96H Bridgestone Dueler H/P Sport Links 7,0 JO Rechts 7,0 JO
Hinterachse	215/60 R17 96H Bridgestone Dueler H/P Sport Links 6,0 JO Rechts 6,0 JO
Legende: JO = Ganzjahresreifen	
Serienausstattung	Airbag Beifahrerseite, Airbag Beifahrerseite abschaltbar, Airbag Fahrerseite, Anti-Blockier-System (ABS), Antischlupfregelung (ASR), Antriebsart: Frontantrieb, Auspuffbl

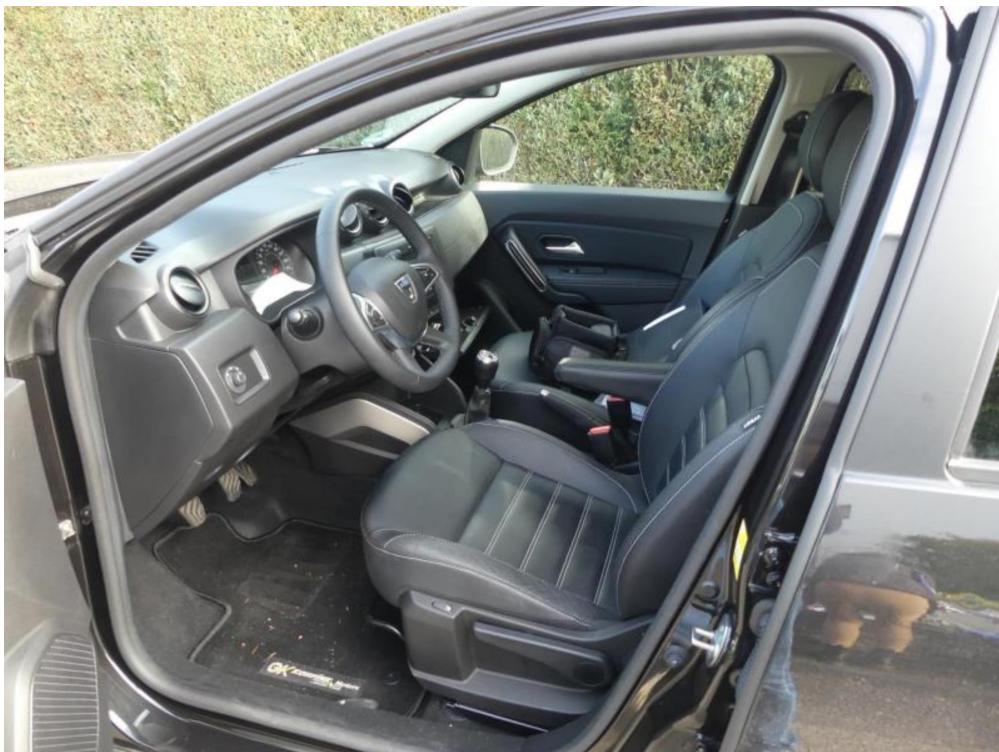
Bild 5

Innenraum
1. Sitzreihe

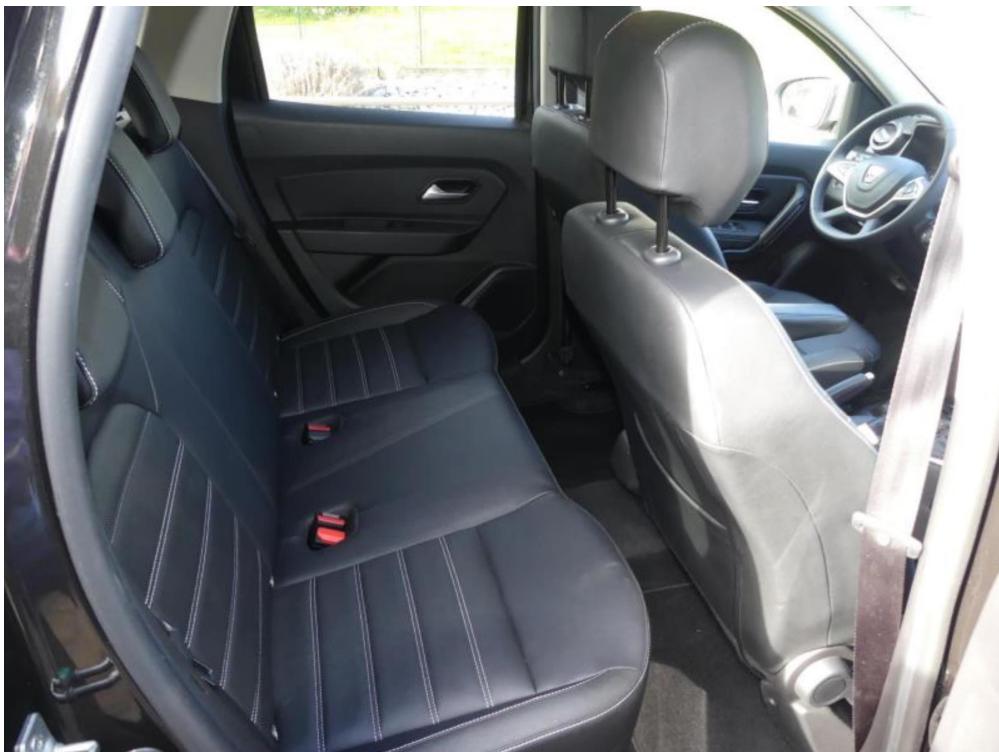
Bild 6

Innenraum
2. Sitzreihe

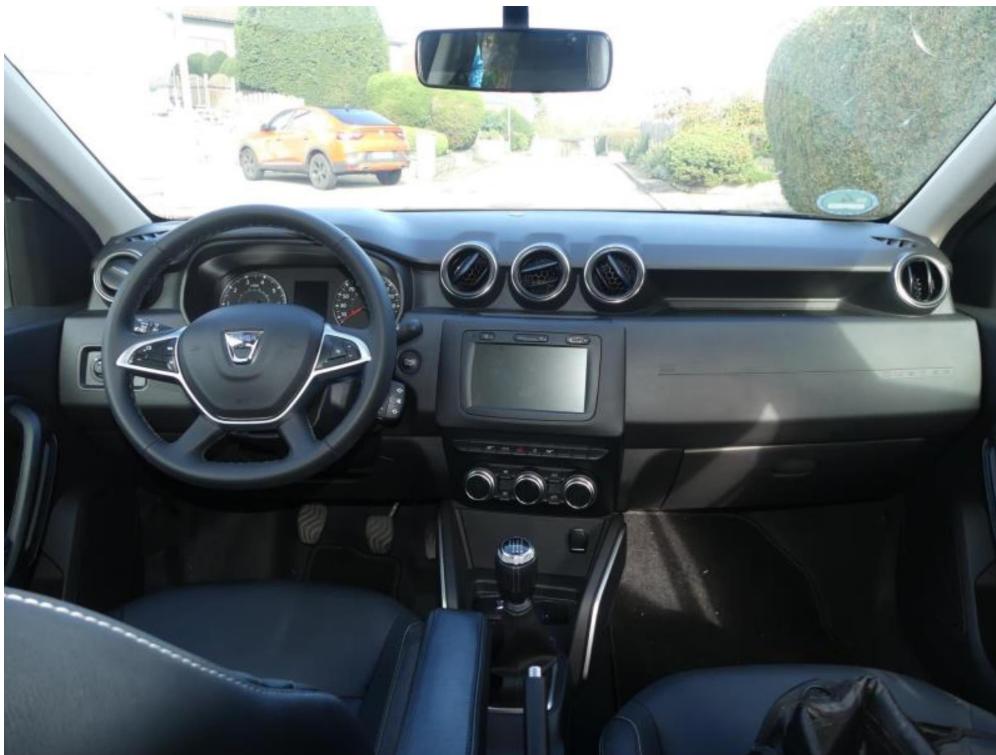
Bild 7

Armaturenbrett

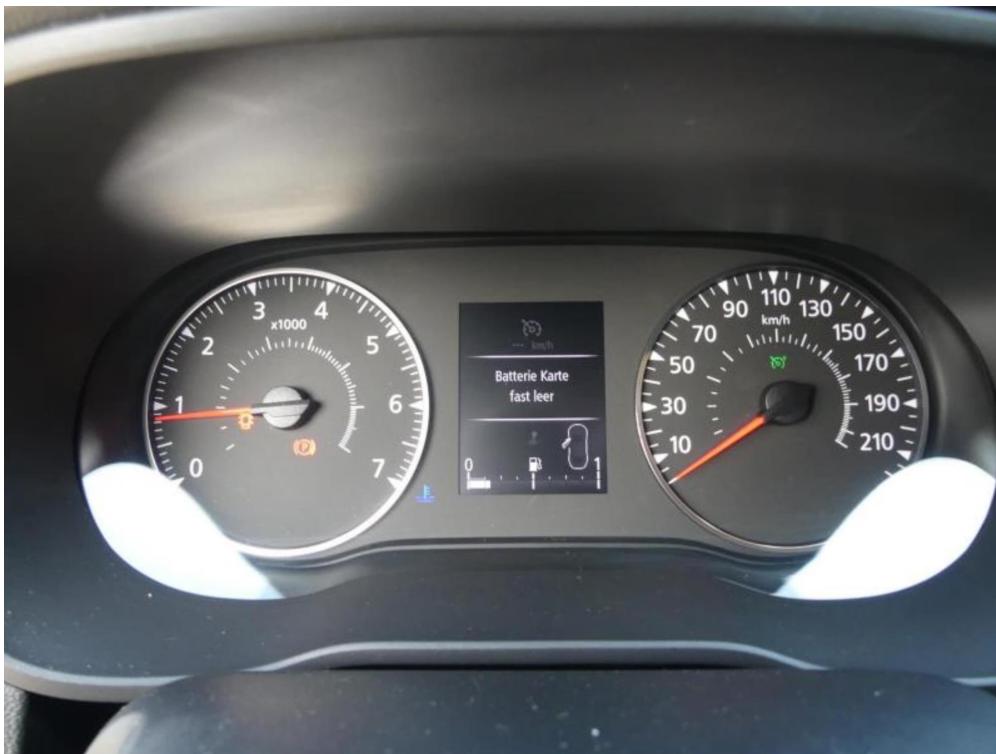
Bild 8

Kombiinstrument bei
laufendem Motor

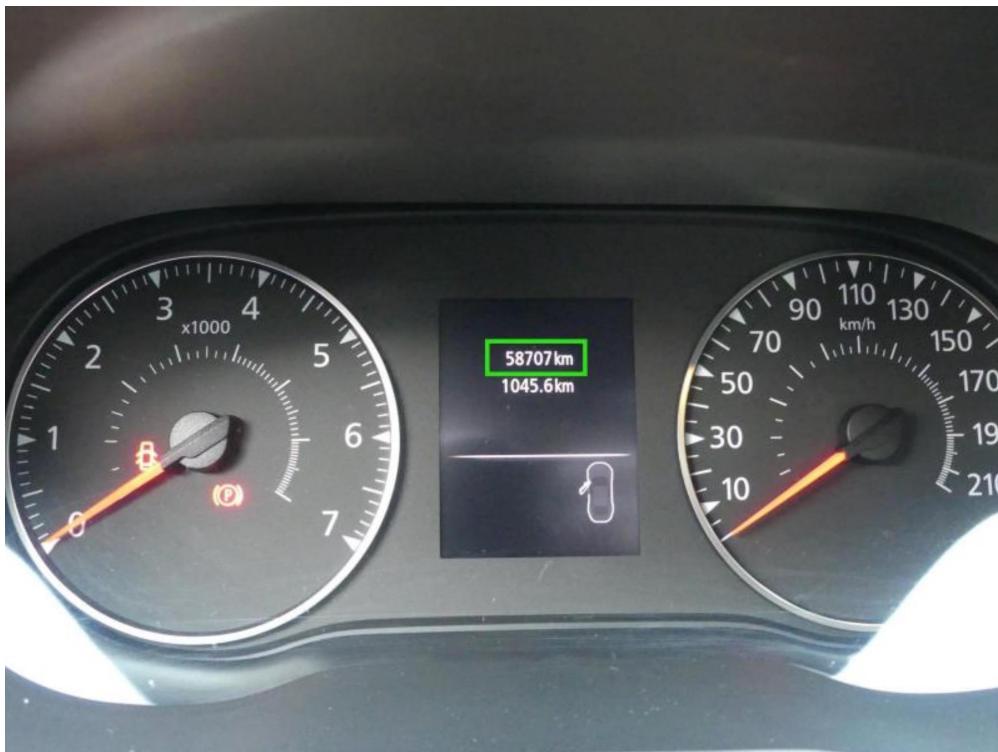
Bild 9

Stand des
Wegstreckenzählers

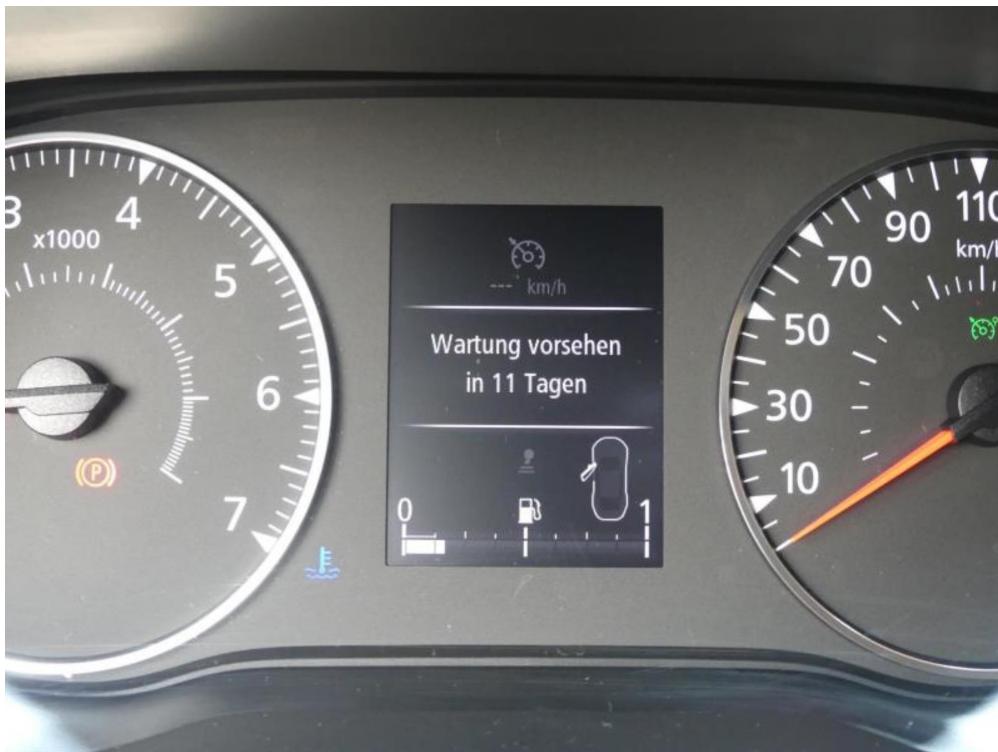
Bild 10

- Betriebsanleitung
 - Kundendienstheft
 - 2 Fahrzeugschlüssel mit Fernbedienung
 - 1 Schlüssel für abnehmbare Anhängerkupplung
 - Anhängerkupplung abnehmbar
 - Bordwerkzeug
 - Wagenheber
 - Verbandskasten
 - Warndreieck
 - Reifenfüllmittel
- Letzte Inspektion bei 56.718 am 06.04.2022
-Nächste Inspektion in 11 Tagen fällig
-Fahrzeug stand auf Allwetterreifen mit LM-Felgen

Serviceanzeige

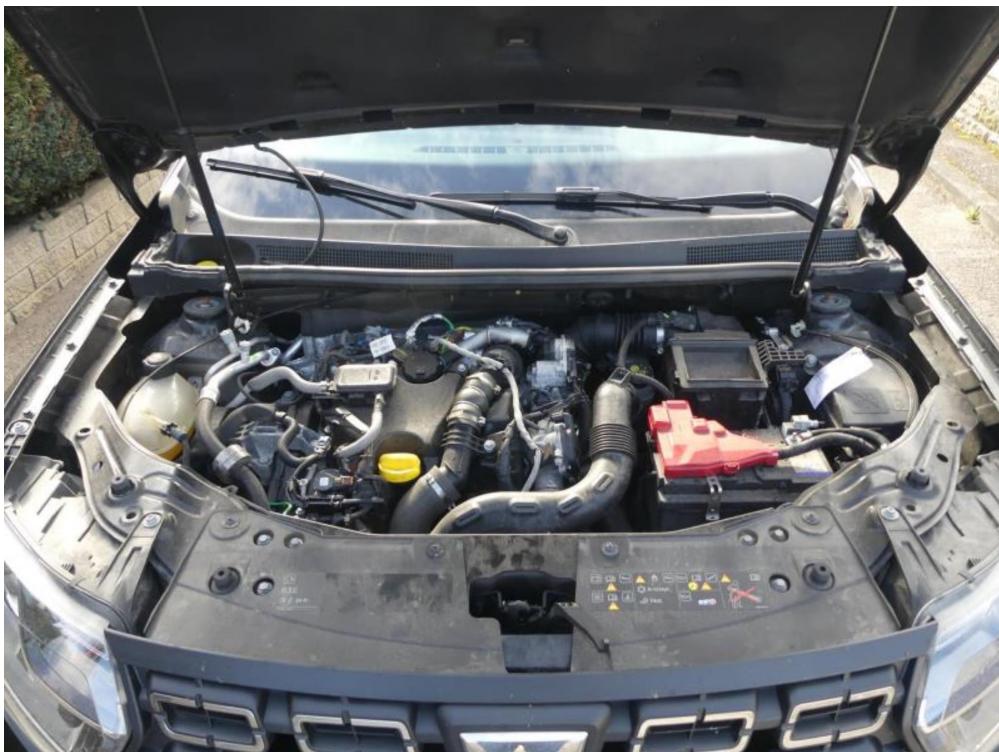
Bild 11

Motorraum

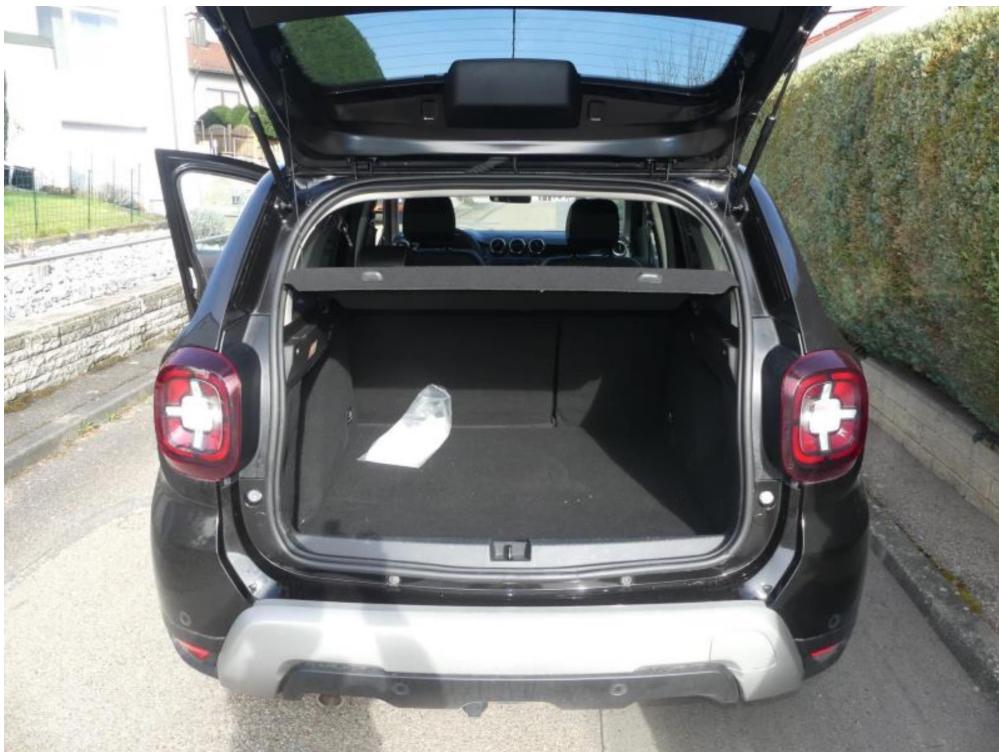
Bild 12

Laderaum

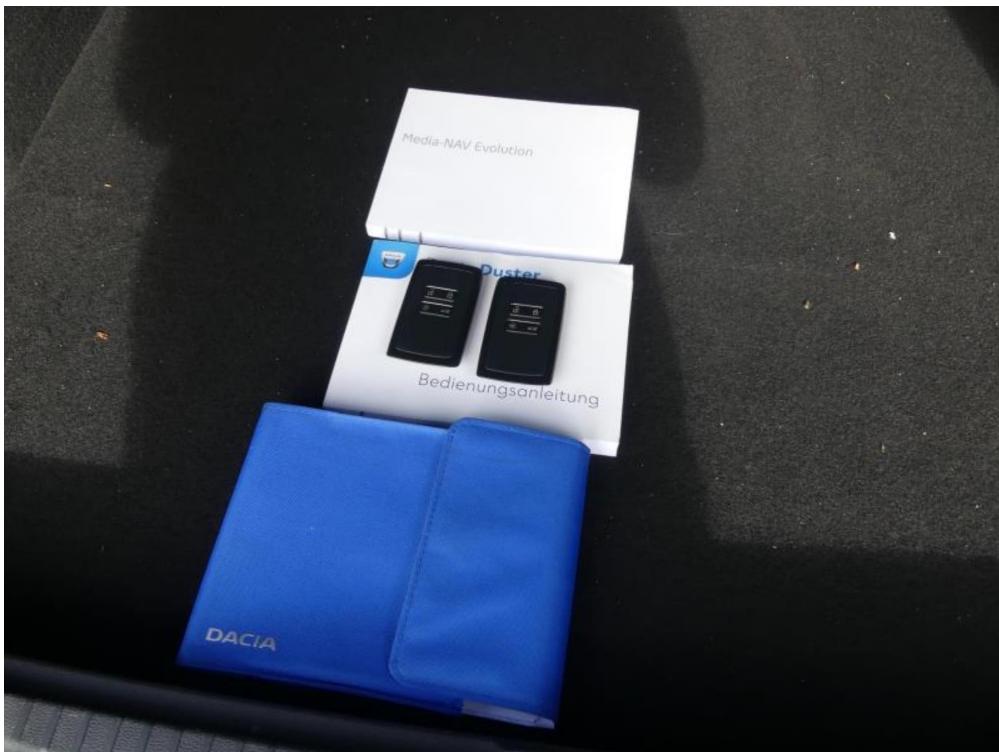
Bild 13

Bordunterlagen

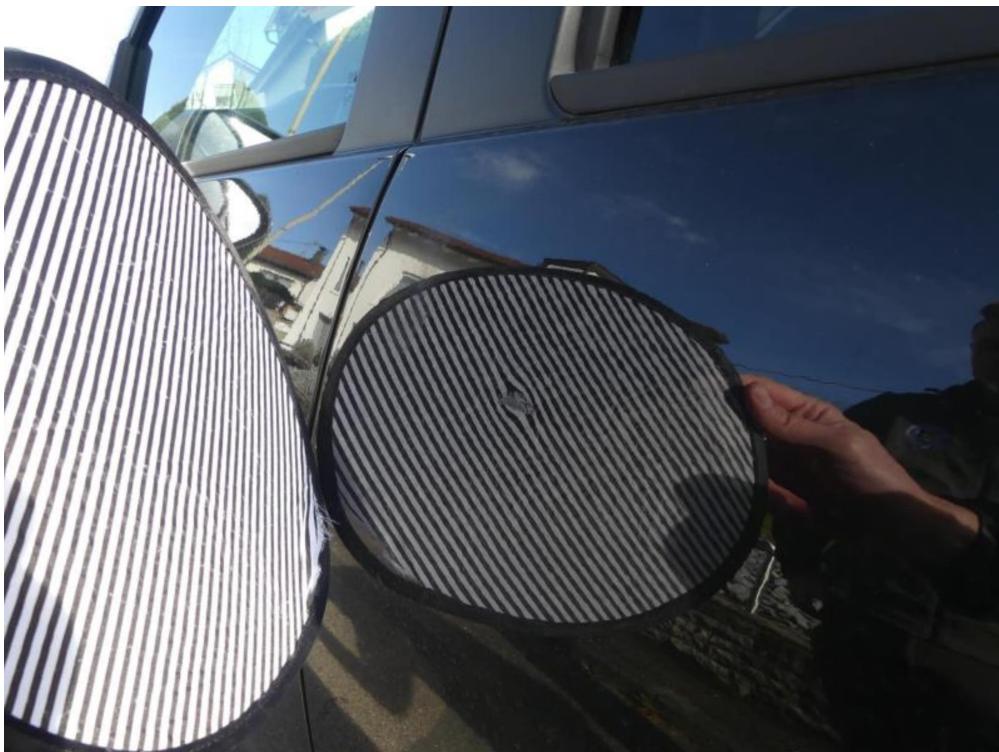
Bild 14

- Tür hinten links
- Heckklappe
- Stoßfänger hinten rechtsseitig

Beschädigung Tür
hinten links

- HECKKLAPPE EINGEDELLT - SANFT INST.
- STOßFÄNGER HR VERSCHÜRFT - SMART REP.
- TÜR HL EINGEDELLT - INST. + LACKIEREN
- WARTUNG FÄLLIG - DURCHFÜHREN
- WERTMINDERUNG VORSCHADEN KOTFLÜGEL VL

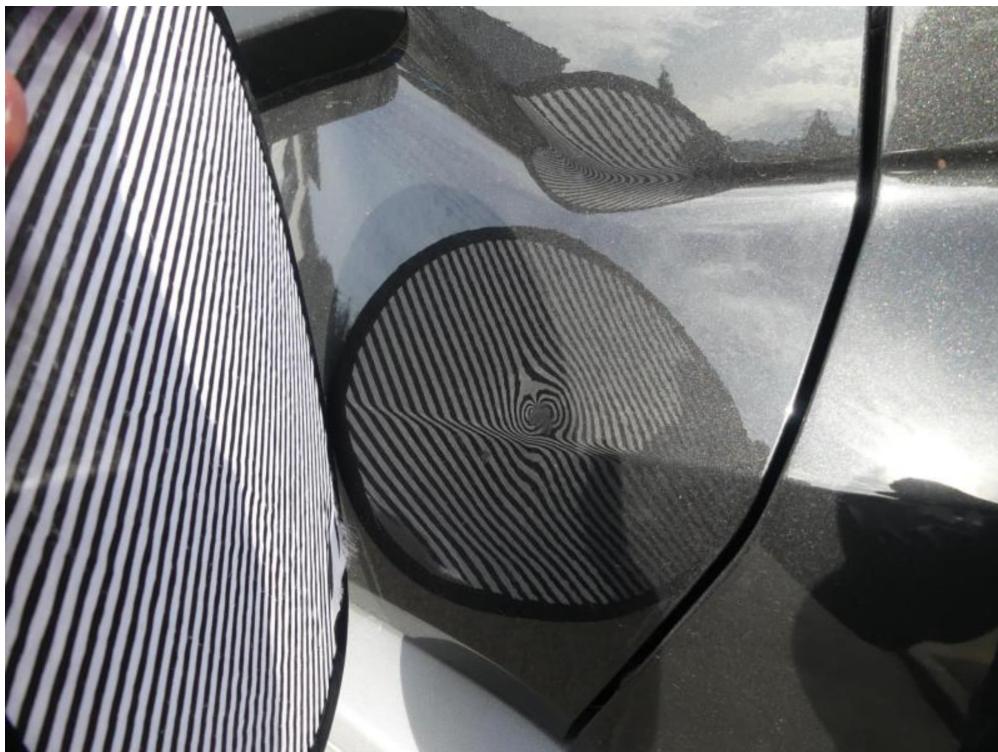
Bild 15

Beschädigung
Heckklappe

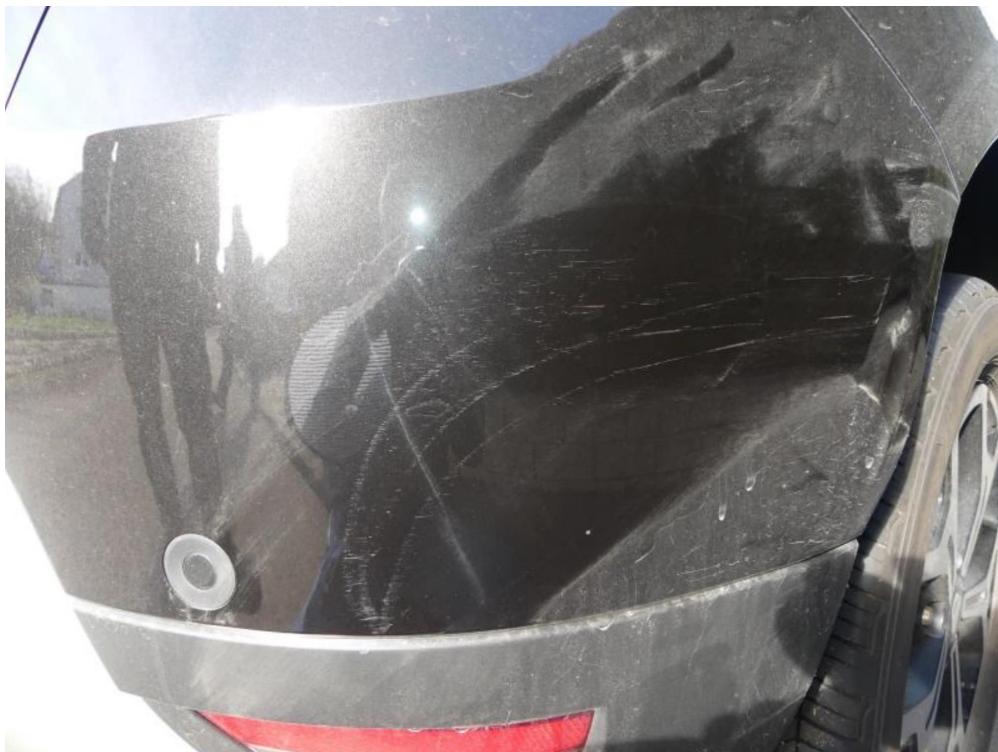
Bild 16

Beschädigung
Stoßfänger hinten

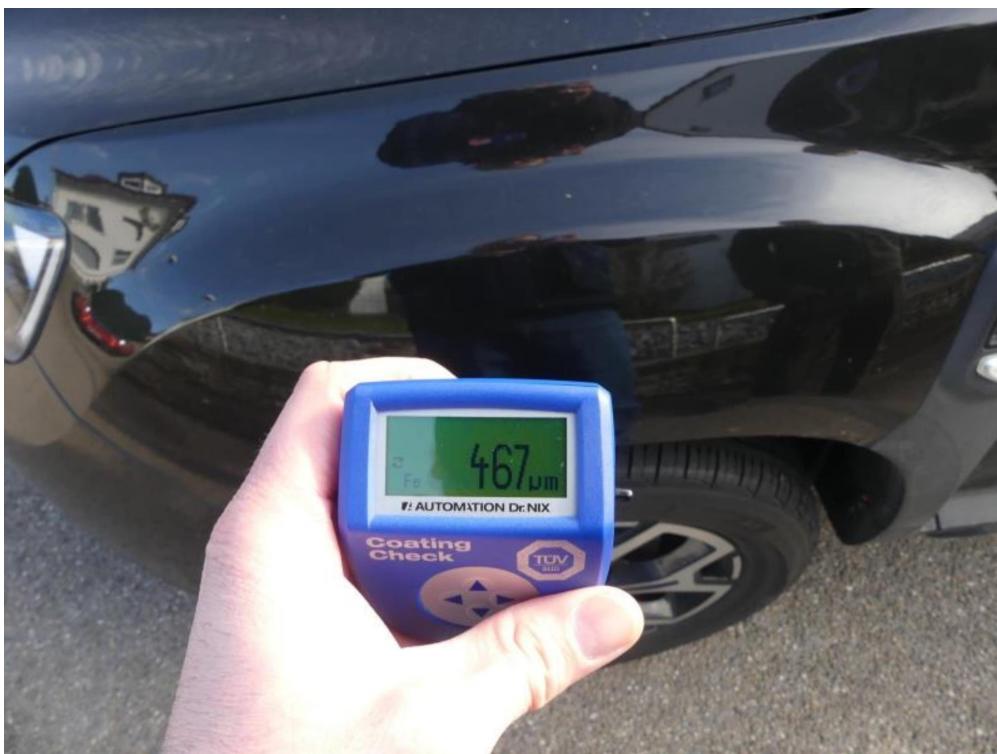
Bild 17

- Kotflügel vorne links (467 µm)

Nachlackierung
Kotflügel vorne
links

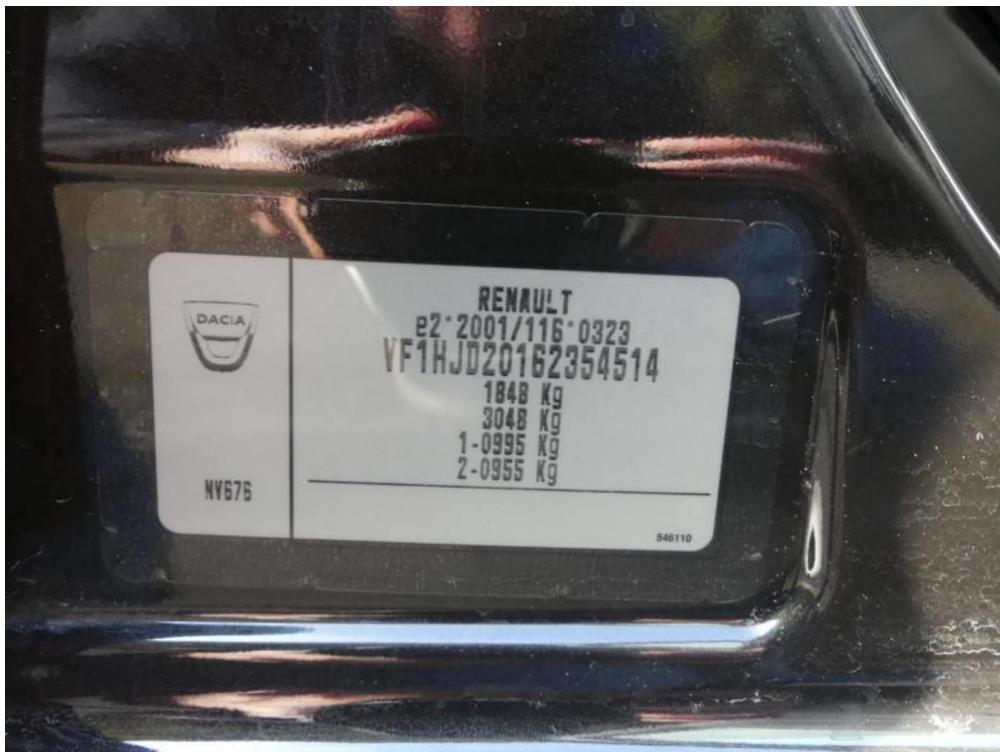
Bild 19

Fabrikschild
