Nr. 08-0752-00-01

Prüfgegenstand: Kunststoffteile

Hersteller: MILOTEC Auto-Extras GmbH

Prüfbericht über das Bruch- und Splitterverhalten von Kunststoffen

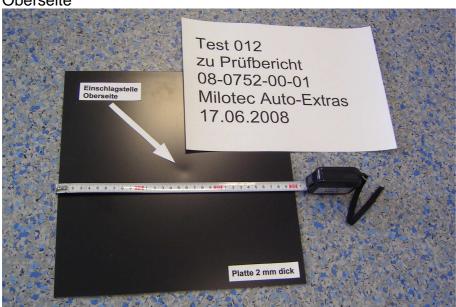
Beim Kugelfalltest wurden die Materialproben nicht durchgeschlagen. Nach dem ersten Aufprall wird die Kugel weit nach oben zurückgeschleudert und kommt erst nach mehrfachen Aufschlägen zur Ruhe. Im Aufschlagpunkt der Kugel entstand an der Oberseite der 2 mm dicken Probeplatte eine kleine Einschlagdelle, die sich nur bei entsprechendem Lichteinfall als Störstelle im Oberflächenglanz markiert. Dies gilt auch für die 3 mm dicke Probeplatte in abgeschwächter Form. An der Rückseite der Probeplatten ist die Einschlagstelle nur als schwache graue Farbaufhellung sichtbar.

Probeplatte nach dem Kugelfallversuch

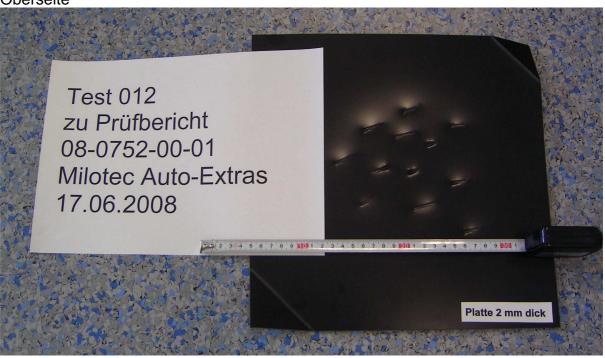
Das Material verhält sich gegen normale Biegung weitgehend elastisch. Erst bei Biegewinkeln über 45° und entsprechend hoher Krafteinwirkung tr eten plastische Verformungen ein. Bei einer kalten Biegung von 90 Grad bleibt eine plastische Restverformung von ca. 40 Grad. Die Biegekanten verlaufen vollständig glatt. Die Außenseite der Biegekante ist grau aufgehellt. Ein Anreißen oder Brechen des Werkstoffes konnte sowohl nach innen als auch nach außen nicht erreicht werden.

Beim Schlagversuch erwies sich das Material als sehr schlagzäh. An der Oberseite entstanden deutlich sichtbare Einschlagdellen von etwa 1,0 mm Tiefe, die sich auf der Rückseite durch entsprechend große Ausstülpungen markieren. In besonders ausgeprägtem Maße gilt dies für die 2 mm dicke Probeplatte. Abplatzungen, Risse oder Splitter entstanden nicht.

Probeplatte 2 mm dick nach dem Biege- und Schlagversuch

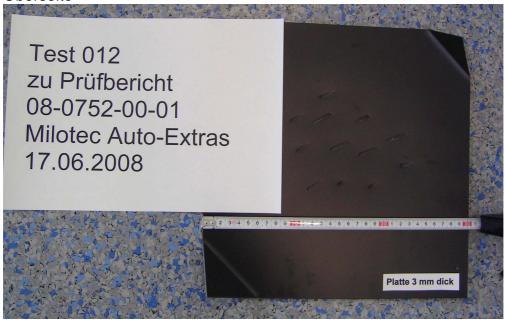
Oberseite

Probeplatte 3 mm dick nach dem Biege- und Schlagversuch
