789/2026 – Colisão - 08/03/2026 [EFC]

P3 sem perda

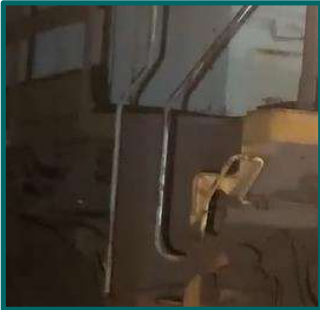
- Renilson (Coord. Manutenção de Locomotivas) por volta de 11h20, informou que a locomotiva 746 circulando de recuo da linha 160 para a linha 158, quando colidiu com a lateral da locomotiva 238 que estava parada na linha 158, vindo a provocar avarias no cilindro de freio e corrimão da locomotiva 238 e corrimão da locomotiva 746.

- O operador da loco 746 “achou” que a mensagem seria para ele e recuou a locomotiva vindo a colidir com a loco 238 .
- Após a colisão, foi acionada a cadeia de ajuda, porém minutos depois, a cena foi alterada, sem os devidos registros fotográficos necessários para a investigação, que segundo os investigados, “não sabiam” da importância de manter a cena real do ocorrido, até a chegada da cadeia ao qual solicitaram;

- Falta de atenção na mensagem receptora onde o operador deveria apenas fazer a movimentação, depois de ouvir a confirmação de seu nome, descumprindo o item do ROF 20.4: Toda comunicação via rádio, que diga respeito à operação de trens, licenciamento, autorização e à concessão de serviço, somente pode ser executada depois de recebida e entendida, sendo obrigatória o cotejamento na íntegra por quem está recebendo e o “entendido”/“confere” por quem está emitindo. Sendo proibido supor, achar, interpretar à sua maneira. Havendo dúvidas após cotejamento, é obrigatório solicitar nova repetição de mensagem.
- Ausência do processo DBU voltado para a manobra da manutenção de locomotivas (comunicação);

| Descrição | Data | Area | S t |
|---|---|---|---|
| Divulgar a ocorrência 0789 /2026 para toda a Gerência de Locomotivas, reforçando o item 20.4 descumprindo, reforçando a importância do cumprimento do padrão de comunicação; | 08/04 | Rodantes - Tração | ● |
| Revisar o procedimento de manobra da manutenção PRO - 028450 Rev.: 03 – 15/08/2024 de locomotivas, acrescentando: Ao terceiro membro da manobra, é proibido ultrapassar a placa de LM sem se identificar ao controle; Em casos de eventos que envolvam descumprimentos de regras de manobra, colisão, abalroamento, arrasto e/ou outros sinistros, chamar o controle em emergência, descrever o ocorrido, usar a cadeia de ajuda e não alterar o cenário do evento, salvo sobre riscos de acidente. Ao iniciar a manobra com o controle, realizar apresentação com o nome da equipe. | 05/04 | Rodantes - Tração | ● |
