# Informe de validación — Matriz ESVAL · Fundo Zapallar

Fundo Zapallar · Matriz ESVAL (000027-01) · Informe final

Validación: 22-09-2026 15:00 → 28-09-2026 09:05

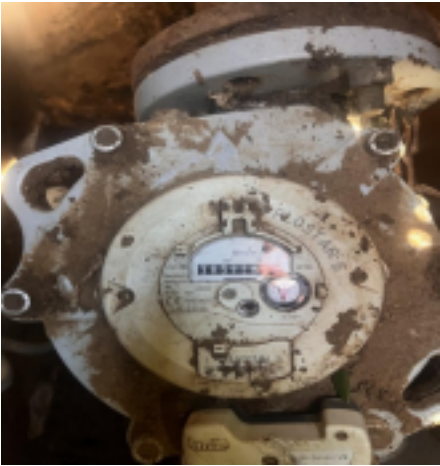
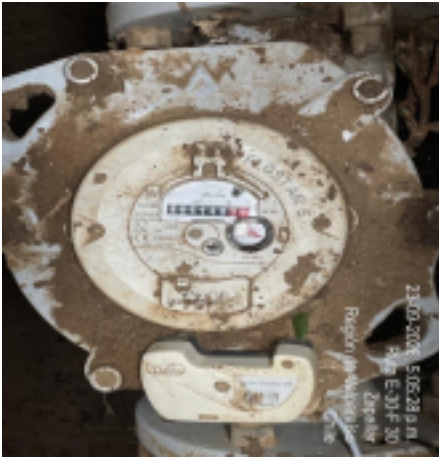
| Itron · 22-09-2026 15:00 | Itron · 23-09-2026 17:00 |

| ANÁLISIS | FECHA INICIAL | LECTURA (m³) | FECHA FINAL | LECTURA (m³) | CONSUMO m³ | HORAS |
|---|---|---|---|---|---|---|
| Matriz ESVAL | 22-09-2026<br>15:00 | 383.978,01 | 23-09-2026<br>17:00 | 384.148,90 | <b>170,89</b> | 26 |

| Total App WES | 175,41 m³ |
| Total Lectura Itron | 170,89 m³ |
| <b>% Error</b> | <b>2,6 %</b> |
