# Informe de validación — Etapa N°5 · Fundo Zapallar

Fundo Zapallar · Etapa N°5 (000027-03) · Informe final

Validación: 22-09-2026 14:30 → 28-09-2026 08:57 · Intervención placa 22-09-2026

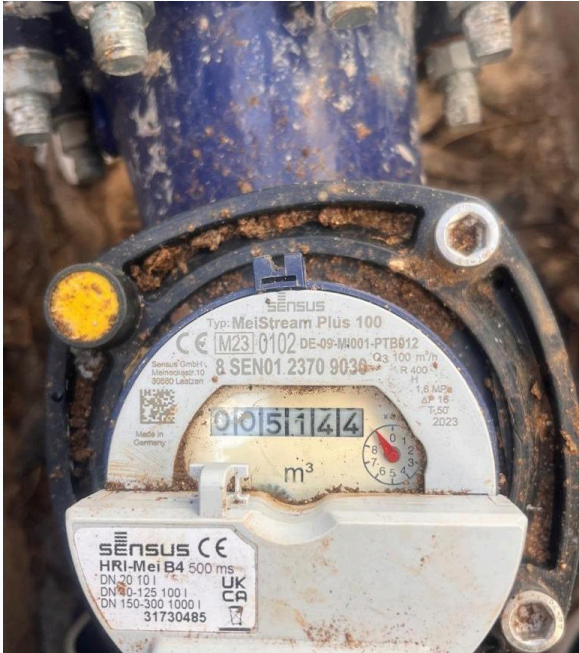
Sensus • 5.144 m³ • 22-09-2026 14:30

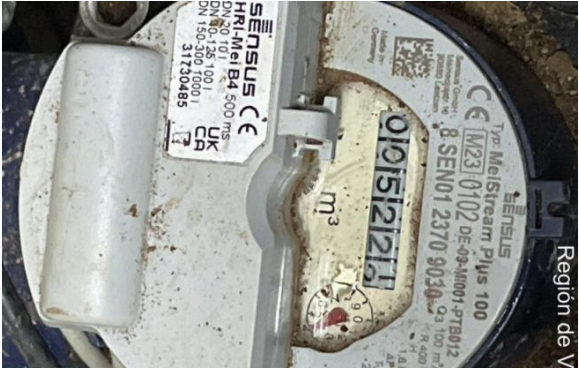
Sensus • 5.225 m³ • 28-09-2026 08:57
