# Informe de validación — Matriz ESVAL · Fundo Zapallar

Fundo Zapallar · Matriz ESVAL (000027-01) · Informe final

Validación: 22-09-2026 15:00 → 28-09-2026 09:05

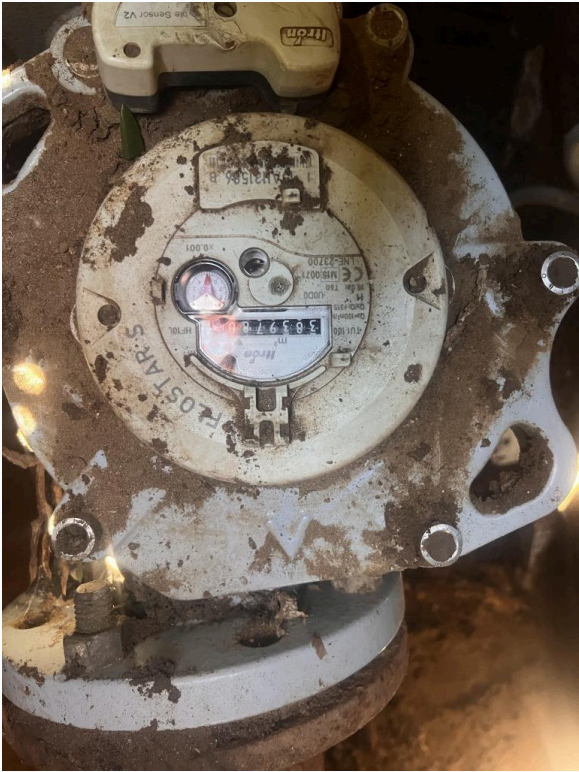
Una sola validación con lecturas fotográficas del Itron y el consumo de la app WES (horas 16→23 del 22-09 + días 23–27 + horas 00→08 del 28-09).

| Itron · 383.978,0 m³ · 22-09-2026 15:00 | Itron · 384.736,5 m³ · 28-09-2026 09:05 |

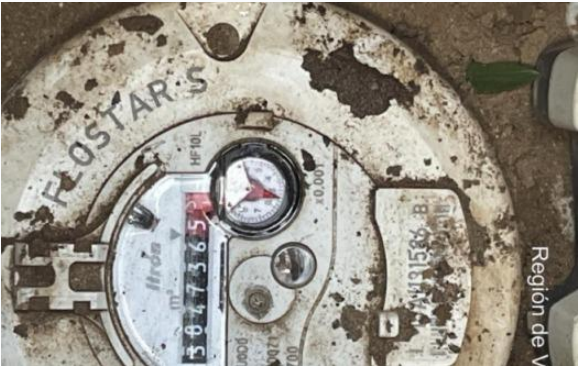
Error entre lectura Itron y app WES: 3.5% (1 – 758,49/785,88). Aceptable.
