# Reporte Agregado - Renca

MONITOREO WES  
Análisis consolidado de 3 puntos de monitoreo  
Rango: 01-04-26 - 30-04-26  
Generado: 06-05-26 20:49

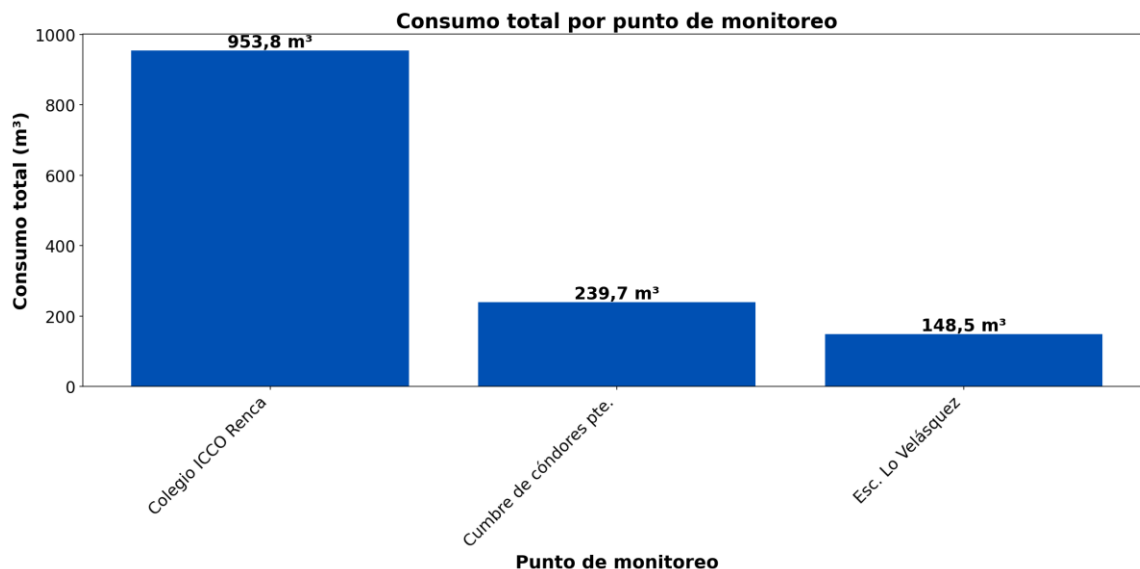
El análisis comparativo revela que el punto con mayor consumo es Colegio ICCO Renca, con un total de 953,8 m<sup>3</sup> durante el periodo analizado. Este valor representa un 113,2% por encima del promedio (447,3 m<sup>3</sup> por punto), indicando una demanda significativamente superior a la media. Por otro lado, el punto con menor consumo es Esc. Lo Velásquez, con un total de 148,5 m<sup>3</sup>. Este valor representa un 66,8% por debajo del promedio, mostrando una demanda significativamente inferior. La diferencia entre el punto de mayor y menor consumo es considerable, siendo el consumo máximo aproximadamente 6,4 veces superior

al mínimo, lo que sugiere variaciones significativas en los patrones de uso entre los diferentes puntos de monitoreo.

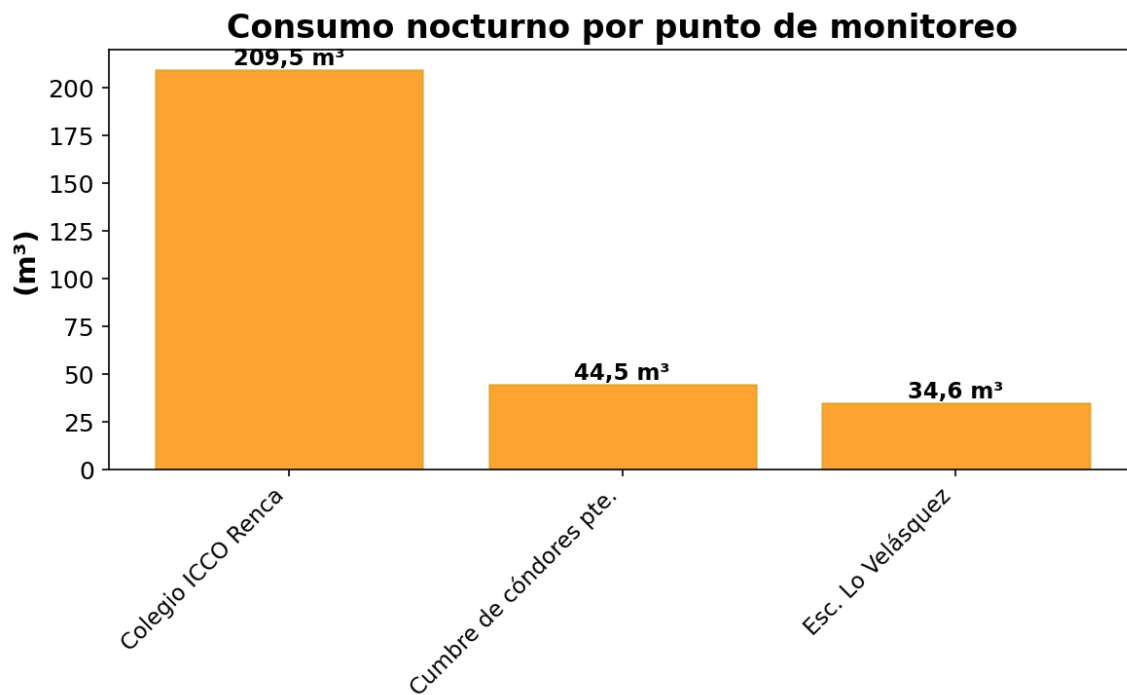
| Ranking | Dispositivo | Consumo total (m³) | Número de alerta | Consumo nocturno | Proyección de filtración |
|---|---|---|---|---|---|
| <b>1</b> | Colegio ICCO Renca | 953,8 | 26 | 209,5 m³<br>(26 días, 86,7%) | 718,4 m³<br>(75,3%) |
| <b>2</b> | Cumbre de cóndores pte. | 239,7 | 20 | 44,5 m³<br>(24 días, 80%) | 152,5 m³<br>(63,6%) |
| <b>3</b> | Esc. Lo Velásquez | 148,5 | 1 | 34,6 m³<br>(22 días, 73,3%) | 0,0 m³<br>(0,0%) |

El análisis de filtración detectó proyecciones de fuga en los siguientes puntos de monitoreo: Colegio ICCO Renca y Cumbre de cóndores pte.. Estos puntos presentan consumos nocturnos significativos que sugieren la presencia de fugas constantes durante el periodo analizado.

Se recomienda realizar una inspección exhaustiva en el terreno de los puntos mencionados para identificar posibles fugas. Específicamente, se sugiere revisar el correcto funcionamiento de todos los artefactos conectados a la red de agua monitoreada por WES en estos puntos, verificando que no presenten fallas, desgaste o mal funcionamiento que puedan generar pérdidas de agua. Asimismo, se recomienda buscar indicadores de humedad en superficies del terreno, tales como áreas húmedas, charcos persistentes,

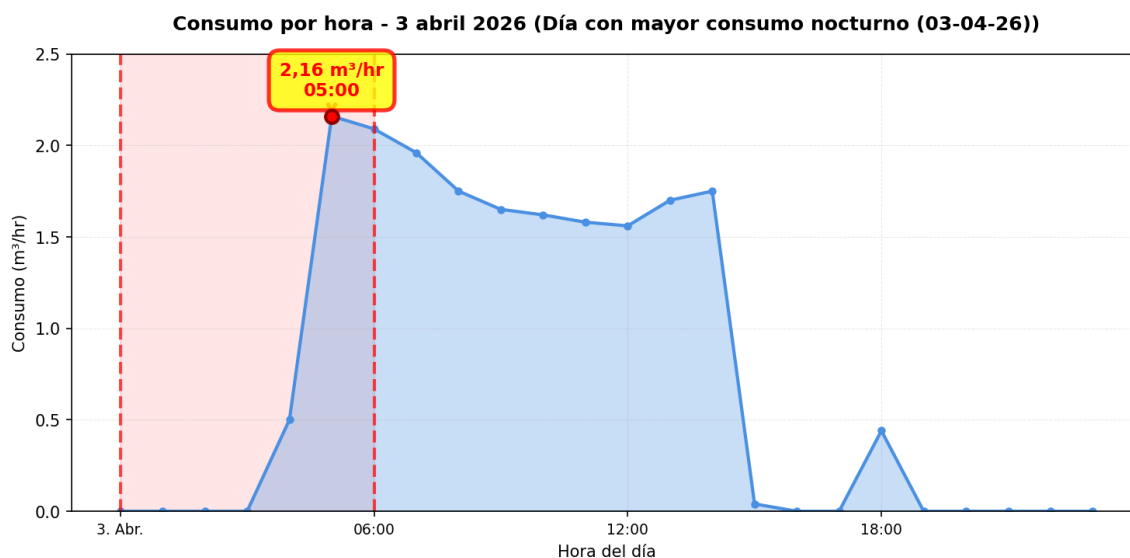
### DÍA CON MAYOR CONSUMO NOCTURNO - ESC. LO VELÁSQUEZ (03-04-26):

El nodo Esc. Lo Velásquez registró 1 alerta(s) durante 1 día(s) del periodo analizado. La periodicidad de las alertas es puntual (menos del 20% de los días).

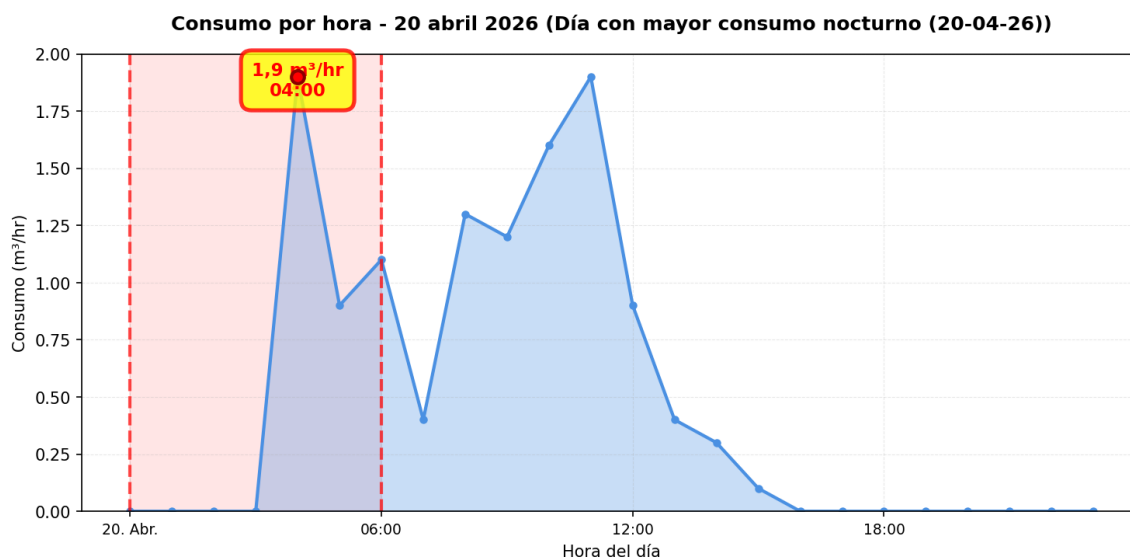
### DÍA CON MAYOR CONSUMO NOCTURNO - CUMBRE DE CÓNDORES PTE. (20-04-26):

El nodo Cumbre de cóndores pte. registró 20 alerta(s) durante 18 día(s) del periodo analizado. La periodicidad de las alertas es regular (más del 50% de los días). Se identificó una proyección de filtración de 152,5 m<sup>3</sup> (\$189.051), lo que indica un patrón de fuga constante durante el periodo.

crecimiento anormal de vegetación, o cualquier otra señal que pueda indicar la presencia de una filtración subterránea. Estas acciones permitirán confirmar y localizar la fuente de la posible filtración identificada en el análisis.

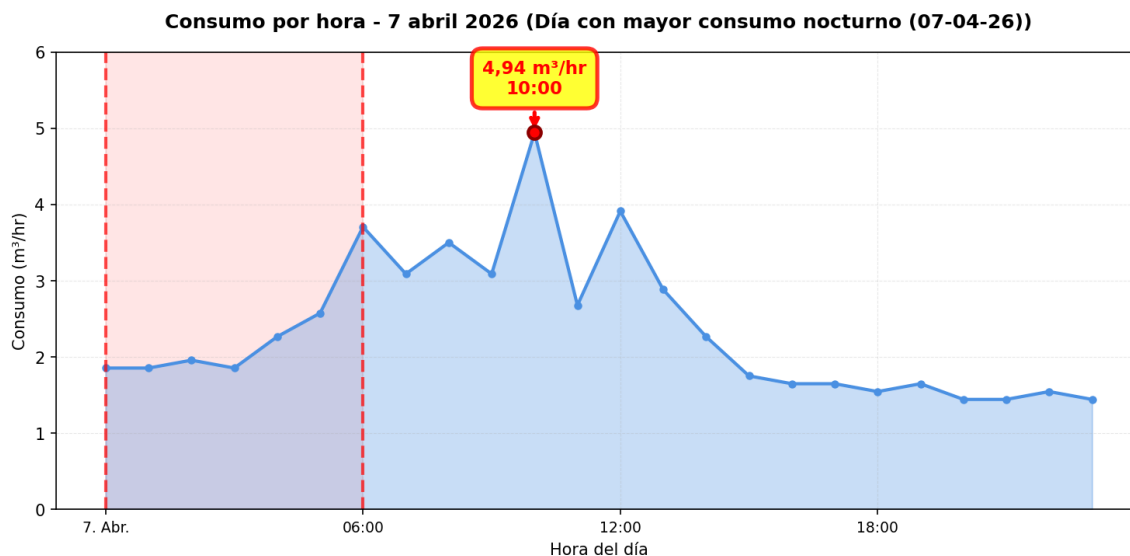
## DÍA CON MAYOR CONSUMO NOCTURNO - COLEGIO ICCO RENCA (07-04-26):

El nodo Colegio ICCO Renca registró 26 alerta(s) durante 18 día(s) del periodo analizado. La periodicidad de las alertas es regular (más del 50% de los días). Se identificó una proyección de filtración de 718,4 m<sup>3</sup> (\$890.851), lo que indica un patrón de fuga constante durante el periodo.
