# Informe de validación — Etapa N°5 · Fundo Zapallar

Fundo Zapallar · Etapa N°5 (000027-03) · Informe final

Validación: 22-09-2026 14:30 → 28-09-2026 08:57 · Intervención placa 22-09-2026

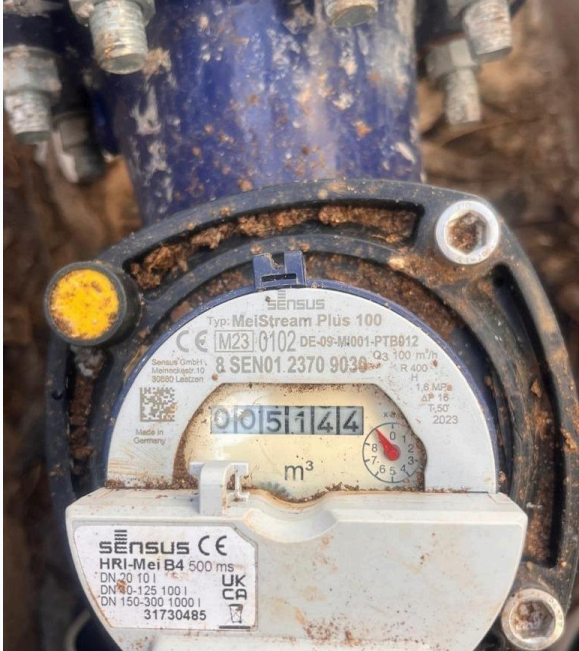
| Sensus · 5.144 m³ · 22-09-2026 14:30 | Sensus · 5.225 m³ · 28-09-2026 08:57 |
