# Informe de validación — Matriz ESVAL · Fundo Zapallar

Fundo Zapallar · Matriz ESVAL (000027-01) · Informe final

Validación: 22-09-2026 15:00 → 28-09-2026 09:05

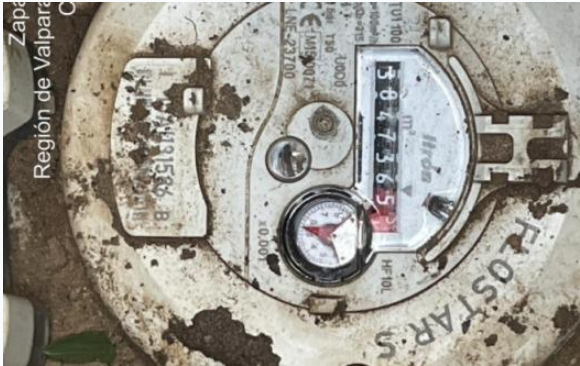
| Itron · 383.978,0 m³ · 22-09-2026 15:00 | Itron · 384.736,5 m³ · 28-09-2026 09:05 |

Error entre lectura Itron y app WES: 3.5% (1 – 758,49/785,88). Aceptable.
