# PROPUESTA DE MONITOREO HÍDRICO

## Weir Minerals Chile

Av. San José 0815, San Bernardo

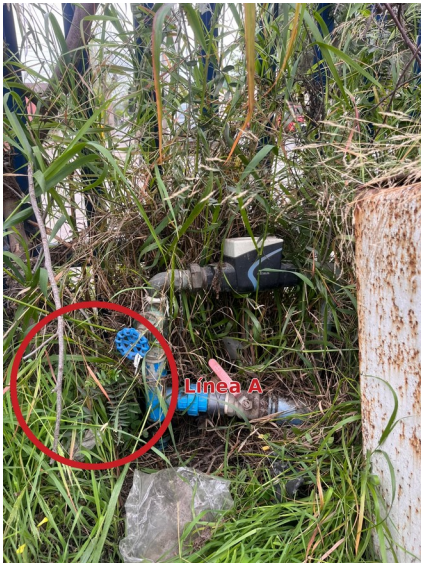
Foto 1. Medidor en Baquedano 1215.

Datos técnicos - Línea A

| Diámetro | : | 1 1/2 pulgada |
| Actividad hídrica | : | Abastecimiento camión |
| Remarcado cliente | : | No existe |
| Material de la matriz | : | PVC |
| Factibilidad eléctrica 220 V | : | 35 mt |
| Canalización sensores ultrasonido | : | 2 × 5 mt |
| Señal M2M 3G, 4G, 5G | : | Buena señal |

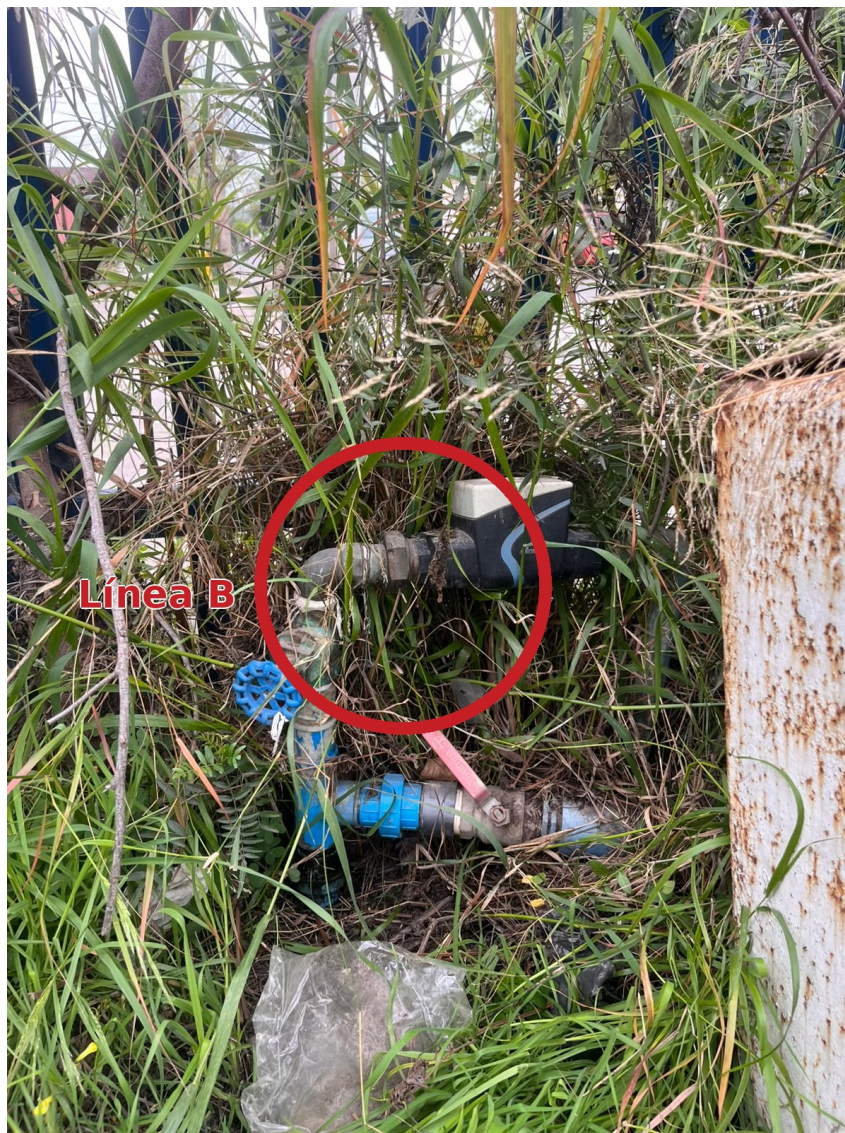
Foto 2. Misma toma. Círculo en la tubería de la derecha: Línea B.

| <b>Diámetro</b> | : | 2 1/2 pulgada |
| <b>Actividad hídrica</b> | : | Alimentación baños sector logística |
| <b>Remarcado cliente</b> | : | No existe |
| <b>Material de la matriz</b> | : | PVC |
| <b>Factibilidad eléctrica 220 V</b> | : | 35 mt |
| <b>Canalización sensores ultrasonido</b> | : | 2 × 5 mt |
| <b>Señal M2M 3G, 4G, 5G</b> | : | Buena señal |

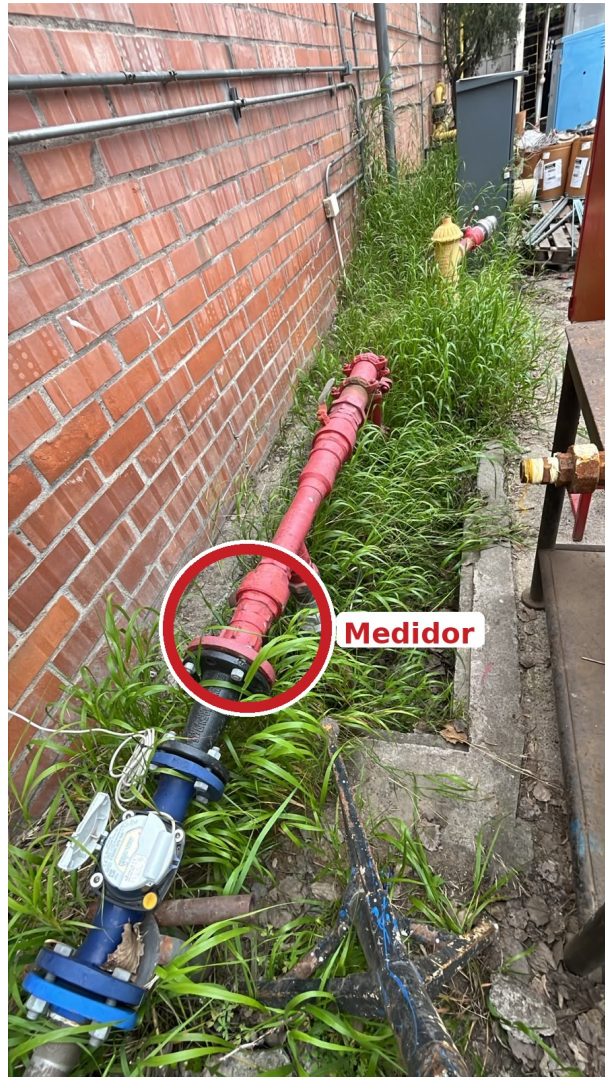
Foto 3. Matriz San José 895. Círculo rojo en el tramo negro: ahí iría el medidor.

| <b>Diámetro</b> | : | 2 pulgadas |
| <b>Actividad hídrica</b> | : | Alimentación calderas y baños de producción |
| <b>Remarcado cliente</b> | : | No existe |
| <b>Material de la matriz</b> | : | Fierro dúctil |
| <b>Factibilidad eléctrica 220 V</b> | : | 15 mt |
| <b>Canalización sensores ultrasonido</b> | : | 2 × 5 mt |
| <b>Señal M2M 3G, 4G, 5G</b> | : | Buena señal |
