# Informe de validación — Matriz ESVAL · Fundo Zapallar

Fundo Zapallar · Matriz ESVAL (000027-01) · Informe final

Validación: 22-09-2026 15:00 → 28-09-2026 09:05

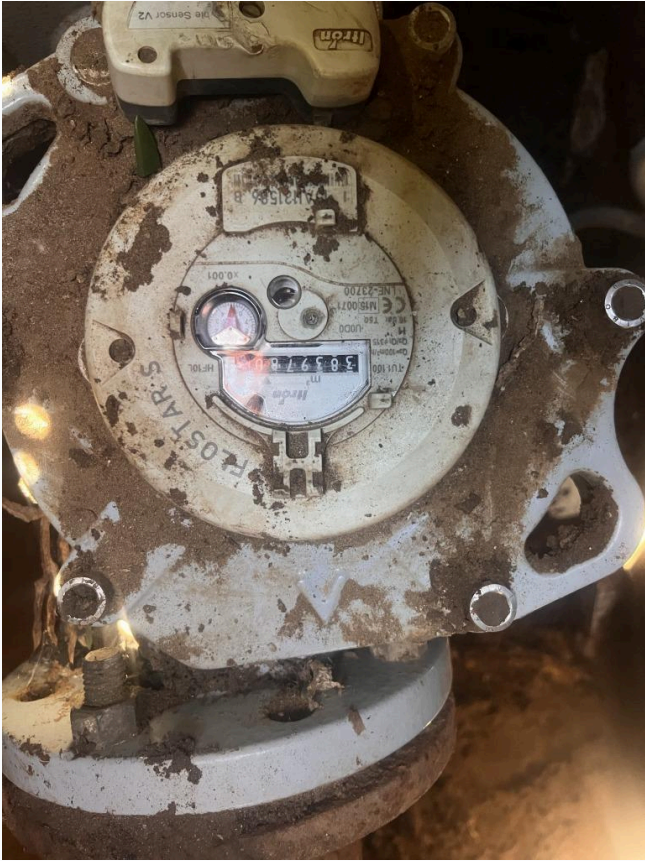
Una sola validación con lecturas fotográficas del Itron y el consumo de la app WES (horas 16→23 del 22-09 + días 23–27 + horas 00→08 del 28-09).

| Itron · 383.978,0 m³ · 22-09-2026 15:00 | Itron · 384.736,5 m³ · 28-09-2026 09:05 |

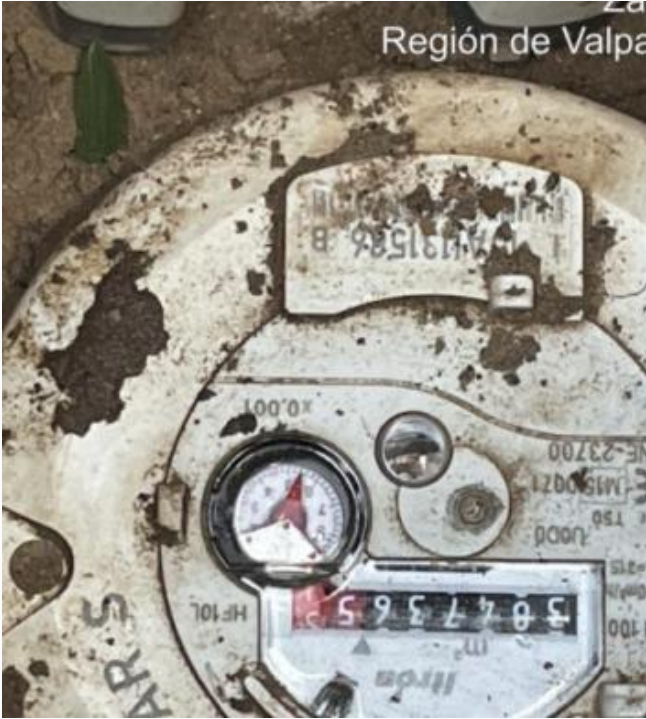
Error entre lectura Itron y app WES: 3.5% ( $1 - 758,49/785,88$ ). Aceptable.
