# Informe de validación — Etapa N°5 · Fundo Zapallar

Fundo Zapallar · Etapa N°5 (000027-03) · Informe final

Validación: 22-09-2026 14:30 → 28-09-2026 08:57 · Intervención placa 22-09-2026

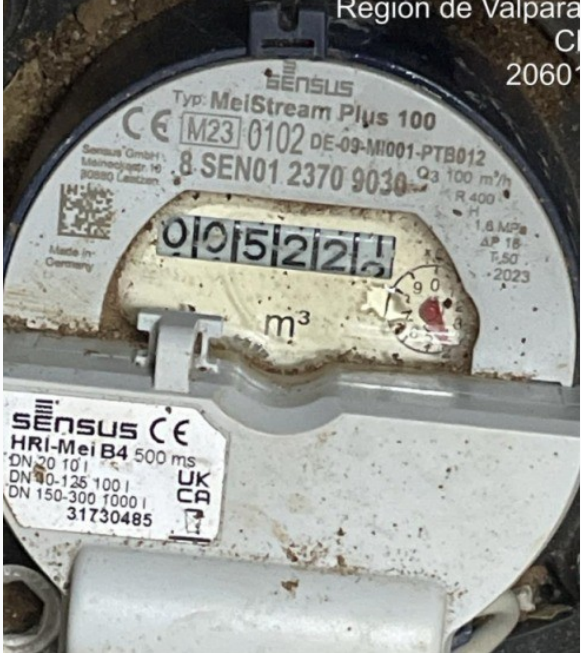
**Sensus · 5.225 m³ · 28-09-2026 08:57**

Error Sensus vs app: 3.6% (1 – 78,10/81). Acceptable.
