# Informe de validación — Matriz ESVAL · Fundo Zapallar

Fundo Zapallar · Matriz ESVAL (000027-01) · Informe final

Validación: 22-09-2026 15:00 → 28-09-2026 09:05

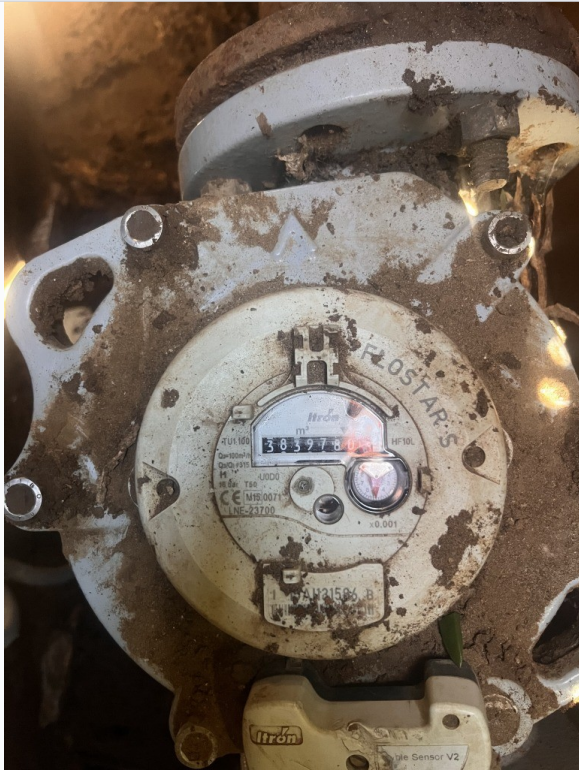
Una sola validación con lecturas fotográficas del Itron y el consumo de la app WES (horas 16→23 del 22-09 + días 23-27 + horas 00→08 del 28-09).

| Itron · 383.978,0 m <sup>3</sup> · 22-09-2026 15:00 | Itron · 384.736,5 m <sup>3</sup> · 28-09-2026 09:05 |

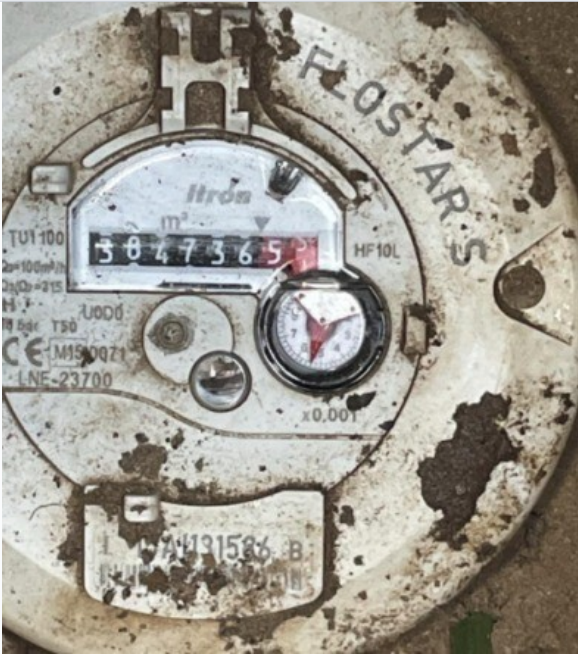
Error entre lectura Itron y app WES: 3.5% (1 – 758,49/785,88). Aceptable.
