IL RESTAURO DEL
SACELLO DELLA CAPPELLA STROZZI DI MANTOVA
BASILICA DI SANTA MARIA NOVELLA, FIRENZE.

FIRENZE, BASILICA DI SANTA MARIA NOVELLA
CAPPELLA STROZZI DI MANTOVA

RESTAURO DEL MONUMENTO FUNERARIO E
DEGLI ELEMENTI LAPIDEI DEL SEPOLCRO STROZZI
UR N° 11883
PROT. N° 11300-341610 DEL 4 NOVEMBRE 2013

dicembre 2013-aprile 2014

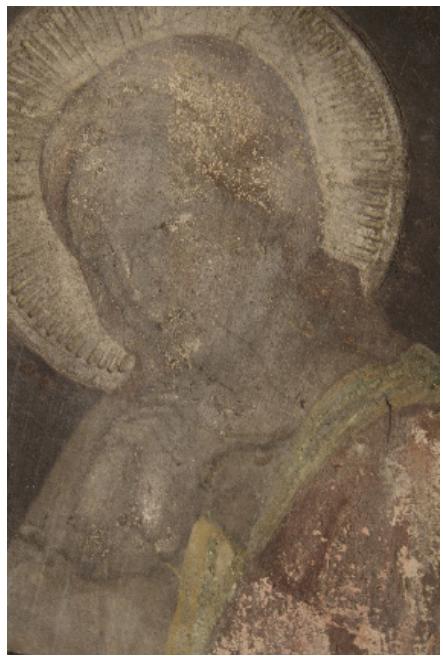
Particolare del S.Giovanni Evangelista, che evidenzia diffusi fenomeni di solfatazione superficiale.

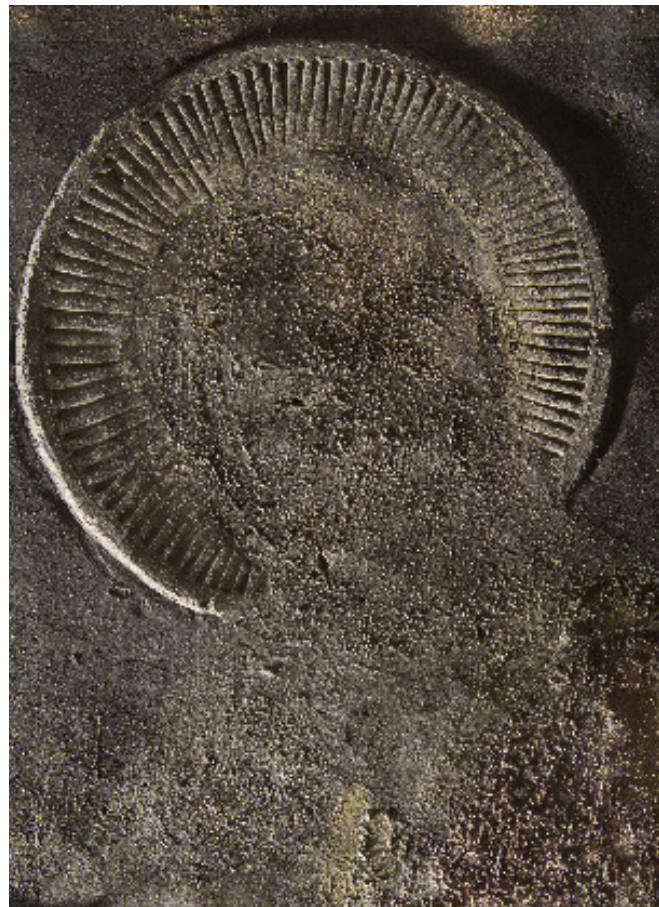
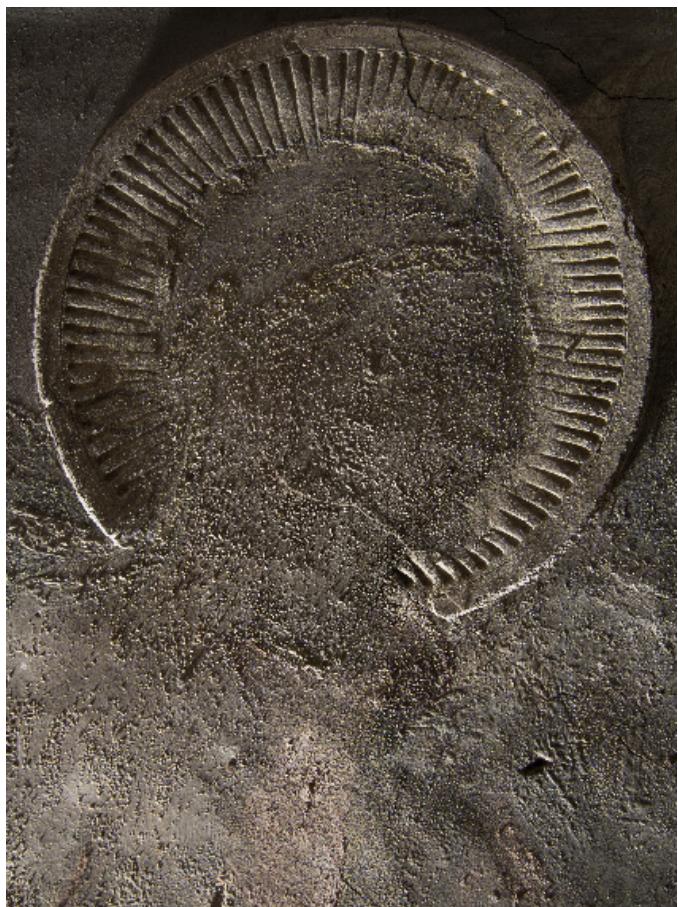
S.Giovanni Evangelista e Maria Maddalena, le foto a luce radente mostrano in tutta la sua gravità l'effetto dirompente della cristallizzazione dei sali in superficie.

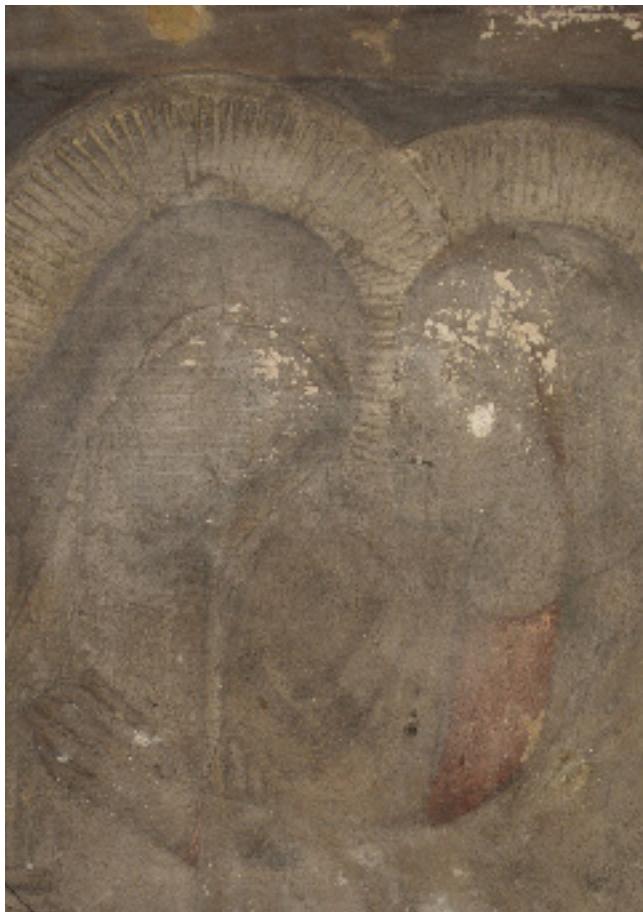
Maria Vergine e Maria di Clèofa, in questa zona la cristallizzazione dei sali in superficie ha provocato la caduta di ampie porzioni della stesura pittorica.

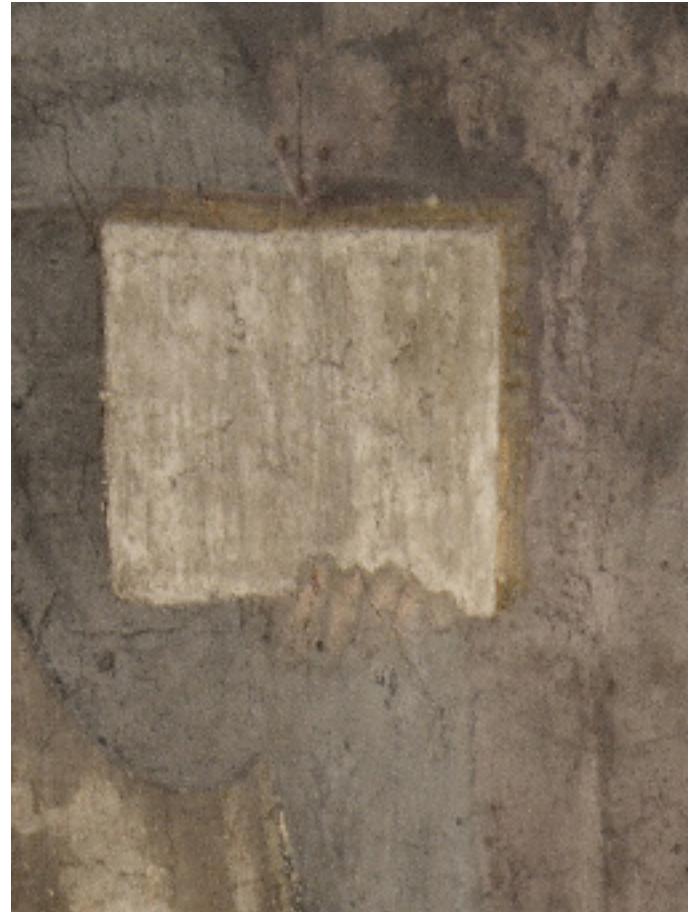
rasature a calce (libro di San Tommaso d'Aquino, gamba del Cristo e fascia laterale), l'applicazione su tutta la superficie di un beverone di natura organica a scopo protettivo, la demolizione di tutta la parte bassa degli intonaci, eccessivamente degradata, e la realizzazione di una nuova stuccatura su due livelli (il più profondo forchettato e quello finale trattato a neutro).

San Tommaso d'Aquino, il libro risulta ridipinto con una spessa stesura di calce ormai crettata e parzialmente decoesa dal substrato.

9) Rimozione delle vecchie stuccature debordanti sull'originale o eseguite con materiali non idoenei, come pure delle stesure a calce sul libro di San Tommaso d'Aquino, sulla gamba del Cristo e sulla fascia decorativa a sinistra del *Compianto*.

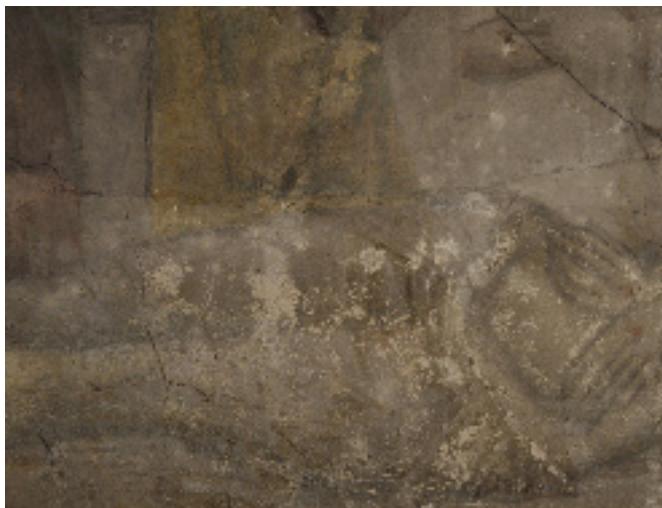
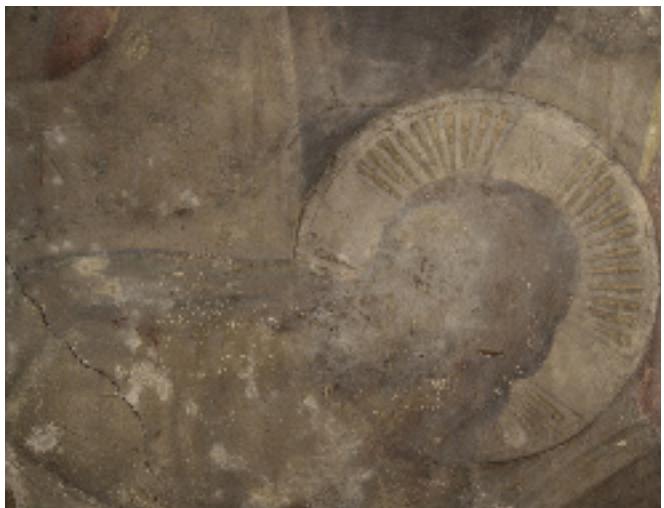
Particolari del Cristo Deposto che evidenziano le innumerevoli cadute di colore provocate dalla cristallizzazione superficiale.

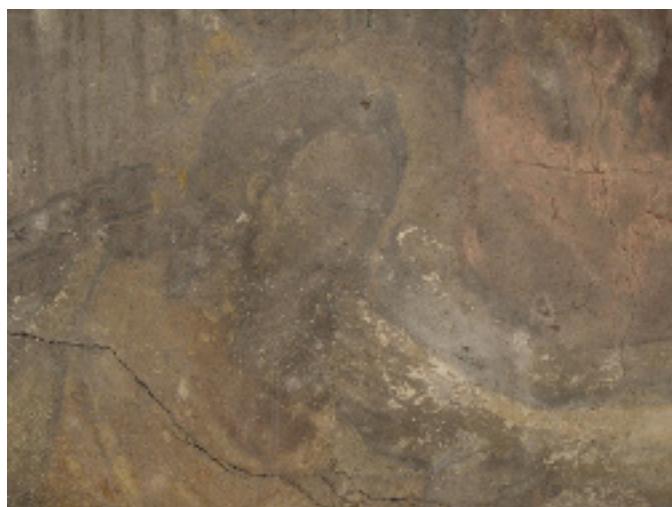
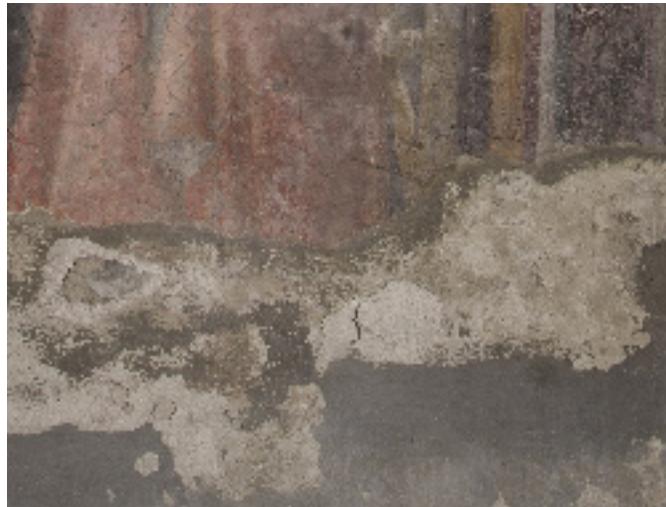
Il particolare mostra oltre alle cadute di colore imputabili alla solfatazione superficiale anche imbianchimenti e scurimenti dovuti all'alterazione del beverone applicato in passato.

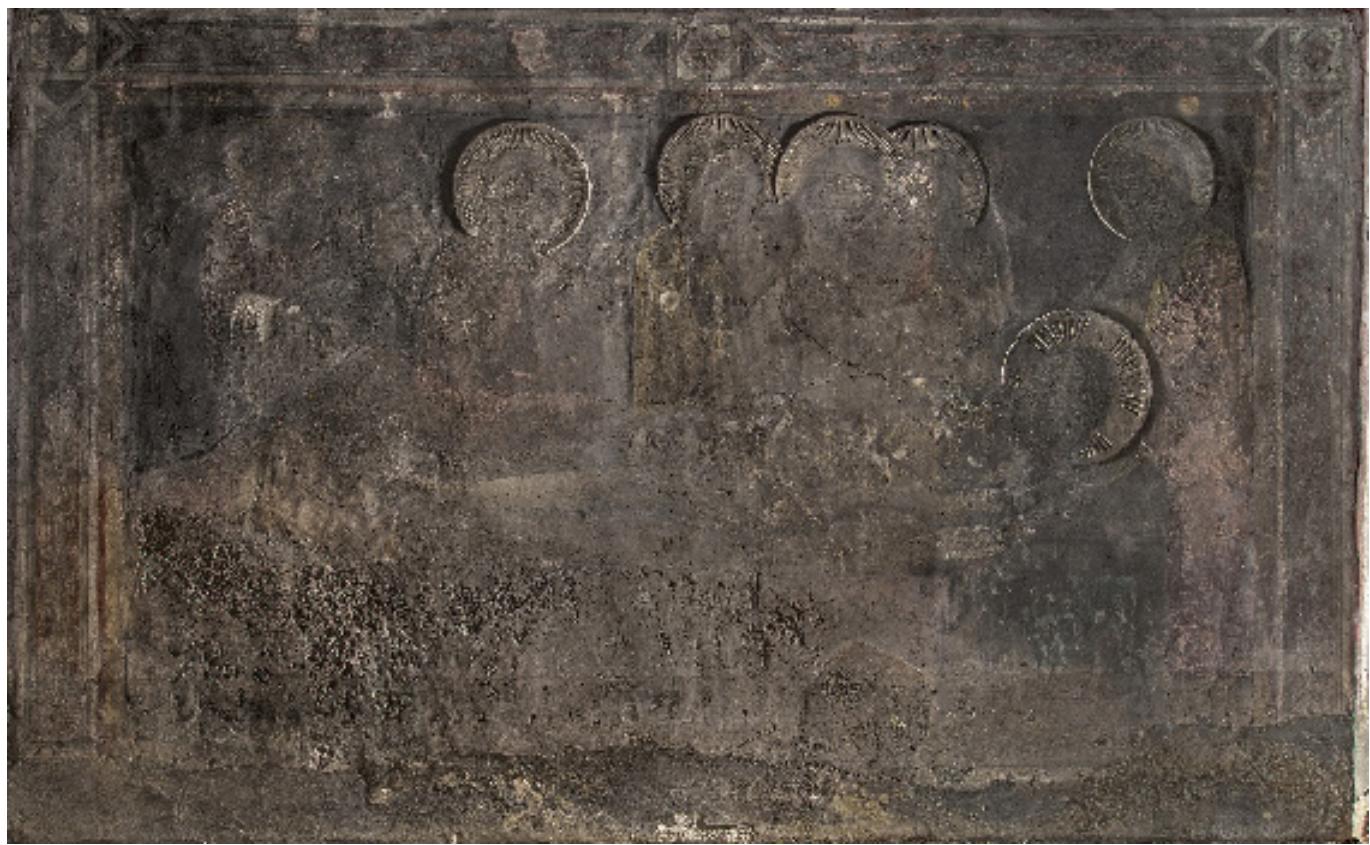
Fotografia a luce radente del Compianto sul Cristo morto in cui è evidente la gravità e la diffusione dei fenomeni di decoesione e microsolfatazione delle superfici pittoriche.

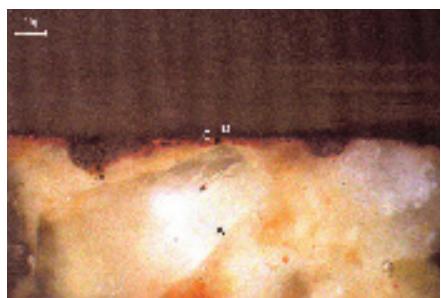
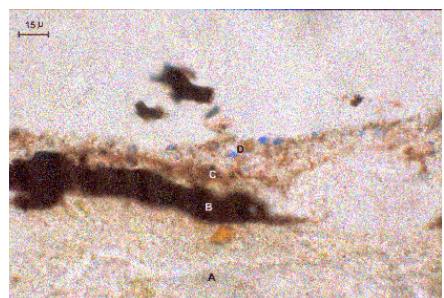
Microfotografie relative all'analisi petrografica al microscopio ottico polarizzatore che ha evidenziato la presenza di ridipinture e l'applicazione di un fissativo superficiale di natura organica ("beverone").

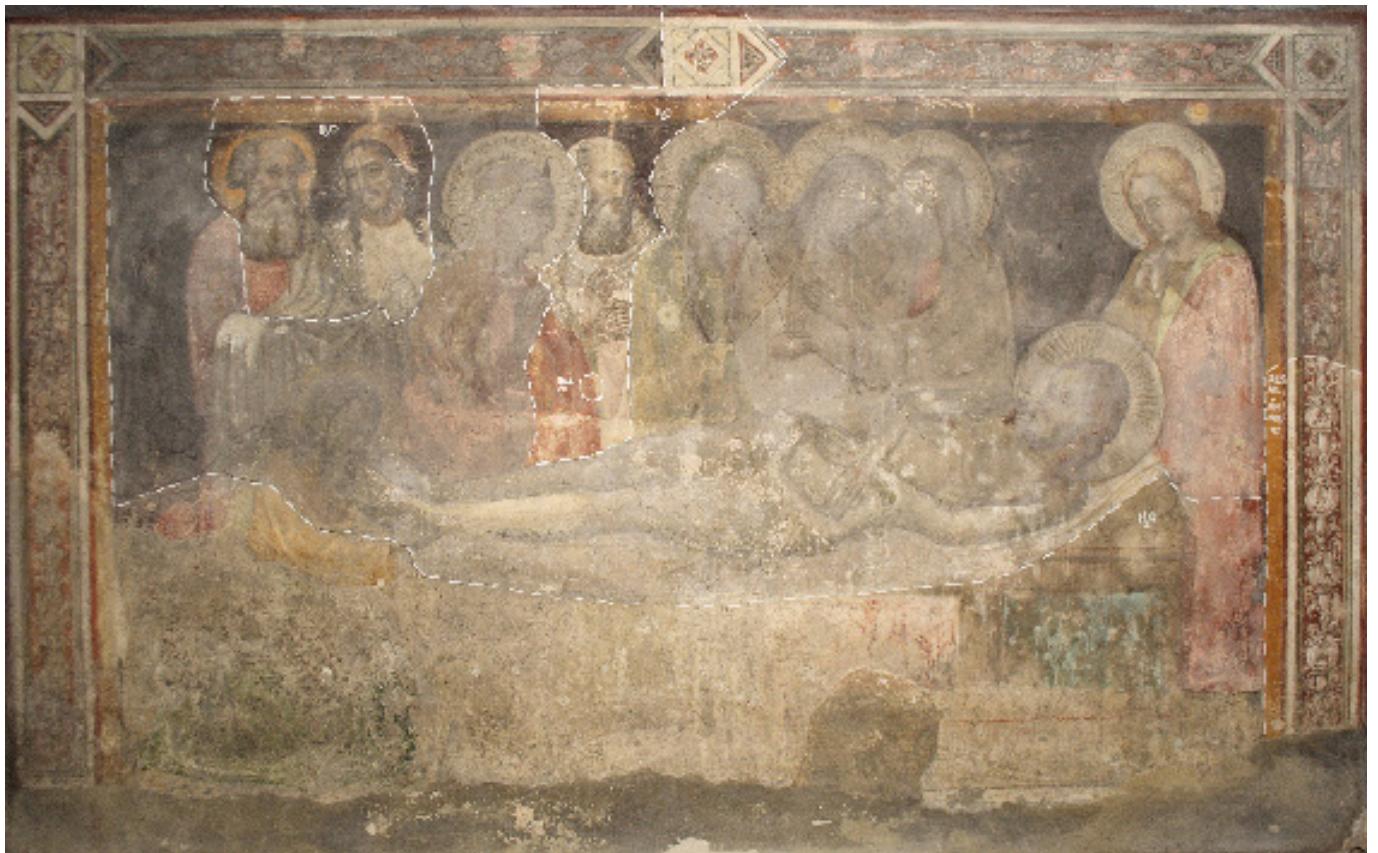
Foto d'insieme della parete di fondo durante la prima fase di pulitura con acqua deionizzata, sulla cornice a destra prova di pulitura definitiva con impacco di ammonio carbonato supportata da Arbocel BC200.

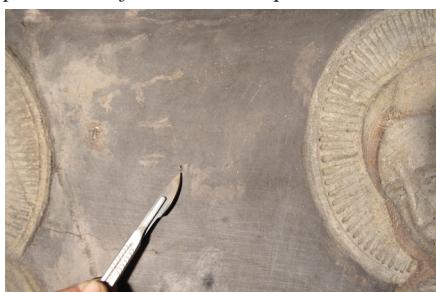
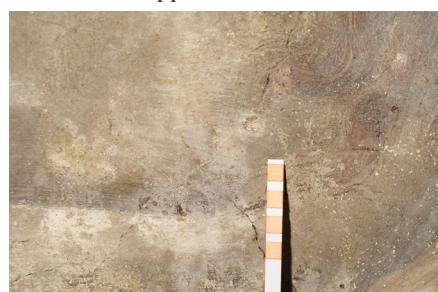
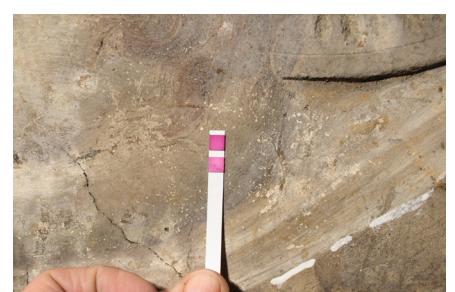
Prelievo di campione per l'analisi petrografica e misurazione quantitativa dei solfati e dei nitrati con striscie reattive Mercko-quant.

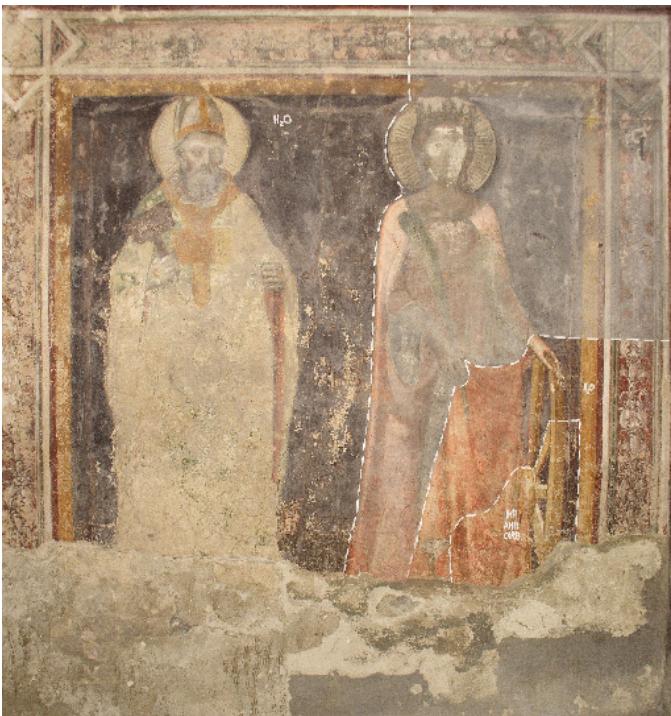
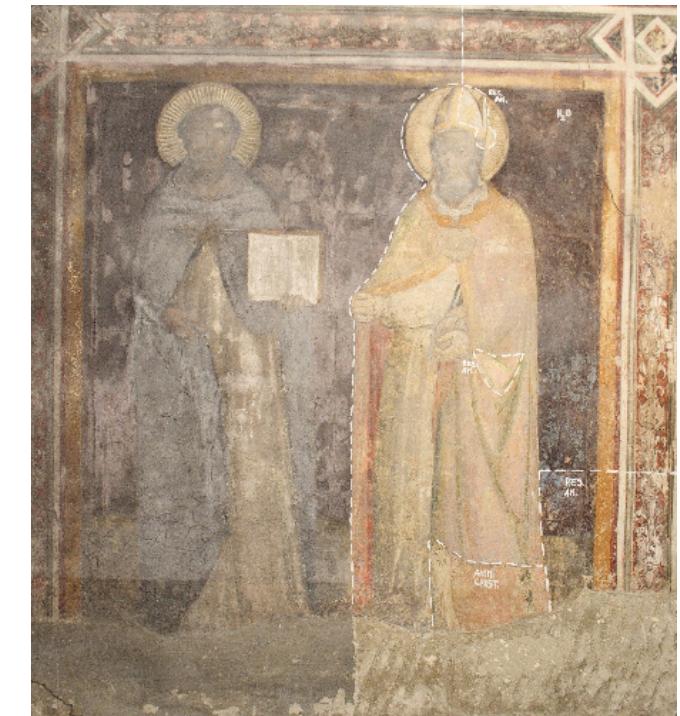
Pareti laterali durante le fasi di pulitura, i tratteggi delimitano le zone pulite con sola acqua deionizzata e le prove di pulitura finale con resine a scambio ionico, ammonio carbonato a cristalli o ad impacco.

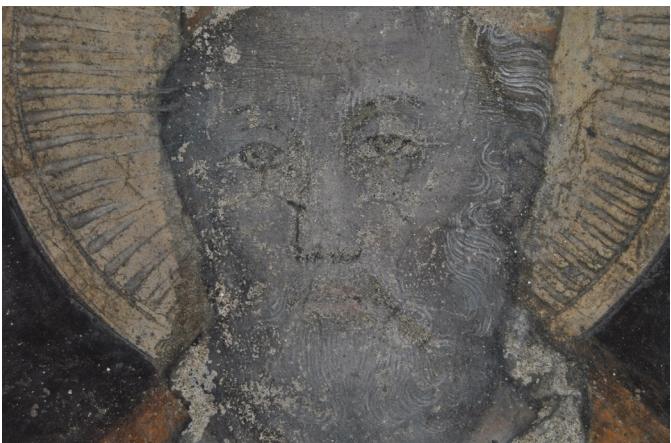
San Nicola, l'alterazione del fissativo superficiale offusca completamente la cromia del volto.

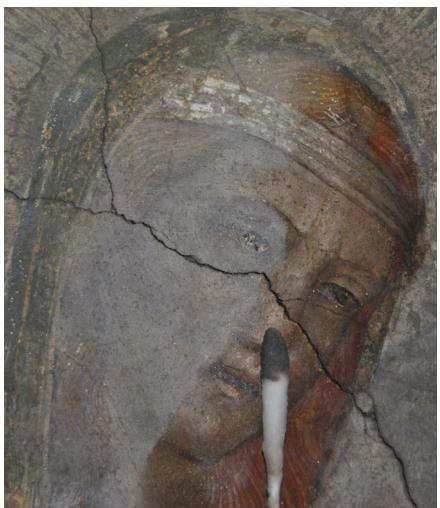
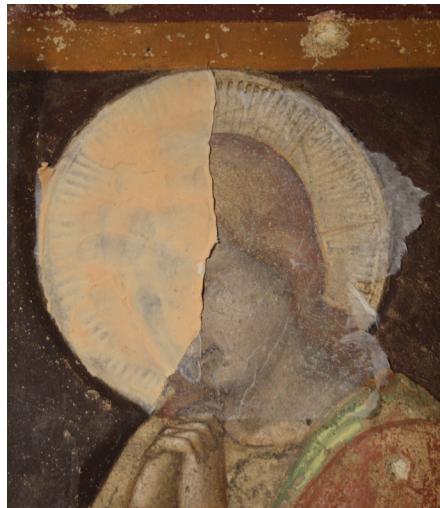
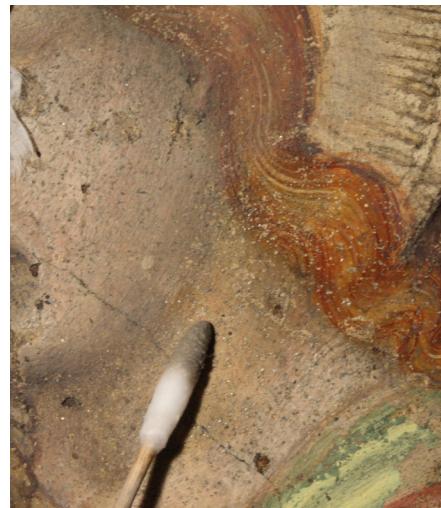
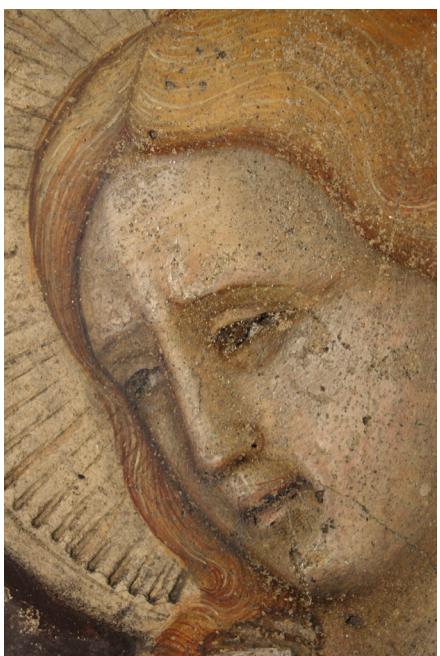
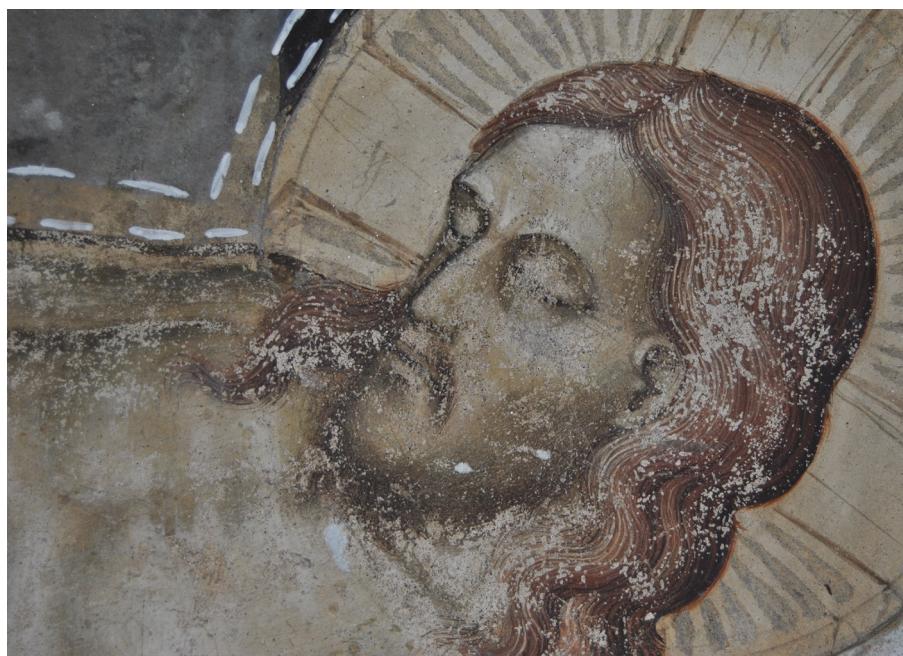
Differenti fasi dell'intervento di pulitura: pulitura diretta con tampone di cotone idrofilo e acqua deionizzata, impacco di resina a scambio ionico di tipo anionario forte e successiva pulitura con cotoncini imbevuti in soluzioni di ammonio carbonato, particolare del volto di San Giovanni Evangelista durante la pulitura e volto del Cristo a pulitura ultimata.

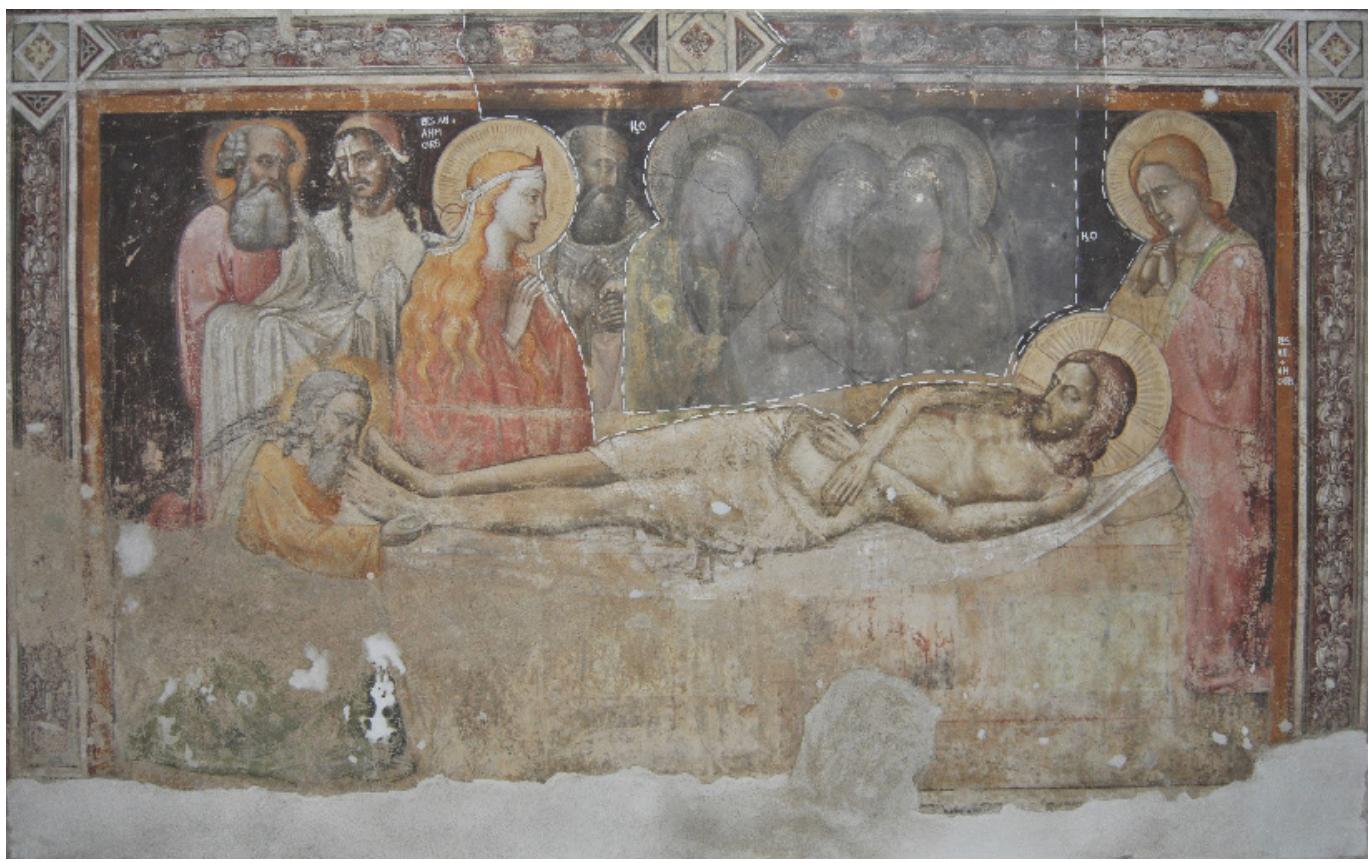
Parete di fondo durante la pulitura, il tratteggio delimita zone ancora non toccate, zone pulite ad acqua ed altre pulite ad impacco.

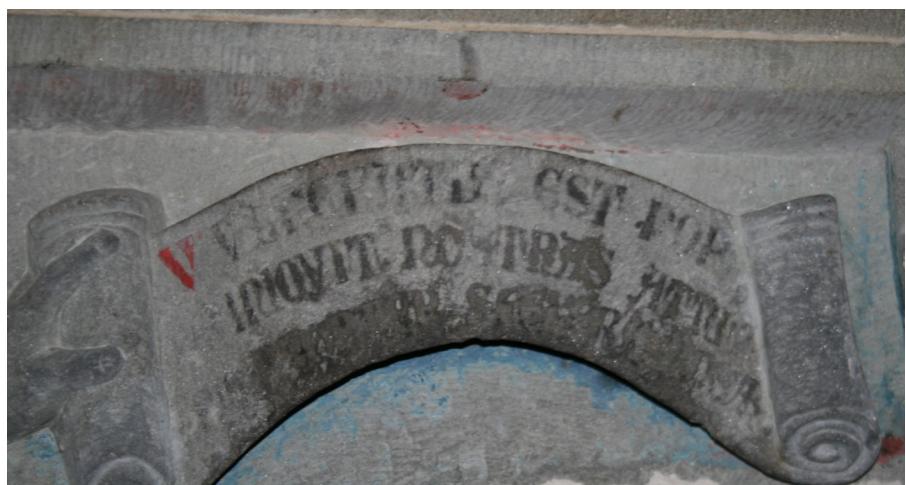
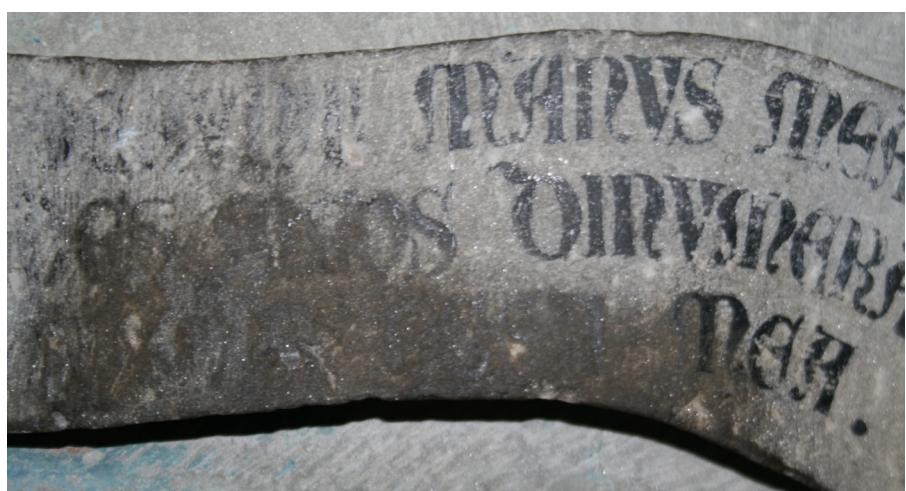
A completamento dell'intervento, è stata eseguita la manutenzione del frontale in pietra serena del sacello, originariamente policromo. Già oggetto di una leggera pulitura in occasione del Giubileo del 2000, il frontale mostrava varie zone macchiate escurite a causa della fregatura delle mani, come dimostrerebbe il maggior aggetto delle zone interessate. Per rispettare l'equilibrio cromatico del rilievo in oggetto, con la balaustra della scala di accesso alla cappella Strozzi di Mantova, si è preferito limitare la pulitura alle sole zone macchiate mediante applicazione di impacchi di Arbocel BC200 in soluzione satura di ammonio carbonato (previa protezione delle scritte e dei frammenti di policromia con Paraloid B72 al 3% in acetone) mantenuti sulla superficie fino a completa asciugatura e poi rilavati con acqua deionizzata. Tale metodologia ha permesso la

Particolari dei cartigli prima della pulitura.

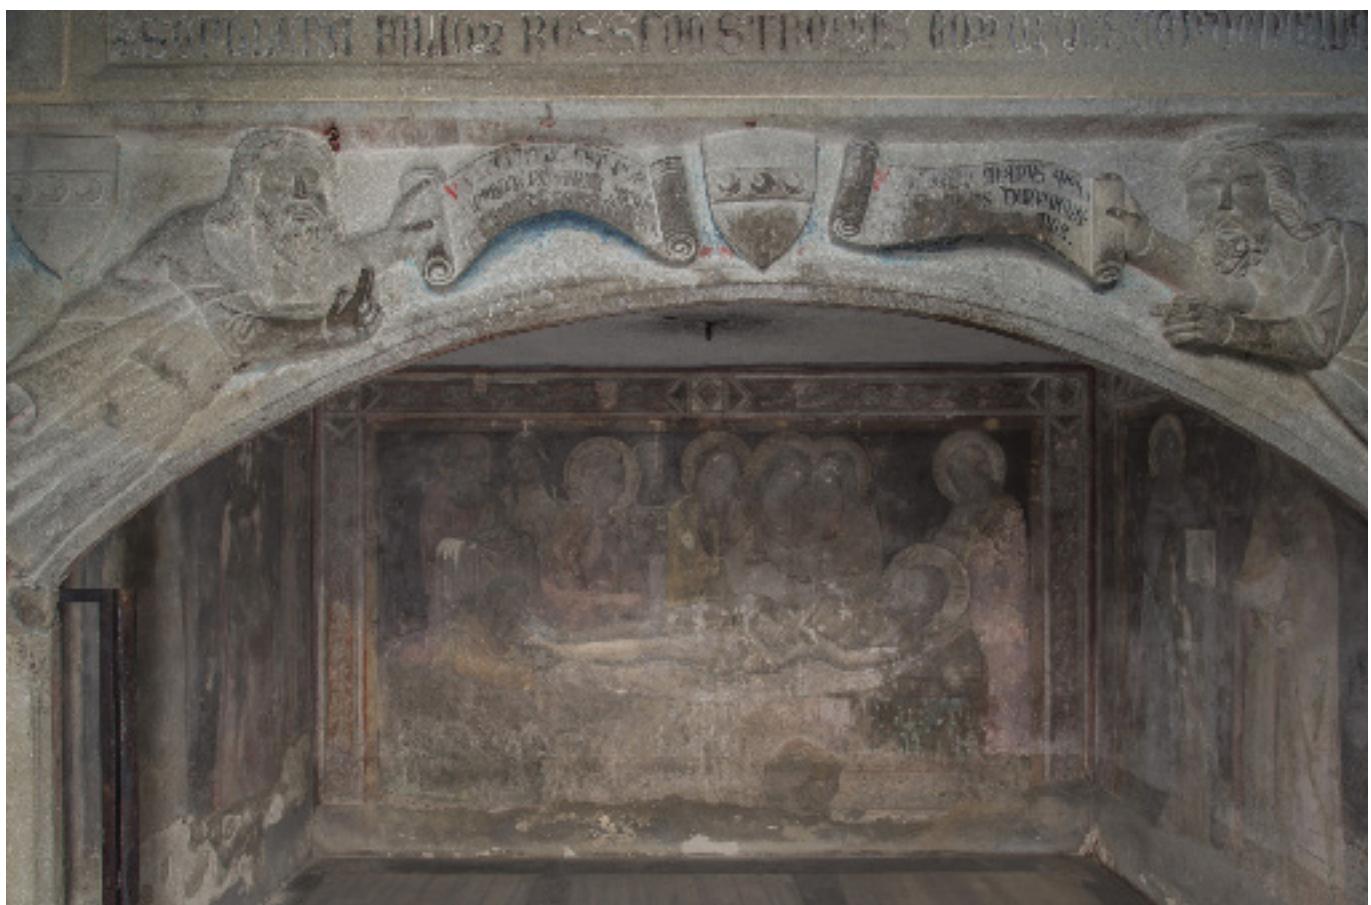
Visione d'insieme del frontale in pietra serena prima della pulitura.

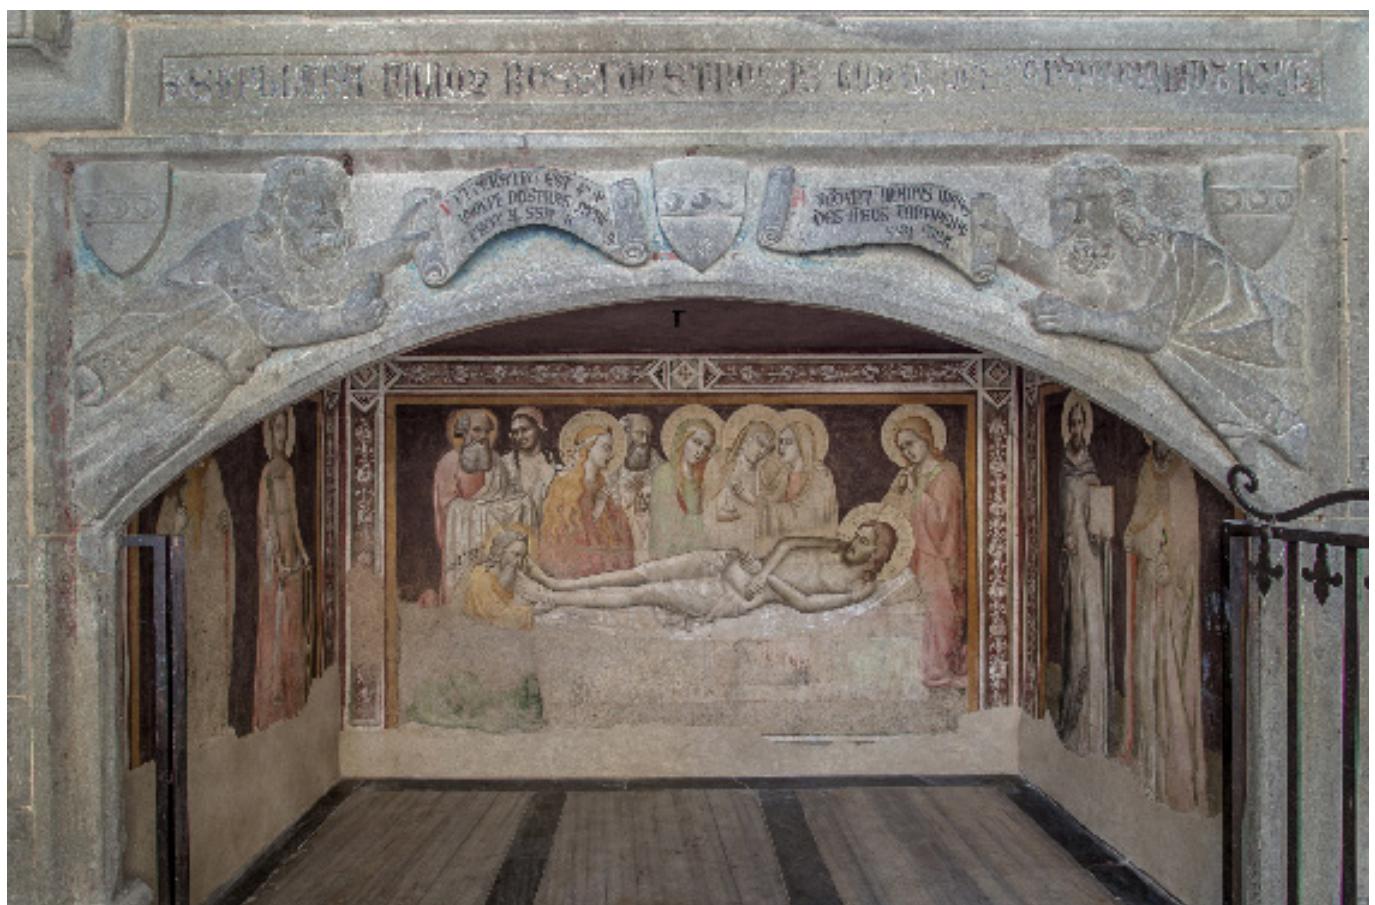
Visione d'insieme del saccello dopo l'attuale intervento di restauro.
