LA MADONNA DEL BECCUTO
DI PAOLO UCCELLO

MUSEO DI SAN MARCO, FIRENZE

RELAZIONE SUL RESTAURO DELLA

“MADONNA DEL BECCUTO” DI PAOLO UCCELLO
MUSEO DI SAN MARCO, FIRENZE
INV. SAN MARCO, DEPOSITI DEL COMUNE N° 192 (1925)

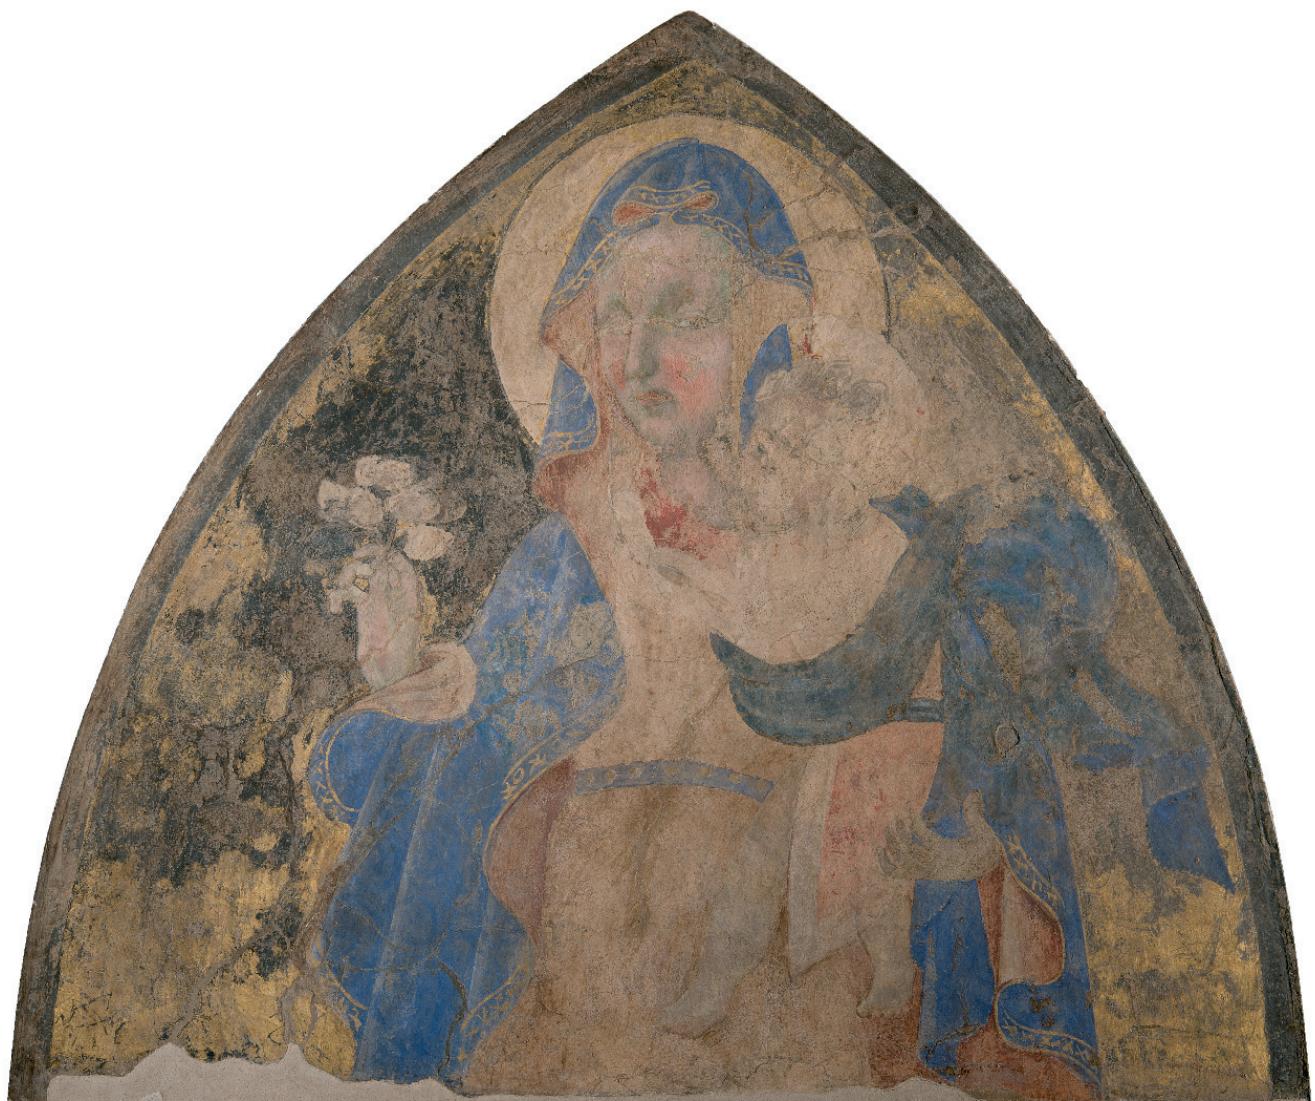
Fot. 1. Insieme dopo l'intervento di restauro di Dino Dini. L'affresco è collocato su un supporto in vetroresina e lo spessore della pellicola pittorica è molto esiguo, si nota un certo accumulo di polvere in superficie e una lieve alterazione del ritocco pittorico..

Possiamo supporre che, dopo una leggera pulitura, l'affresco sia stato consolidato con idrossido di bario (rinvenuto nelle analisi) per poi essere intelato con colla forte e strappato dal suo supporto originario (massello o rete metallica e gesso su telaio ligneo).

Intelato a tergo con caseinato di calcio è stato poi fatto aderire ad un supporto in vetroresina di mm. 4 di spessore con resina acrilica caricata (*fot. 1*).

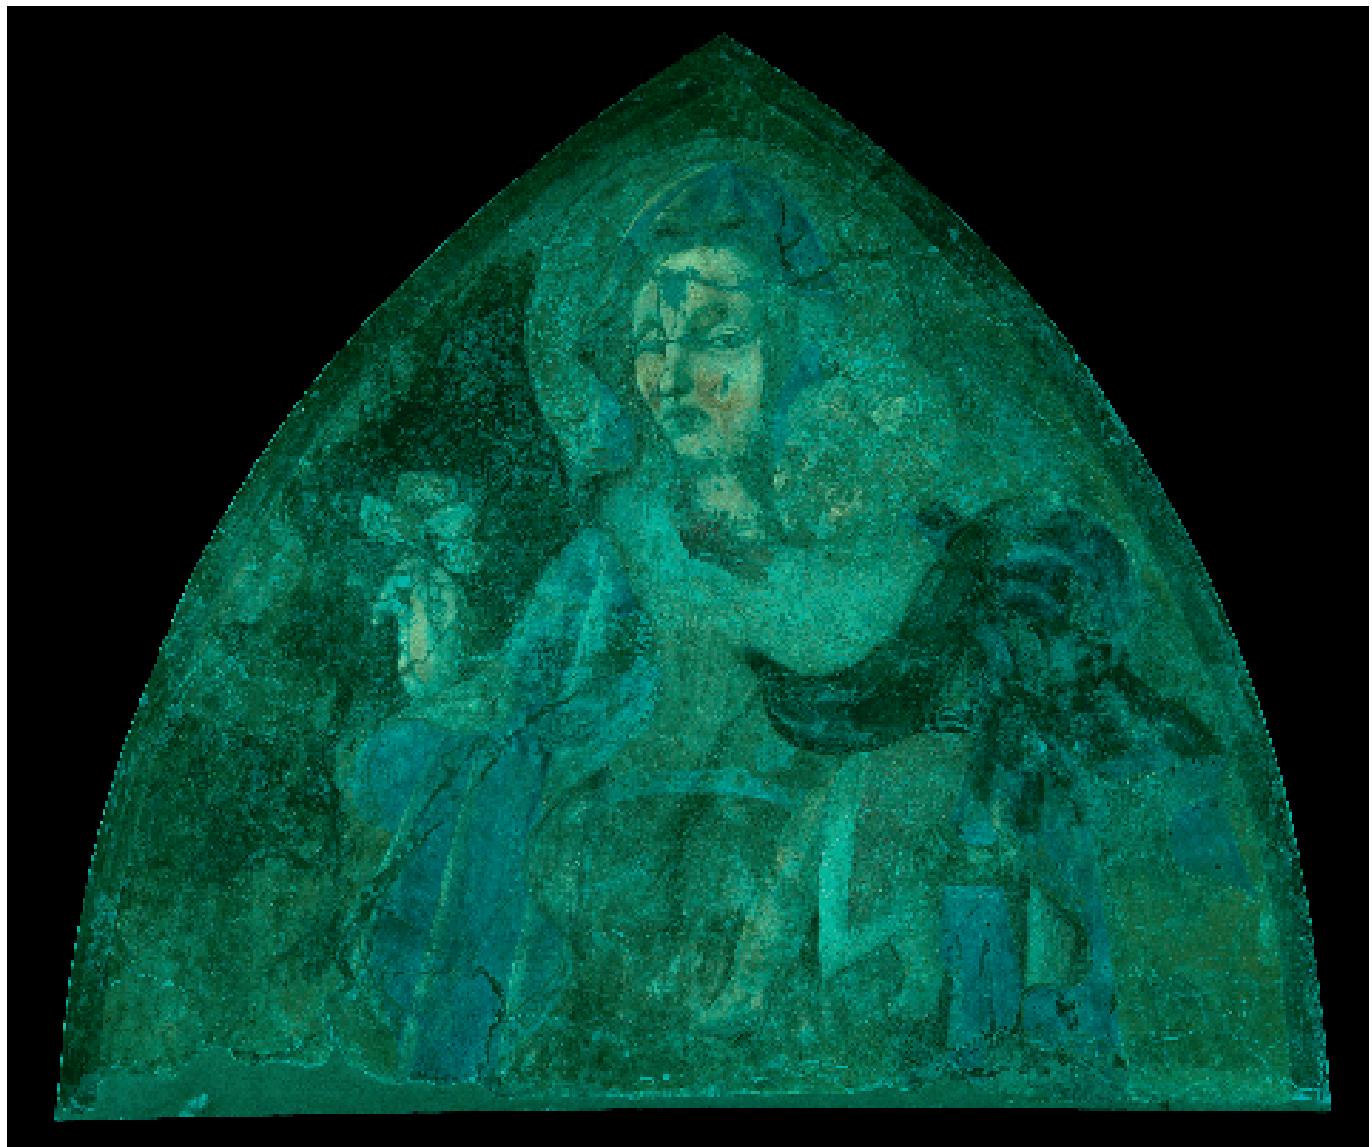
La lunetta è stata fotografata a luce normale e con illuminazione ultravioletta da Antonio Quattrone prima del restauro e, solo a luce normale, dopo l'intervento. La documentazione fotografica durante l'intervento è stata eseguita dalla scrivente. L'osservazione della foto agli U.V. ha permesso la lettura di alcuni particolari e dettagli non più apprezzabili a luce visibile ed è stata perciò di grande aiuto in fase operativa (*fot. 2*).

Fot. 2. Ripresa fotografica con luce ultravioletta, sono molto più evidenti alcuni dettagli non più apprezzabili a luce visibile, come le palpebre della Madonna, il sisegno della mano e la damascatura del manto azzurro.

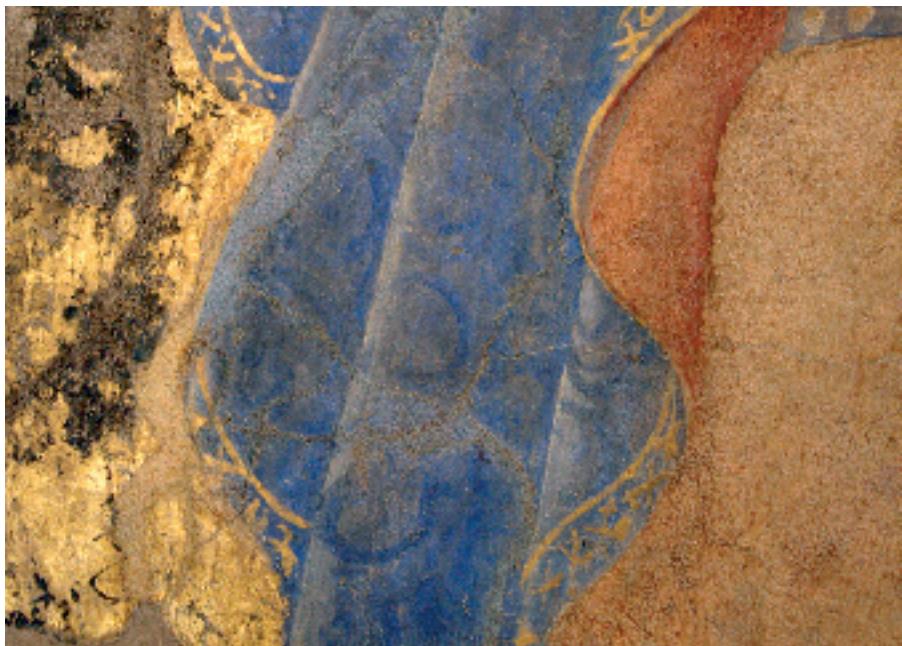
fot. 13

Fot. 13. Particolare del manto della Madonna che evidenzia il motivo decorativo damascato e la doratura, eseguita a foglia su fondo nero sul fondo e a conchiglia sul lapislazzulo del manto.

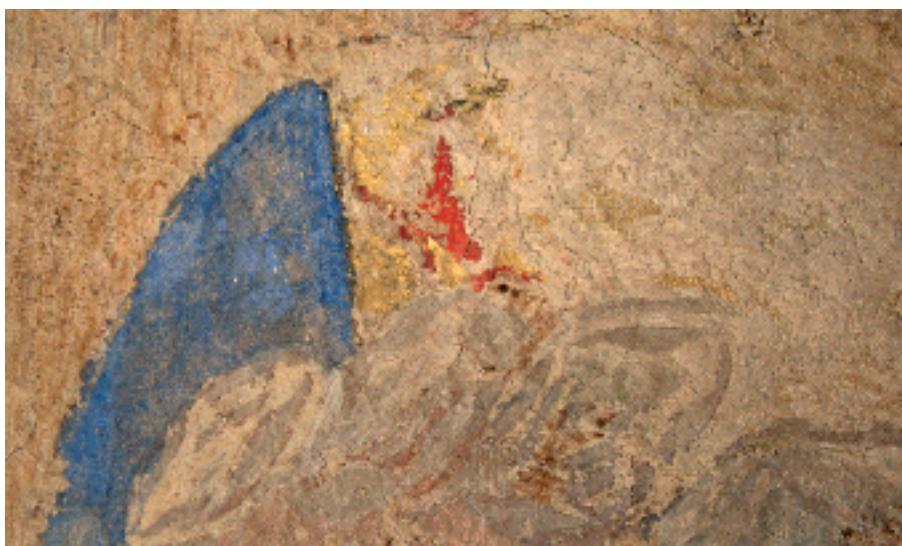
fot.14

missione, le due aureole (quella crociata del bimbo in parte nascosta dal velo della madre) sono ormai quasi completamente perse (*fot. 14*).

Fot. 14. Particolare dell'aureola crociata del Bambino: si notano ancora piccoli frammenti di doratura e un residuo di ocra rossa che costituiva la crociatura.

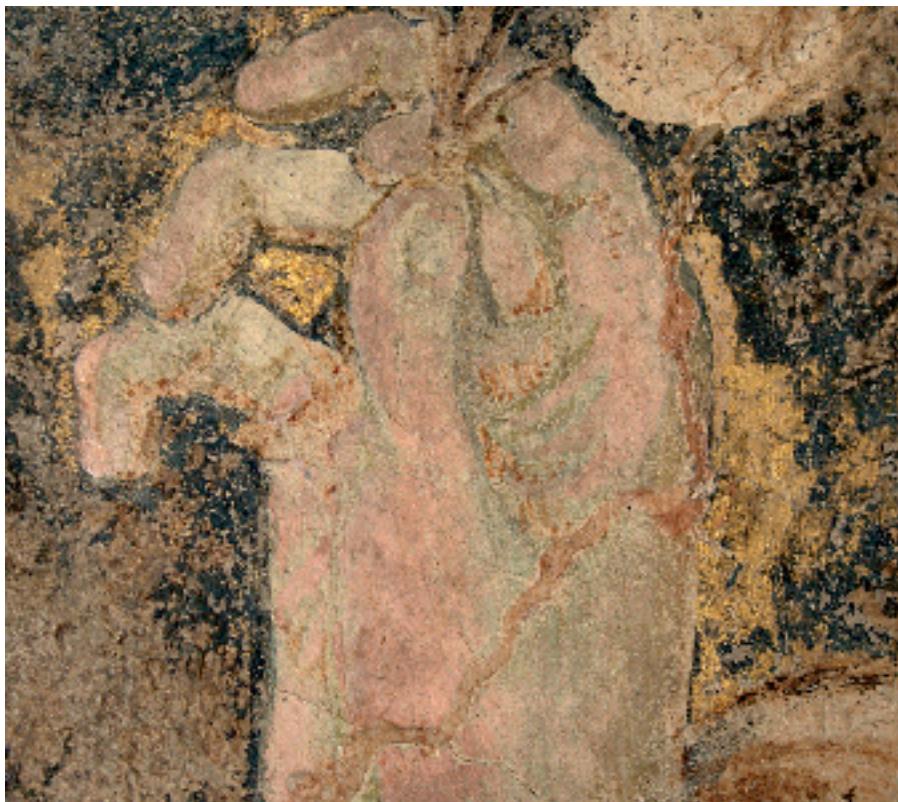
fot. 16. Particolare della mano: sono evidenti sia le vecchie integrazioni pittoriche eseguite con una terra rossatra data a pennellate verticali che lasciano una piccola goccia sul fondo, sia le stuccature scure e in parte debordanti sull'originale.

Data l'esiguità della pellicola pittorica superstite e della consunzione delle stesure, spesso ridotte ad una labile impronta, l'intervento di restauro è stato, volutamente, molto cauto. L'obbiettivo era quello di alleggerire i vecchi ritocchi pittorici alterati, eliminare le stuccature debordanti sull'originale e scurite nel tempo, nonché cercare di recuperare, per quanto possibile, una maggiore luminosità e trasparenza delle

Il T.A.C. è stato utilizzato a tampone e rilavato con acqua demineralizzata. Durante la pulitura sono state livellate o eliminate le stuccature non idonee e sostituite con nuove stuccature più chiare e a livello. Importante la rimozione meccanica, assai difficoltosa, dello stucco di una lesione al centro della veste della Madonna, il cui andamento verticale era quanto mai fuorviante alla lettura dell'opera.

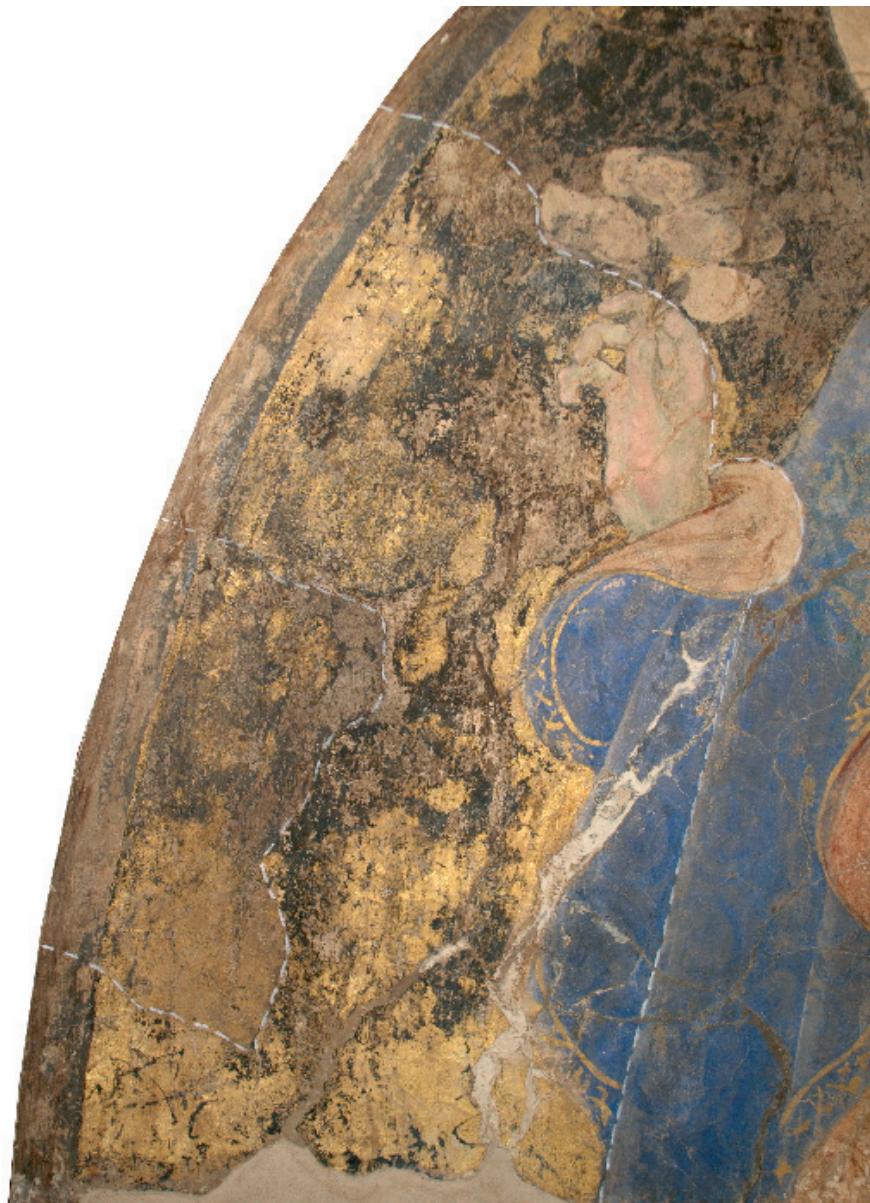
fot. 18. Foto durante la pulitura eseguita con Triammonio Citrato che evidenzia la recuperata luminosità della doratura, come pure delle stesure pittoriche.

Dopo varie prove comparative, è stato deciso di utilizzare il triammonio citrato (saliva sintetica), che, con la sua leggera azione chelante, ha consentito di rimuovere quel leggero velo superficiale grigiastro costituito da depositi organici parzialmente mineralizzati (*fot. 18, 19*).

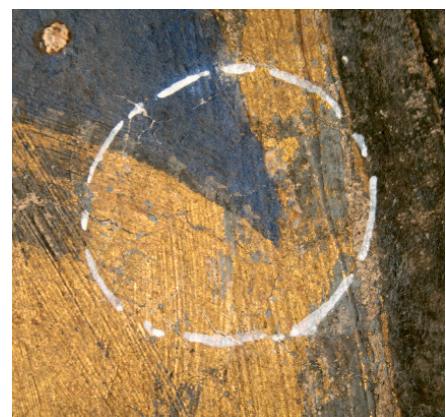
fot. 19. Prova di pulitura con Triammonio Citrato sulla doratura.

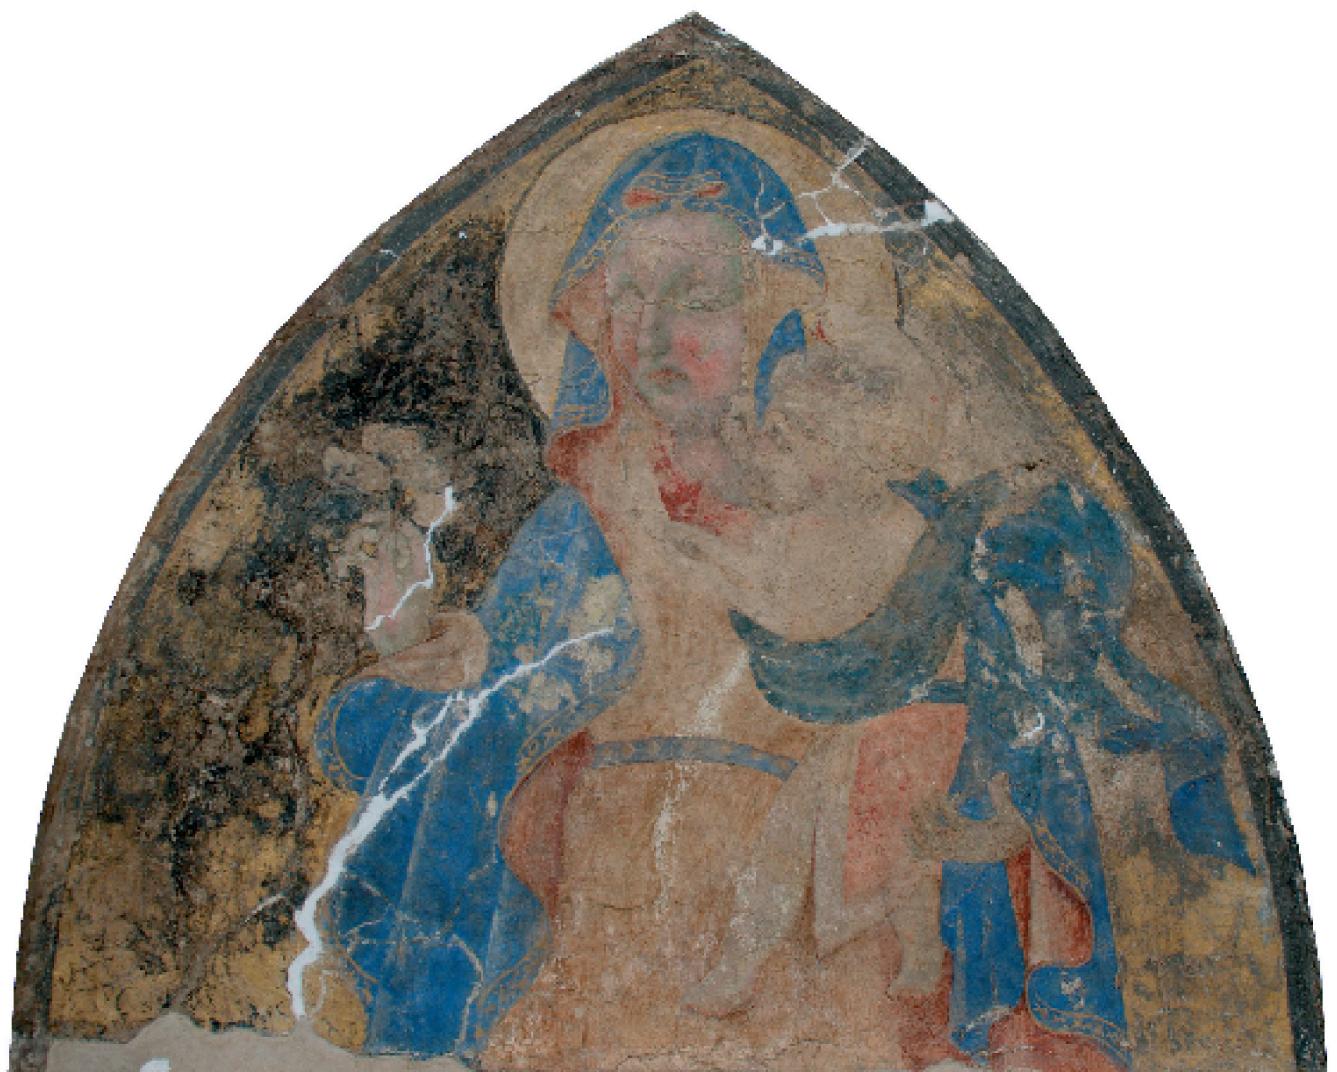
fot. 20. Insieme dopo la pulitura e la stuccatura.

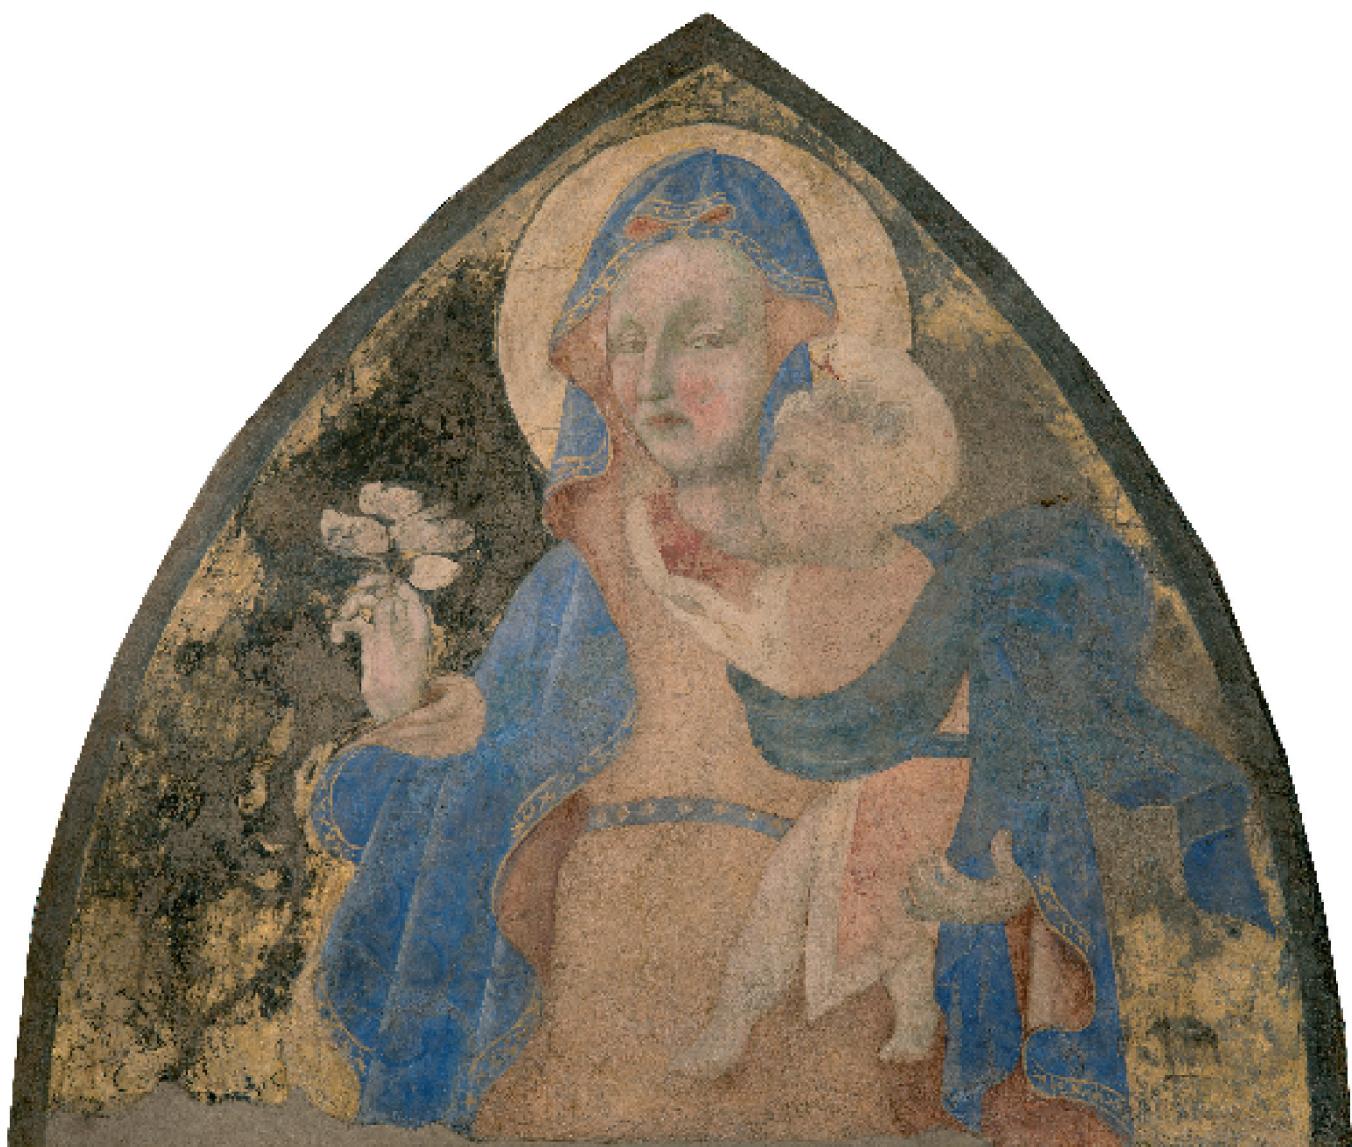
fot. 21. Insieme dopo l'intervento di integrazione pittorica.

L'intervento di integrazione pittorica, eseguito ad acquarello, ha cercato, su indicazione della Direzione dei Lavori, di restituire a questa piccola lunetta una migliore leggibilità e un maggiore ordine.
