RELAZIONE SULL'INTERVENTO DI MANUTENZIONE ALLA
CROCIFISSIONE DEL PERUGINO

SALA CAPITOLARE DEL MONASTERO DI SANTA MARIA MADDALENA DEI PAZZI

agosto-novembre 2010

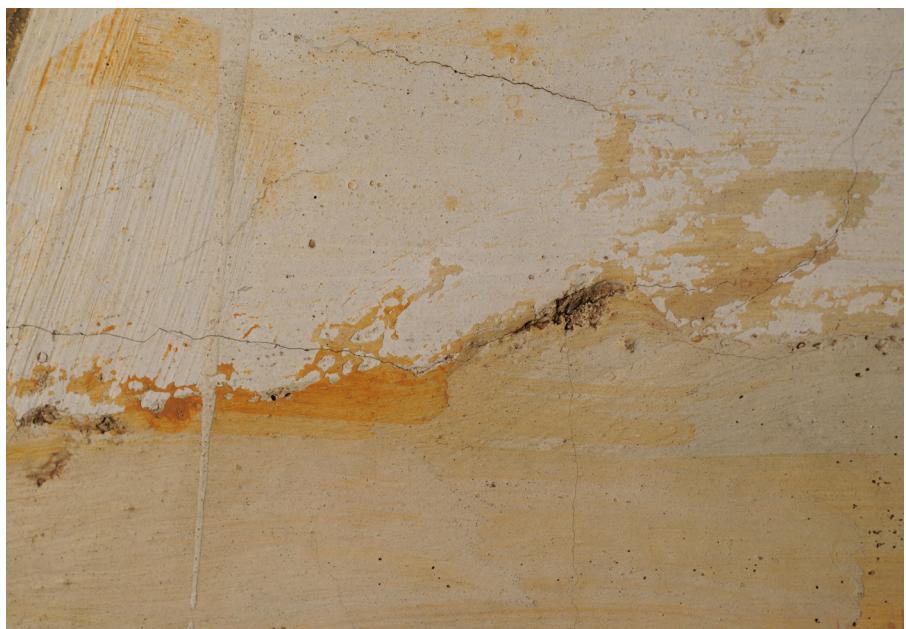
25

Solo nella scena di destra, la marcata differenza delle due giornate del cielo fa supporre che leggere stesure siano andate perse perché non perfettamente carbonatate (*fig.25*).

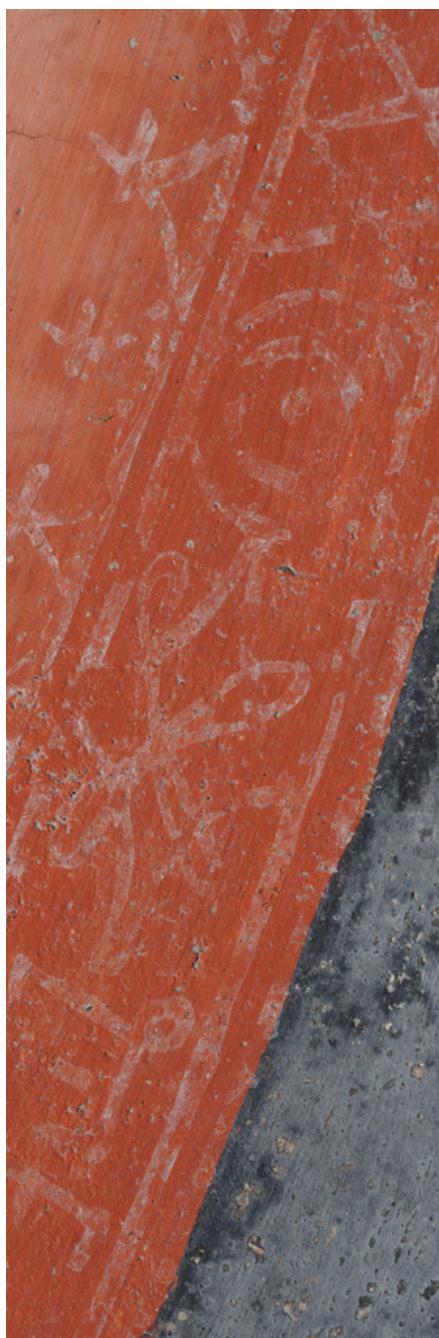
Le dorature, eseguite a conchiglia, sono limitate alle aureole e a qualche piccola decorazione sulle vesti, alcune delle quali attualmente perse (*figg.26,27*).

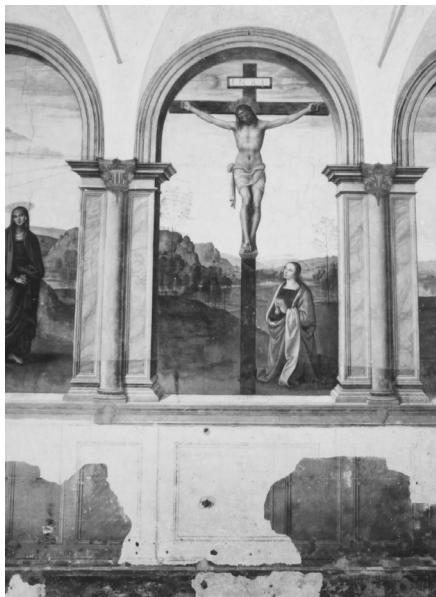
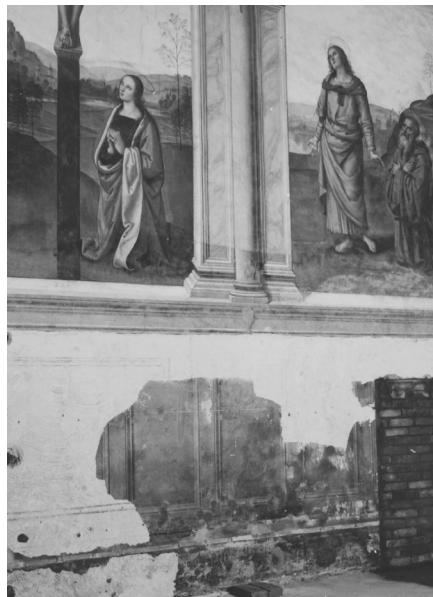
La relazione ci informa che nell'inverno del '67 era stata costruita una contrododera sul retro della parete affrescata per limitare, con corrente d'aria calda, l'acqua alluvionale, ma che questa operazione non aveva sortito gli effetti desiderati.

Le misure sullo stato idrometrico dell'aria, effettuate da Massari nel febbraio del '68, escludevano la predisposizione costruttiva della sala capitolare all'umidità di condensazione, ma rilevavano un preoccupante fenomeno di umidità di risalita dal terreno tale da saturare sia l'intonaco della parte bassa della parete affrescata, sia i giunti di malta fra i mattoni del pavimento, imbibiti d'acqua "con perfetta omogeneità, da un capo

La soluzione proposta, poi accettata e autorizzata dalla Soprintendenza, era quella del taglio meccanico della muratura (tramite macchina carotatrice rotativa a fessura sottile) e successiva inserzione, tratto per tratto, di resina poliestere in grado di creare una barriera impermeabile e definitiva alla continua ascensione dell’acqua.

Per essere efficace tale operazione doveva comportare il taglio orizzontale della parete della Crocifissione, da eseguirsi quanto più in basso possibile, esteso a risvolto ai due muri laterali. Alla fine di tali risvolti, quattro tagli verticali per isolare la massa muraria interessante l'affresco dall'apporto di acqua dalle residue ossature rimaste umide (*figg. da 28 a 31*).

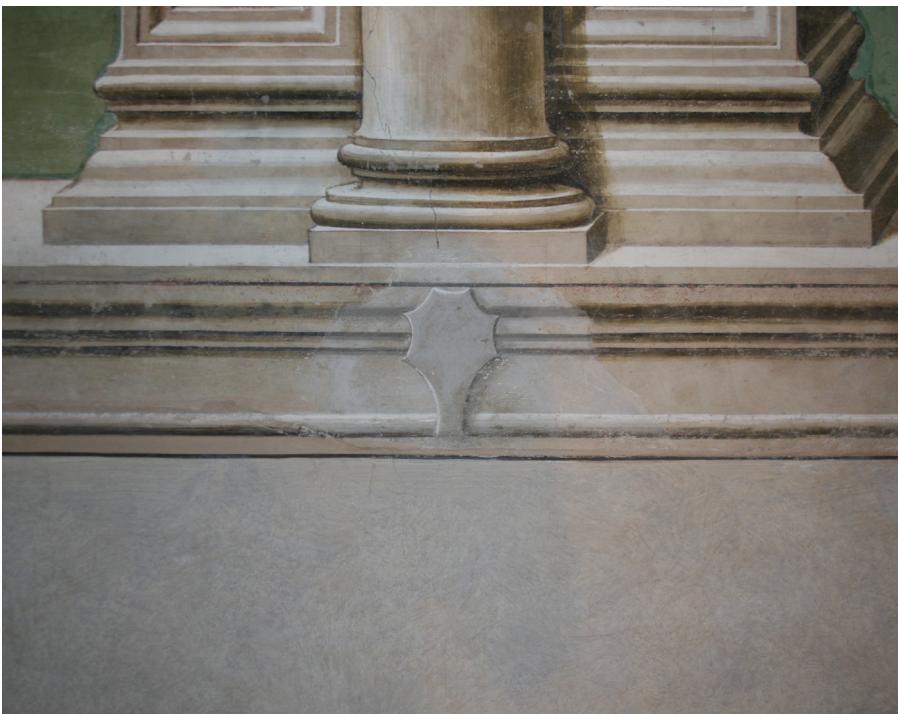
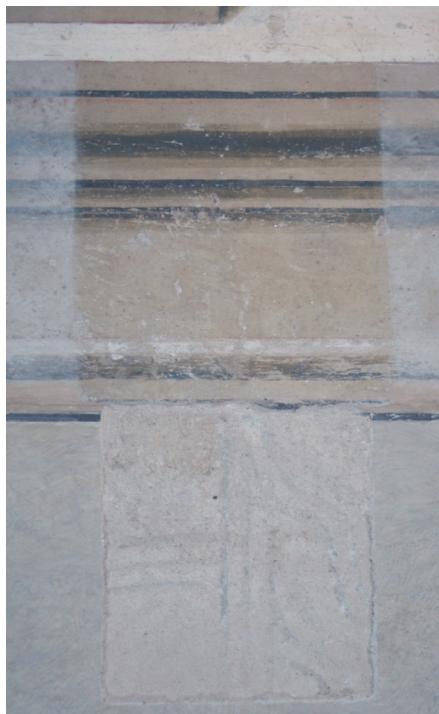
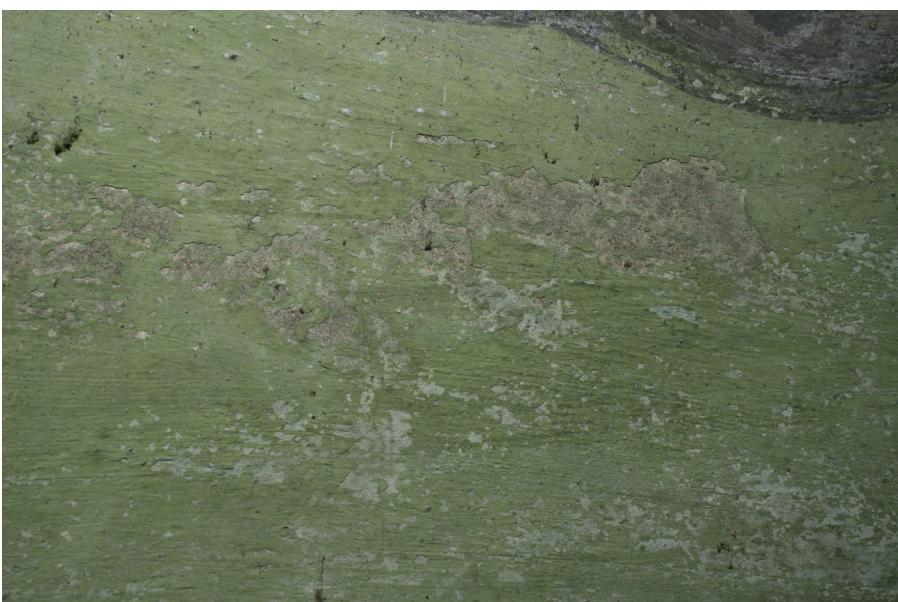
Con la pulitura ad acqua sono stati inoltre alleggeriti alcuni vecchi ritocchi pittorici alterati ed un leggero imbianchimento nella parte bassa dell'affresco imputabile alla presenza di una resina sintetica, applicata forse in concomitanza con l'esecuzione della tinteggiatura neutra (*figg. 38,39,40*).

Il ritocco pittorico eseguito ad acquarello sulle stuccature e nei punti in cui era stato alleggerito quello precedente ha contribuito a ristabilire una corretta lettura dell'opera che soprattutto nella parte bassa denotava una certa disomogeneità.

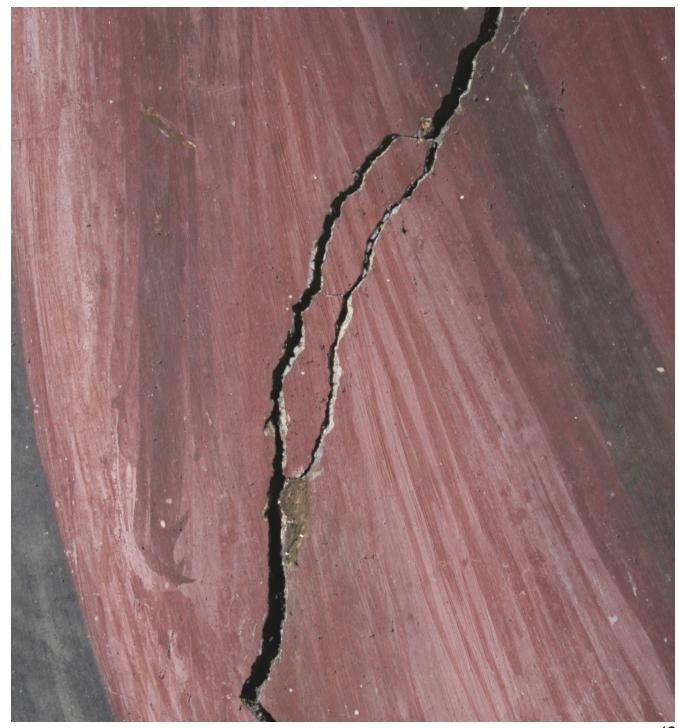
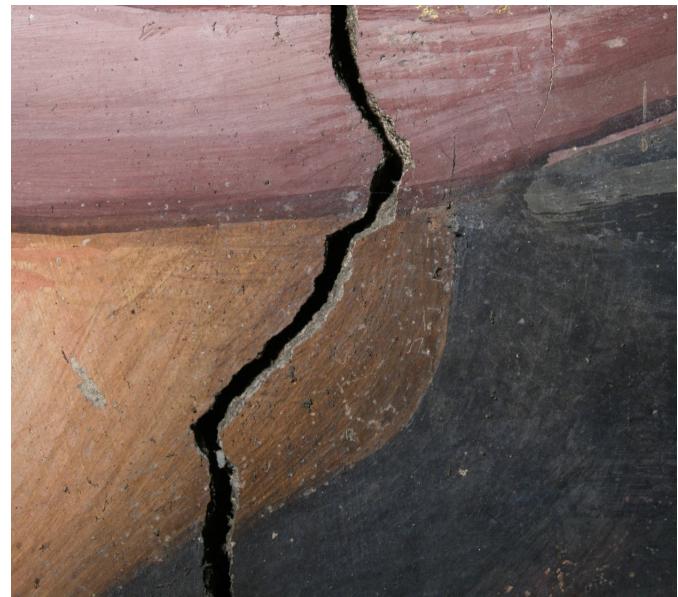
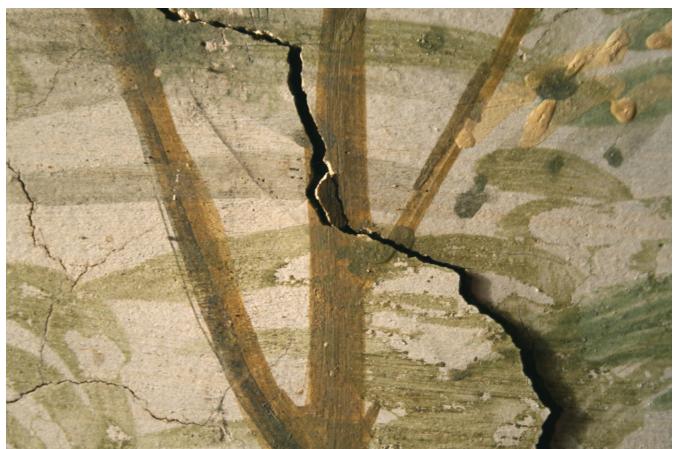
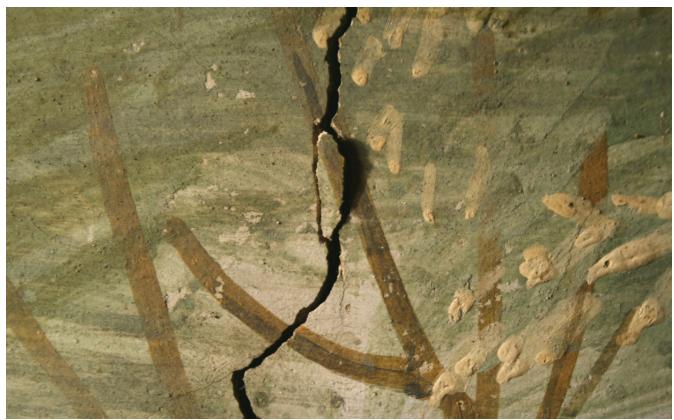
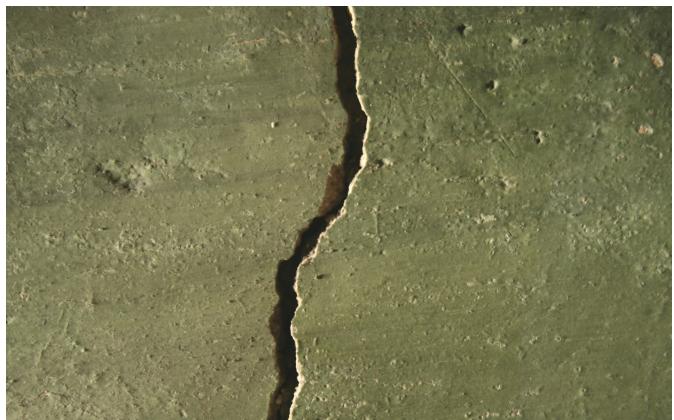
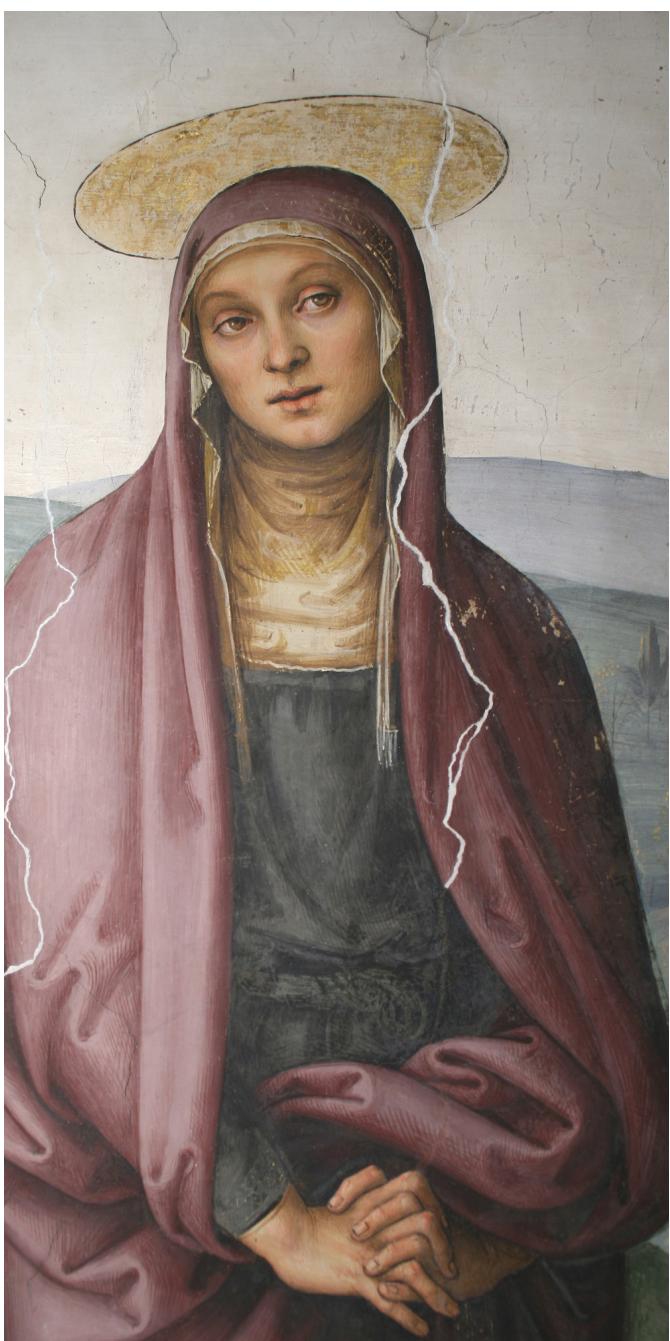
L'osservazione ravvicinata aveva infatti

evidenziato che lungo i bordi di tali lesioni alcuni frammenti erano pericolanti e a rischio di caduta e che in alcuni casi l'intonaco pittorico e l'arriccia denotavano la tendenza a separarsi. Fessurazioni di questo tipo costituiscono d'altronde una via preferenziale per l'afflusso di umidità e per il deposito di particellato solido di natura inquinante e sono quindi negative ai fini conservativi (*figg. da 41 a 48*).

E' stata poi presa la decisione, in accordo con la Direzione dei Lavori, di stuccare le lesioni longitudinali più profonde ed evidenti, sia per una migliore fruizione estetica dell'opera, sia per ragioni strettamente conservative.

Dopo accurata pulitura delle superfici interne delle lesioni si è quindi proceduto alla loro stuccatura eseguita con semplice malta di calce e sabbia evitando l'uso di resine sintetiche. Lo scopo di questo nostro intervento è stato quello di chiudere le lesioni ma di non creare in alcun modo un aggancio troppo forte alle pareti laterali in maniera tale che, se eventualmente sollecitate in futuro, siano proprio le nostre stuccature a cedere e non gli intonaci originali.
