UGP-PROSYS

TRAVAUX DE RÉHABILITATION POST SÉISME (14 AOÛT 2021) DANS LES INSTITUTIONS SANITAIRES DU DÉPARTEMENT DE LA GRANDE-ANSE

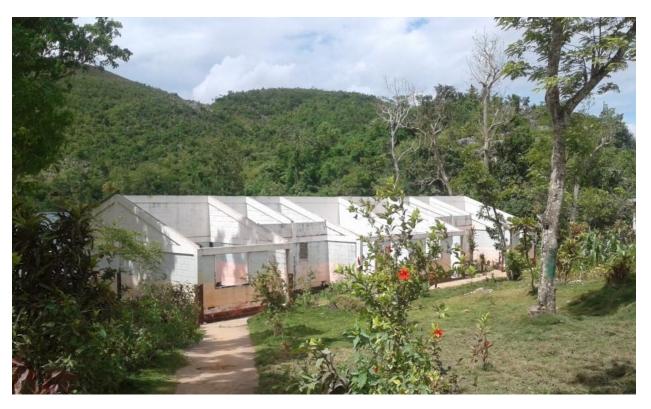
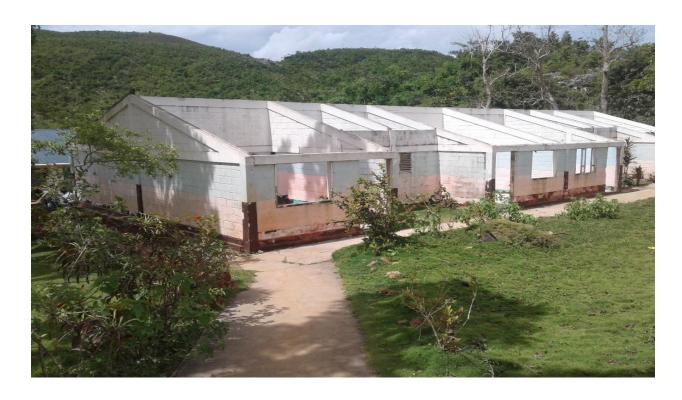
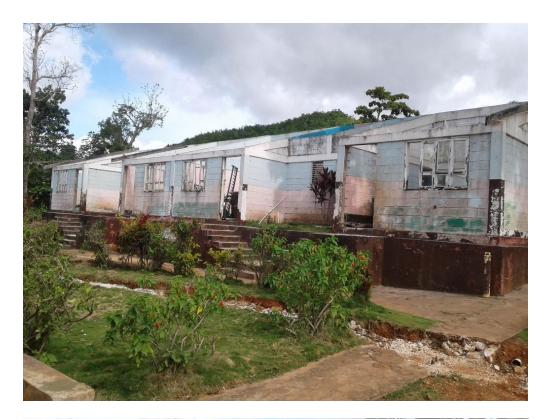
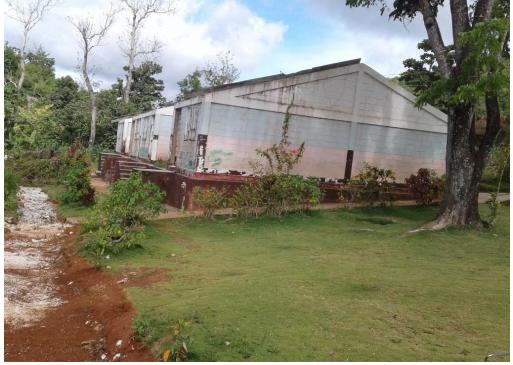
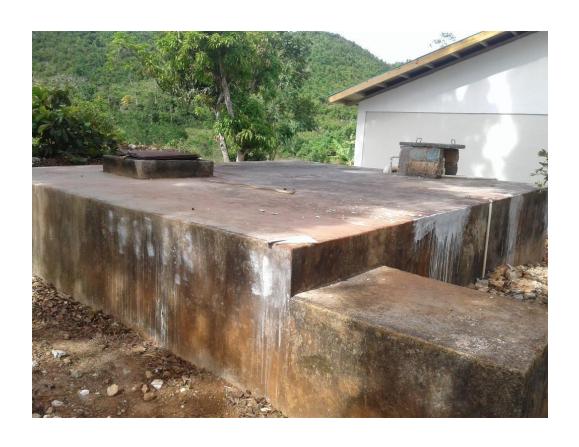
1- Beaumont

C'est une structure anciennement privée qui a été transférée à l'État en 2014, le Centre de Santé Sainte Agnès Citymed de Beaumont est certainement le plus grand du département tant en superficie que par la diversité des soins proposés. Sainte Agnès a été très fortement endommagé par le cyclone Mathew, puis par le séisme du 14 août. Les 4 bâtiments qui le composent ont tous subi d'énormes dégâts (toitures, portes et fenêtres cassées, peinture, électricité, plomberie,

céramiques...), deux d'entre eux ont été partiellement réparés (un par la Croix rouge canadienne et l'autre par Save the Children). Aujourd'hui, le CAL qui avait une capacité d'accueil de 30 lits ne revoit plus de patients en hospitalisation faute d'espace adapté, ce qui oblige les malades à se rendre dans la ville de Cayes pour être suivis. La présence du corps médical a été réduite puisque la majorité des services n'est pas fonctionnelle et il n'y a plus de résidence pour accueillir les médecins. Pour l'instant, le centre fonctionne à 40% de ses capacités.

De nombreux travaux en perspective pour le rendre pleinement fonctionnel et pour répondre aux exigences de conformité. Deux bâtiments ont besoin d'une réparation complète.

De gros travaux sont à prévoir pour ce centre. Dans un premier temps, il faut reprendre certains travaux non conformes au PES et aux besoins du CS, finaliser la construction de la clôture, réparer l'incinérateur, reprendre les installations électriques et la plomberie.

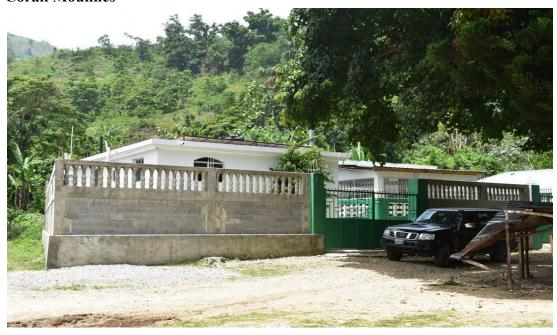
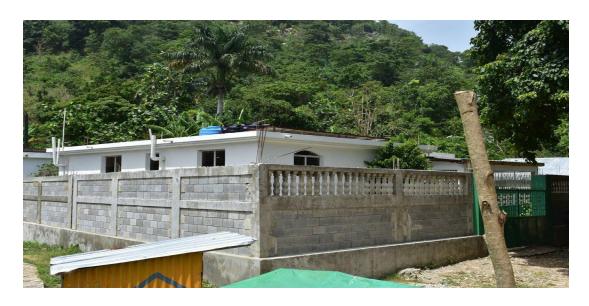
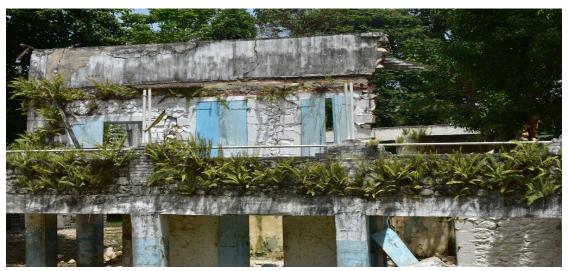
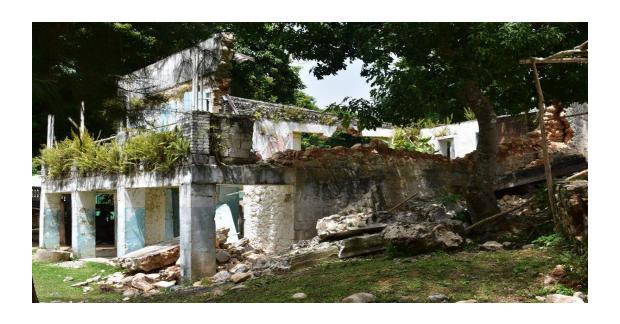
2- Corail Moulines

Le bâtiment principal, qui accueille les patients, est assez vétuste. Le tremblement de terre a causé des dégâts considérables qui ne pourront pas être réparés. Une reconstruction complète et conforme au PES est la solution retenue.

Technique: reconstruction du bâtiment principal

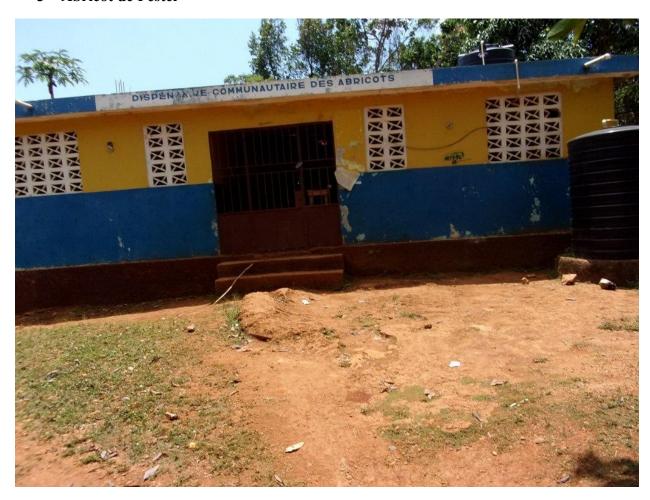
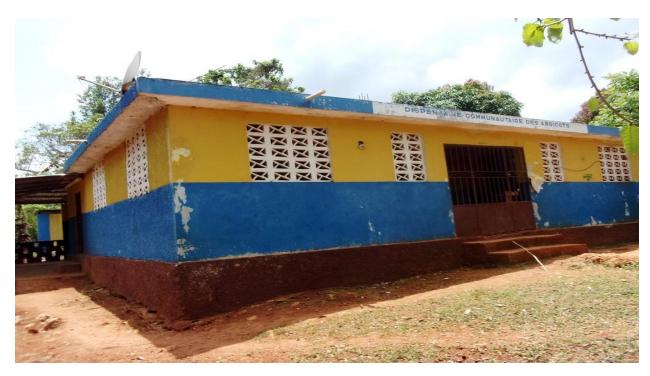
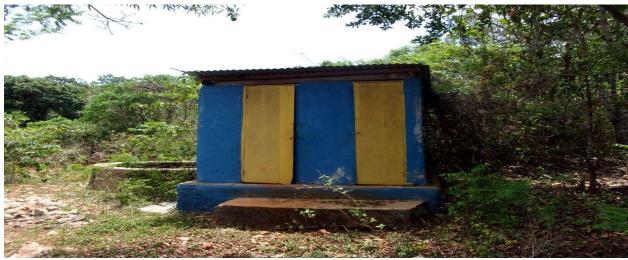
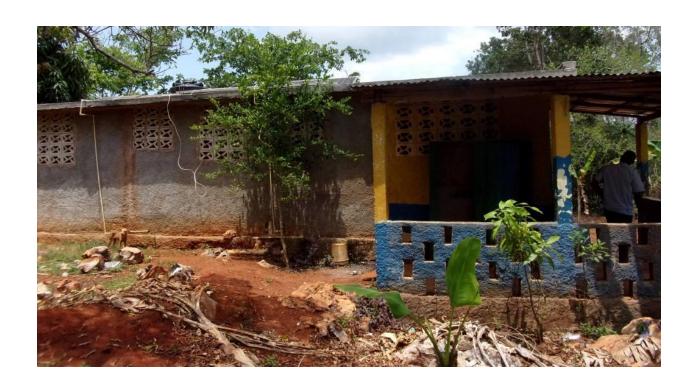
3- Abricot de Pestel

Construit début des années 80 par une organisation étrangère, le centre a été transféré à l'État en 2017. Très isolé géographiquement, les dégâts du cyclone Matthew (2016) et du tremblement de terre (2021) sont encore visibles puisque le centre n'a bénéficié d'aucune réhabilitation depuis sa création. Le centre est situé à 300 mètres d'une école nationale et à proximité d'un terrain de football. L'espace est assez isolé. Toutefois, le site est très fréquenté car c'est le seul centre dans un rayon de plus 20 kilomètres. La qualité du service proposé est telle que des patients viennent de la ville de Baradères dans le département des Nippes, plus de 24 heures de marche pour arriver dans le centre. La population desservie est estimée à plus de 8 000 personnes (hors vaccination).

D'aspect général la structure présente de nombreux problèmes. Certains poteaux et poutres ne sont pas en bon état, la peinture est délavée. Il n'y a pas d'incinérateur, encore moins de cabinets modernes. De nombreuses interventions sont nécessaires pour mettre le centre aux normes du Ministère.

Technique: Les travaux courants de construction d'un nouveau centre sont nécessaires pour un

fonctionnement selon les normes en vigueur et la sécurité des personnes.

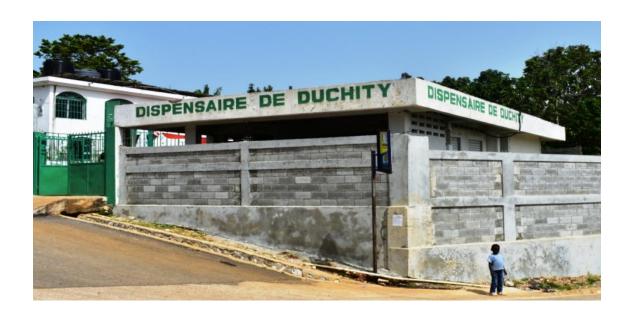
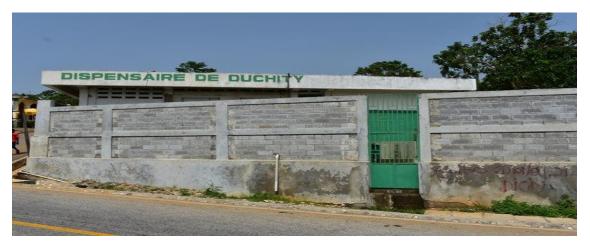
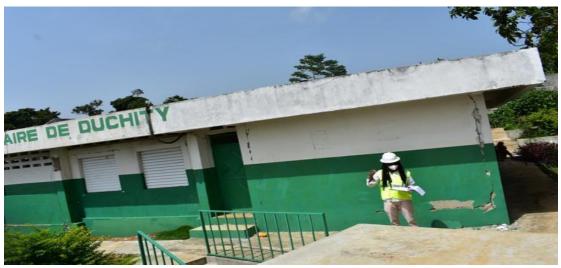
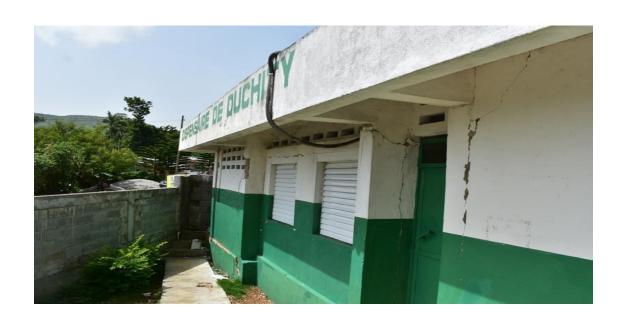
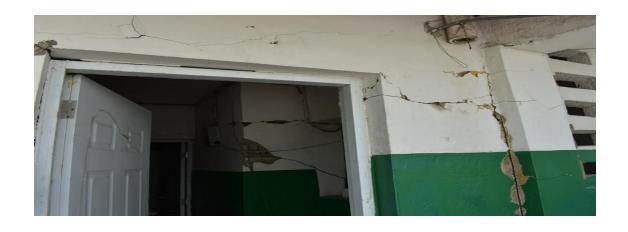
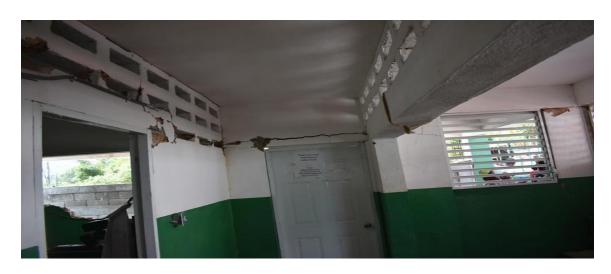
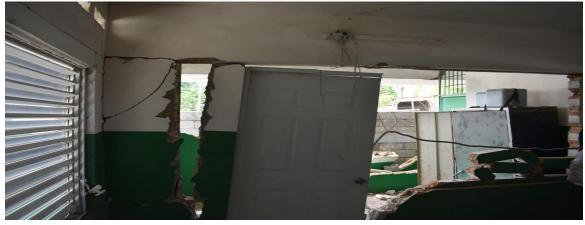
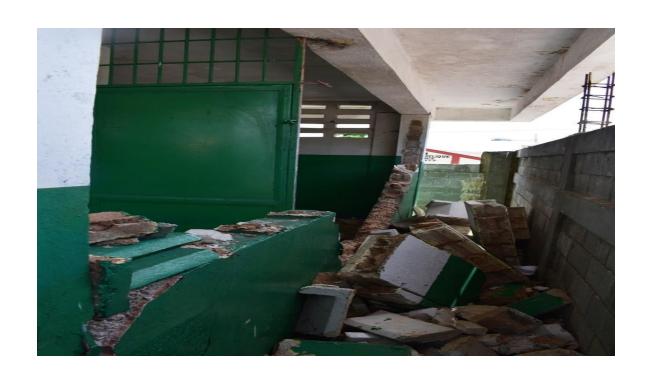
4- Duchity

2021 à entièrement détruit le bâtiment de soin, par contre la résidence et bloc sanitaire construits

par PASMISSI ne présentent que de faibles dégâts. Depuis le séisme le centre fonctionne dans la

Le bâtiment principal est hors utilisation, et représente un danger pour les patients qui continuent

de fréquenter le centre quotidiennement. Seule une démolition complète suivie d'une

reconstruction avec les normes parasismiques et anticycloniques sont envisageables.

Technique : La reconstruction répondra aux normes du PES et devront garantir le respect des normes parasismique et anticyclonique.

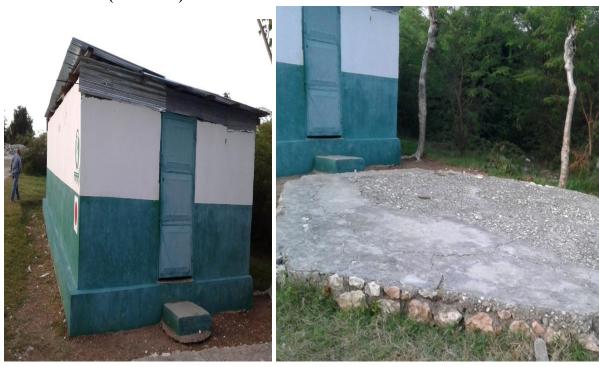
5- Jérémie (numéro 2)

C'est un très petit dispensaire d'une superficie moindre de 12m². Implanté sur un vaste terrain

Ce centre de santé ne répond à aucune norme, il n'y a ni incinérateur ni espace de dépôt de

déchets. L'espace tel qu'il est actuellement n'est pas du tout approprié pour un service de santé.

Une nouvelle construction comprenant les normes standards et les services de base appropriés

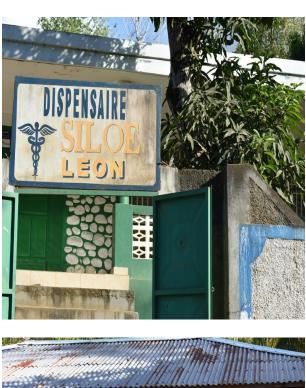
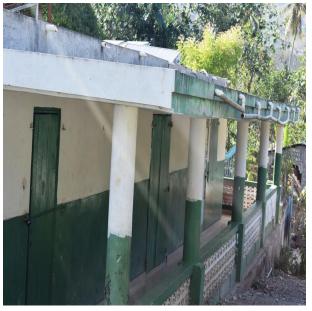
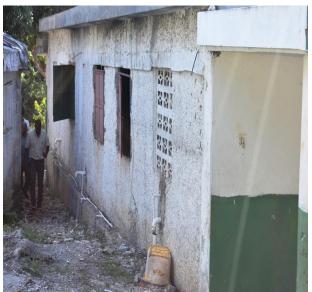
6- Léon

Situé en milieu rural, le dispensaire de Léon a été construit avant 1978 et dessert actuellement une population estimée à plus de 25 000 personnes. Malgré les nombreux dégâts causés par le cyclone Matthew, le centre n'avait pas bénéficié de travaux de réhabilitation et de mise aux normes pour garantir une meilleure qualité d'accueil et de service. Le tremblement de terre de 2021 a causé des dégâts qui sont venus s'additionner à ceux causés par le cyclone. La dégradation naturelle, les ravages du cyclone, les destructions causées par le séisme, l'accumulation de tant de facteurs négatifs rendent le site extrêmement dangereux pour l'accueil des patients et pour le personnel de santé.

Sauvegarde : Les portes en bois sont anciennes, ce modèle est extrêmement rare. Il faudrait chercher un moyen de les conserver dans la nouvelle architecture.

Une reconstruction est nécessaire. Le terrain est assez grand pour recevoir tous les services appropriés pour un centre de santé.

Technique : Les travaux de reconstruction devront garantir le respect des normes parasismique et anticyclonique. Site à risque inondation, la nappe phréatique est proche de la surface.
