„Reaktivierung“ von Röhren 3-500Z“

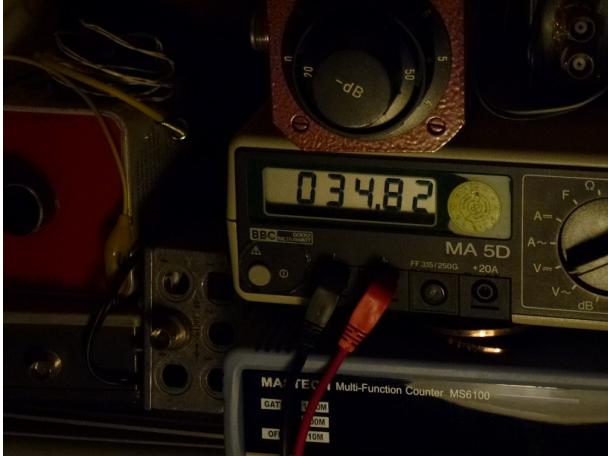
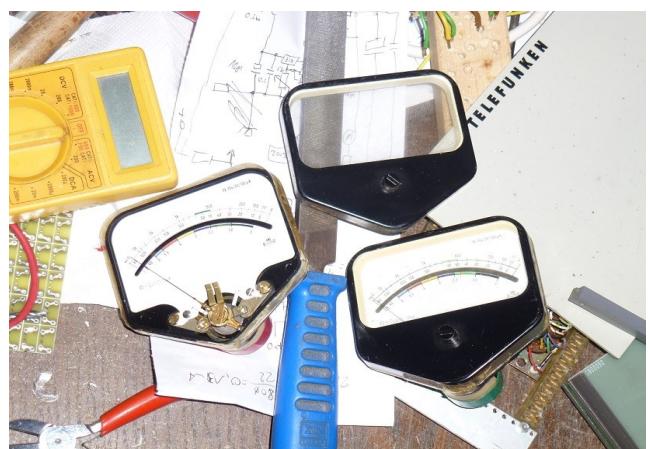
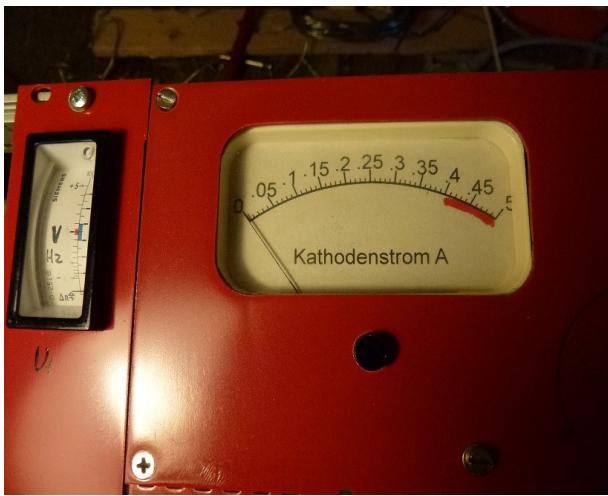
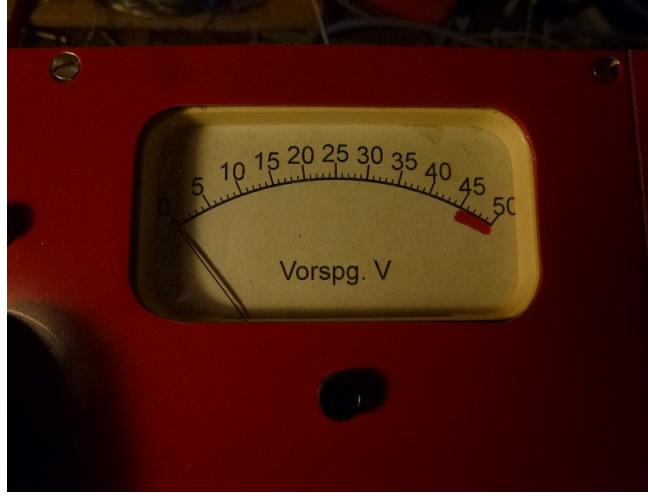
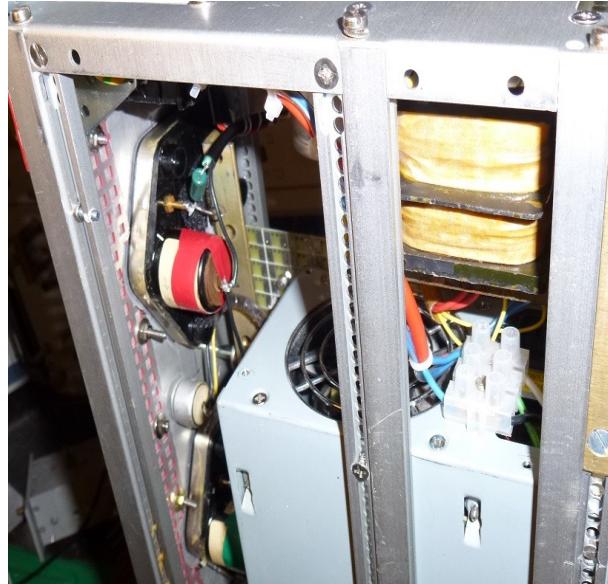
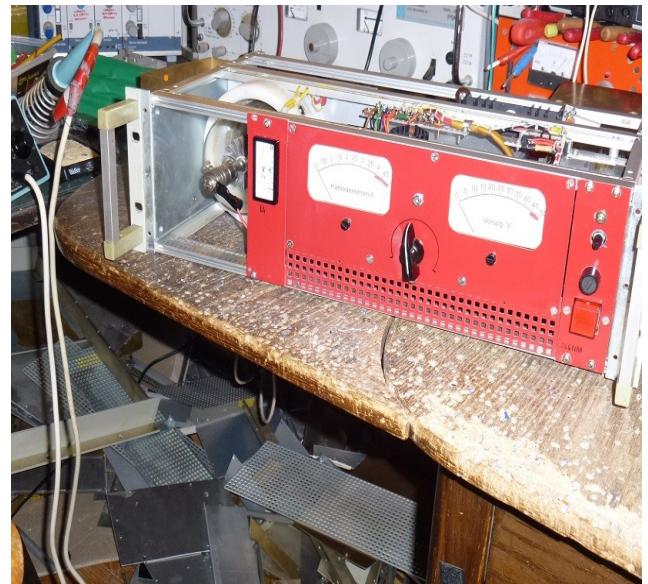
Im Bild links ist die „Meßbereichserweiterung“ durch „Shunt“ b.z.w. durch Vorschaltwiderstand mit wahlwollen zu erkennen. Rechts das beinahe fertige Gerät.

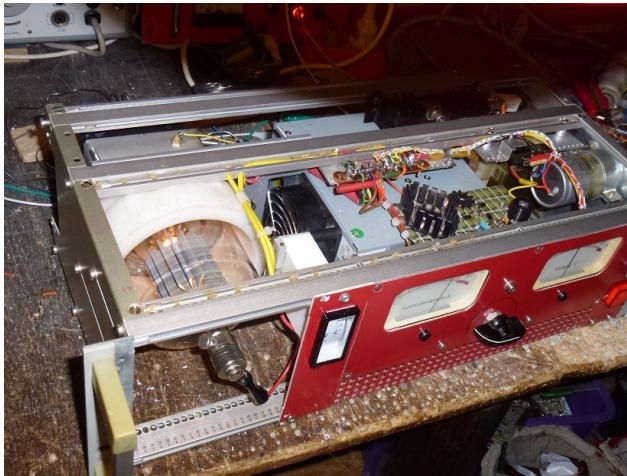
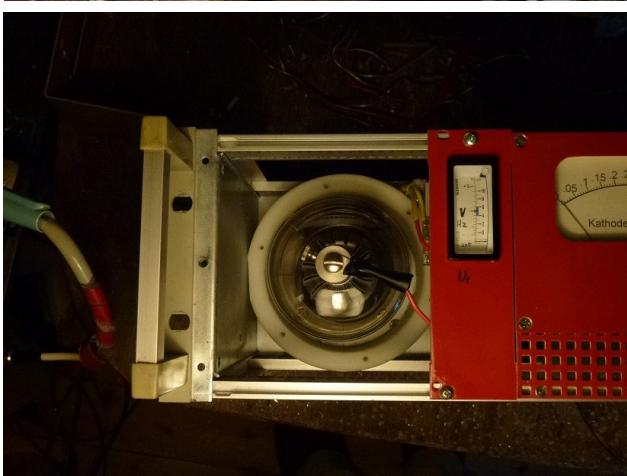
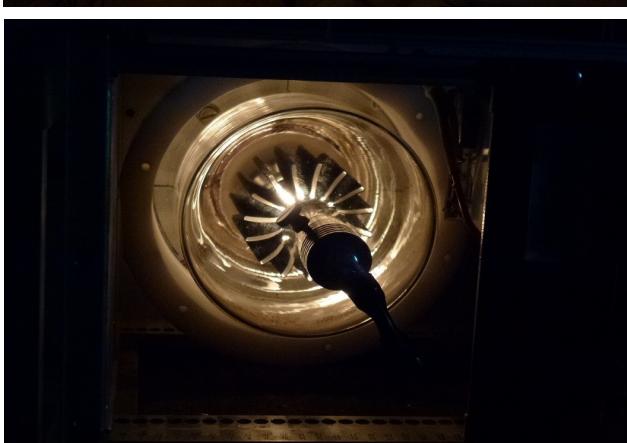
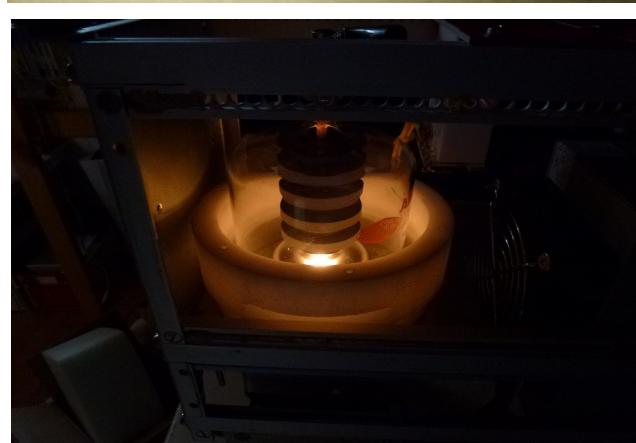
Links Blechanode, rechts Graphitanode. Wenn die gebrauchte Röhre noch zu 100% i.o. ist, dann ist die nagelneue „Graphitröhre“ von Amperex etwas steiler, denn für den selben Emissionsstrom wurde weniger Vorspannung benötigt.

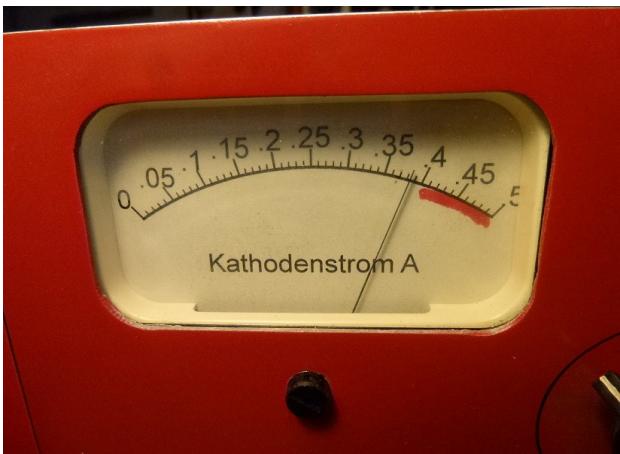
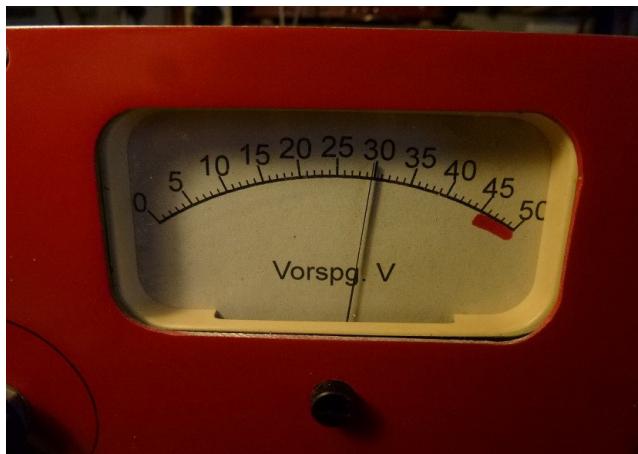
Eine eingebaute Strombegrenzung lässt maximal 400mA zu. Wie bei PA0FRI beschrieben, schwankt am Anfang der Strom etwas, „beruhigt sich aber nach einiger Zeit. Das soll wohl so mit dieser Anordnung bewirkt werden. Sinn ist es nicht irgendwelche Betriebsdaten oder Kennlinien zu erfassen, lediglich die Kathode soll aufgeheizt werden um eventuell mangelhafte Getterung wieder zu regenerieren!

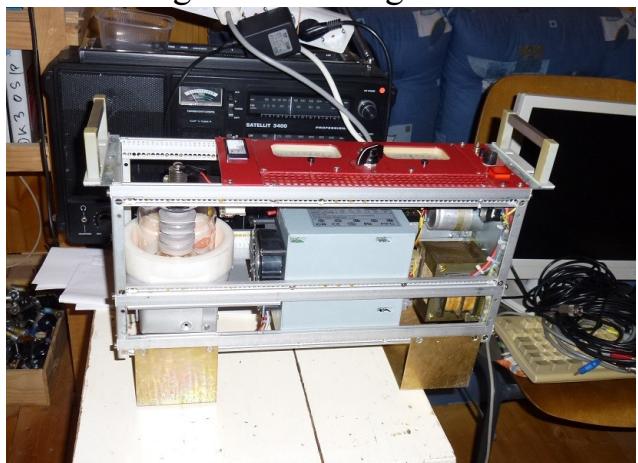
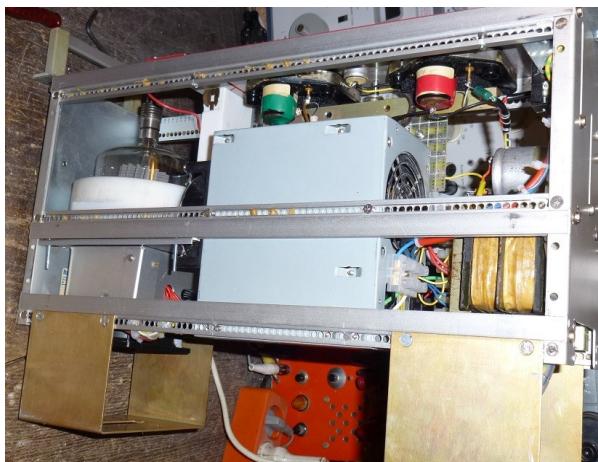
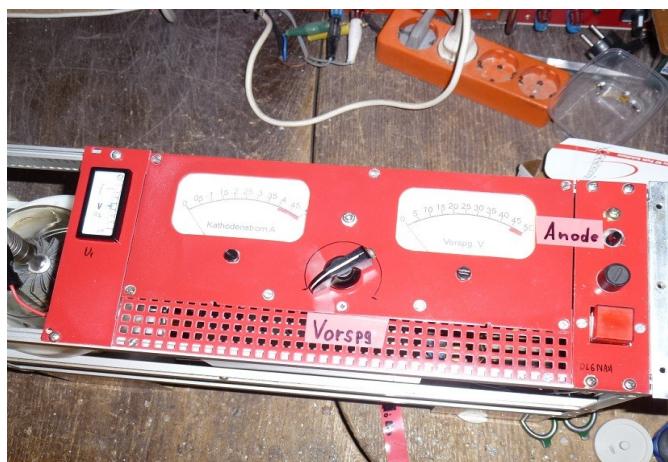
Selbst bei der fabrikneuen, original verpackten Röhre war anfangs ein, wenn auch geringes, Schwanken des Kathodenstromes zu erkennen. Eigentlich, so denke ich, hätte ich durch einfaches „einsticken“ und längeren Vorheizen der Röhre auch keinen Überschlag verursacht, allerdings „auf der sicheren Seite“ ist man letztendlich nur, wenn man die Röhre an ihr „neues Leben“ vorsichtig gewöhnt...
