Persepsi dan Preferensi Pengunjung Terhadap Tata Fasilitas Wisata di Taman Hutan Raya Ngurah Rai, Bali

Perception and Preference of Visitors about the Setting of Tourism Facilities in Forest Park Ngurah Rai, Bali

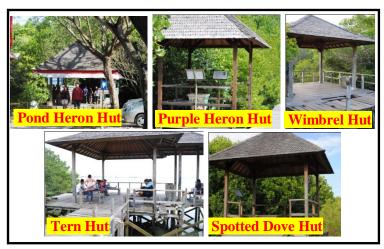
Persepsi pengunjung terhadap fasilitas pondok peristirahatan, dari aspek kenyamanan adalah kurang nyaman sampai tidak nyaman (65.0%) karena kurang tersedia dan sesuainya ketersediaan dari fasilitas pendukung wisata pada masing-masing pondok. Keamanan persepsinya kurang aman sampai tidak aman (70.0%) karena salah satu dari pondok peristirahatan yaitu *Tern Hut* mengalami kerusakan. Keindahan persepsinya kurang indah sampai tidak indah (72.5%) karena kurang tertatanya fasilitas pendukung wisata dengan baik. Preferensinya perlu perbaikan (52.5%) pada penataan fasilitas (Gambar 3).

Gambar 3. Kondisi pondok peristirahatan

Penataan fasilitas yang dapat dilakukan adalah menata ulang letak fasilitas pendukung wisata, tempat duduk diletakan membentuk huruf "U" atau sesuai dengan kondisi guna memfasilitasi pengunjung lebih maksimal. Papan informasi diletakkan di depan pondok peristirahatan agar dapat dilihat dan dibaca oleh orang yang akan beristirahat ataupun melintas. Tempat sampah dan Papan rambu peringatan diletakkan berdekatan.

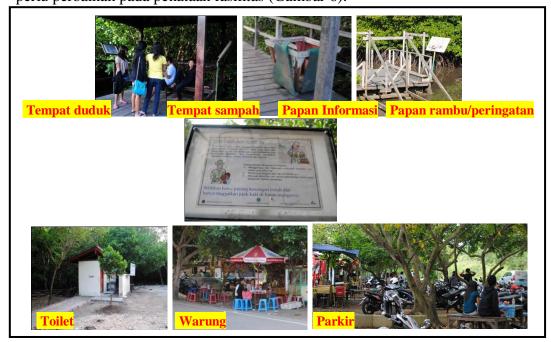
Persepsi pengunjung terhadap fasilitas pendukung wisata, dari aspek kenyamanan adalah kurang nyaman sampai tidak nyaman yang disebabkan karena kurang terjaganya kebersihan pada fasilitas. Keamanan persepsinya aman karena keutuhan dari fasilitas saat ini tidak ada yang terlalu membahayakan pengunjung. Keindahan persepsinya kurang indah sampai tidak indah karena kurang sesuai dan tertatanya fasilitas dengan baik. Preferensinya perlu perbaikan pada penataan fasilitas (Gambar 6).

Gambar 6. Kondisi fasilitas pendukung wisata

Rekomendasi yang dapat dilakukan pada masing-masing fasilitas pendukung wisata adalah dilakukan perbaikan pada penataan fasilitas sesuai dengan standar untuk memaksimalkan penggunaan fasilitas sehingga berfungsi lebih optimal. Desain tempat duduk yang digunakan adalah tempat duduk tanpa sandaran untuk memberikan keleluasaan terhadap pengunjung. Tempat sampah diletakkan pada tempat yang strategis, dengan desain menggunakan tutup dan terbuat dari plat/seng. Papan informasi dan rambu dibuat terpisah dan

diletakkan pada tempat yang strategis serta sesuai dengan jarak pandang pengunjung. Toilet perlu dilakukan penataan khususnya pada bagian luar toilet dengan tanaman untuk meningkatkan kualitas lingkungan. Warung perlu dibuatkan zona-zona untuk menata keberadaan warung, model yang dapat digunakan adalah pujasera/foocourt. Parkir perlu dilakukan penataan dengan memberi rambu/peringatan untuk mengatur sirkulasi sehingga menjadi teratur.
