Evaluasi Nilai Fungsional dan Estetika Taman Maccini Sombala Kota Makassar sebagai Taman Hortikultura

Evaluation of Functional and Aesthetic Value of Park Maccini Sombala of Makassar City as Horticultural Parks

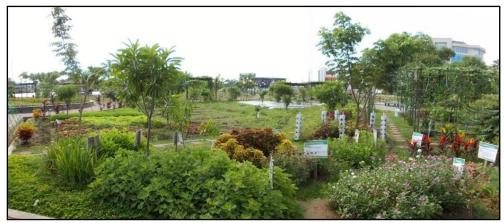
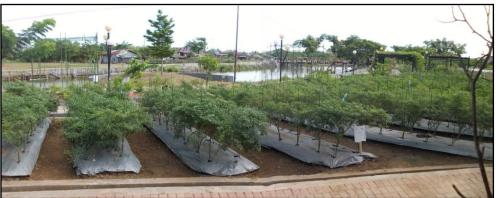
Gambar 3. Elemen tanaman pada tapak

Jenis tanaman pada tapak beragam mulai dari rumput hingga pohon yang terdiri atas tanaman hias, buah-buahan, dan sayur-sayuran (Gambar 3). Jenis tanaman yang ditanam, antara lain, ki hujan, bintaro, pohon kupu-kupu, angsana, jambu, palem, mangga, jati, srikaya, hanjuang, terong ungu, kacang panjang, puring, tomat, lidah mertua, ubi kayu, cabe, paria, buah naga, dan markisa.
