Evaluasi Kesesuaian Elemen Lanskap Taman Balekambang sebagai Ruang Publik di Kota Surakarta, Jawa Tengah

Doksa Safira Tarigan¹, Cokorda Gede Alit Semarajaya^{1*}, Ni Luh Made Pradnyawathi²

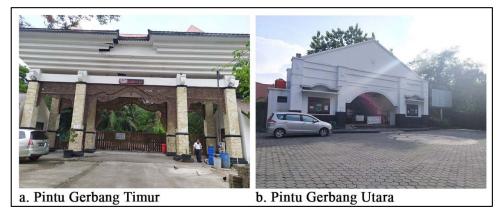
Gambar 2. Elemen Lanskap Taman Balekambang pada Aspek Access and Linkages

Tiap fasilitas di dalam kawasan memiliki kedekatan jarak yang didukung oleh jalur pedestrian. Jalur pedestrian tersebut bermanfaat untuk memfasilitasi pergerakan pengunjung dari satu tempat ke tempat lain dengan mudah, lancar, aman, nyaman dan mandiri (Riadi, 2020) . Selain itu, pengunjung dimudahkan dengan adanya papan penunjuk arah yang memudahkan mereka untuk mencapai tiap fasilitas dalam kawasan. Elemen hardscape berupa papan tanda "Taman Balekambang" juga membantu para pengunjung untuk menemukan tempat ini dengan mudah. Walaupun di Taman Balekambang ada berbagai macam jenis pohon berukuran besar dan berdaun rimbun, namun hal itu tidak menghalangi penglihatan pengunjung terhadap papan tanda "Taman Balekambang". Hasil pengamatan ini juga relevan dengan analisis aspek access and linkages pada kuesioner persepsi pengunjung yang menunjukkan sebanyak 24 responden telah memberikan skor ≥39. Perhitungan tersebut menjelaskan bahwa aspek access and linkages di Taman Balekambang berada pada kategori tinggi. Secara keseluruhan elemen hardscape dan softscape di Taman Balekambang telah memenuhi aspek access and linkages.

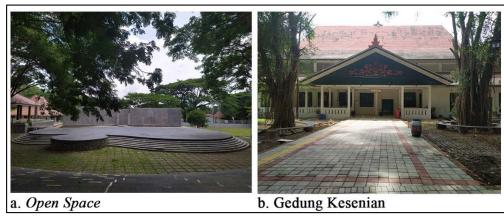
Gambar 3. Elemen Lanskap Taman Balekambang pada Aspek Uses and Activities

Ada satu indikator yang kurang maksimal yaitu "dapat digunakan untuk berbagai aktivitas". Hal ini dilihat dari titik penyebaran aktivitas di Taman Balekambang yang kurang merata secara maksimal. Beberapa titik area di Taman Balekambang yang tidak terawasi disebabkan oleh banyaknya pohon besar seperti beringin (Ficus benjamina), dan jati (Tectona grandis) yang menghalangi pandangan pengunjung. Selaras dengan pernyataan Hartoyo dan Santoni (2018) yang menyatakan bahwa titik penyebaran aktivitas yang tidak merata disebabkan oleh banyak ruang yang tidak memiliki program sehingga kurang dapat menarik pengunjung untuk menggunakannya. Pengamatan ini juga relevan dengan analisis aspek uses and activities pada kuesioner yang menunjukkan sebanyak 43,75% responden memberikan skor sedang yaitu antara 35 sampai 41. Secara

Rekomendasi ini ditujukan bagi ketiga aspek yang masih bertaraf sedang yaitu aspek uses and activities, comfort and image, dan sociability. Pada aspek uses and activities kekurangan yang ada terjadi karena terdapat beberapa titik area yang kosong di Taman Balekambang. Salah satunya disebabkan oleh pohon beringin (Ficus benjamina) dan jati (Tectona grandis) yang menghalangi pandangan pengunjung. Kondisi tersebut selayaknya diperbaiki dengan cara melakukan pemangkasan rutin pada pohon yang daunnya

sudah terlalu rimbun. Ruang kosong ini berada di dekat pagar tembok Taman Balekambang, karena ruang tersebut kurang menarik perhatian pengunjung. Vertical garden bisa ditambahkan pada sekeliling pagar tembok bagian dalam. Melalui penambahan *vertical garden* diharapkan mampu memberikan warna baru, dan akan memberikan manfaat yang cukup baik seperti mengurangi polusi (Wiguna, 2011).
