CONDOMINIO CAMINO REAL DE MINAS 11 · TORRE ARALIAS

# Documentos para la Asamblea General de Condóminos

Informe del Comité de Vigilancia sobre la gestión, las finanzas y los trabajos del condominio

**Sábado 3 de octubre de 2026**

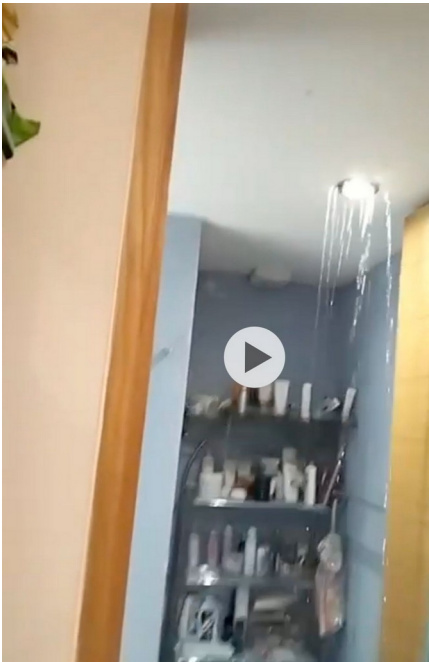
### Punto 4. PH4 — daño al Depto. 104 (\$16,270.00)

Depto. 104: entrada de agua por la lámpara del baño, derivada de la caída de un desarmador en la tubería durante trabajos en la azotea del PH4.

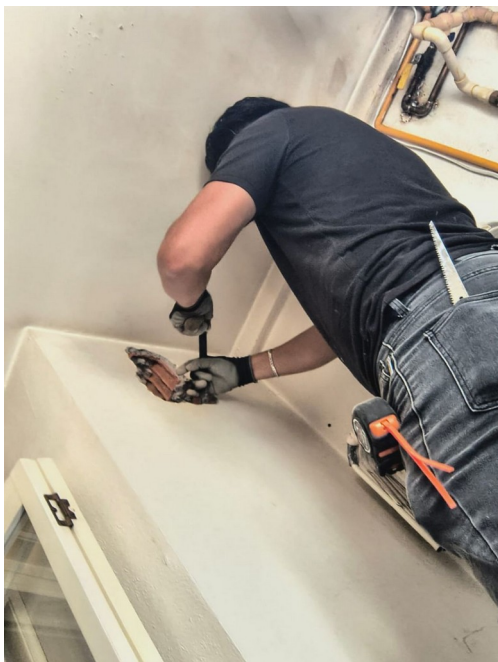
Apertura de registro en departamento para localizar la fuga de la vertical de Torre 2.

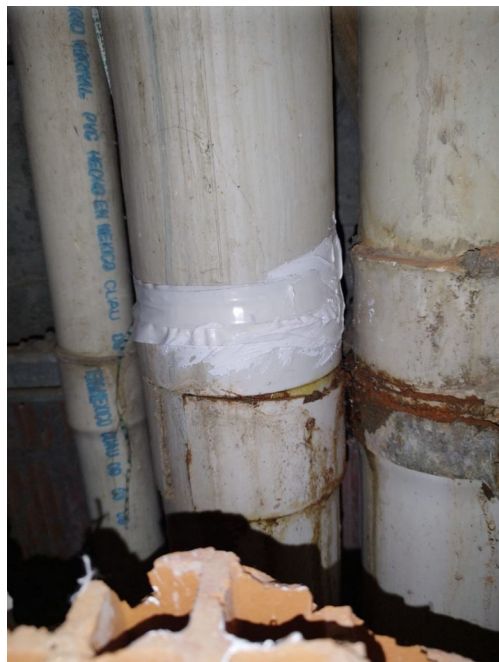
Reparación provisional con cinta y pasta realizada por el proveedor de ISGA en una unión de la vertical, sin reposición de la pieza dañada.

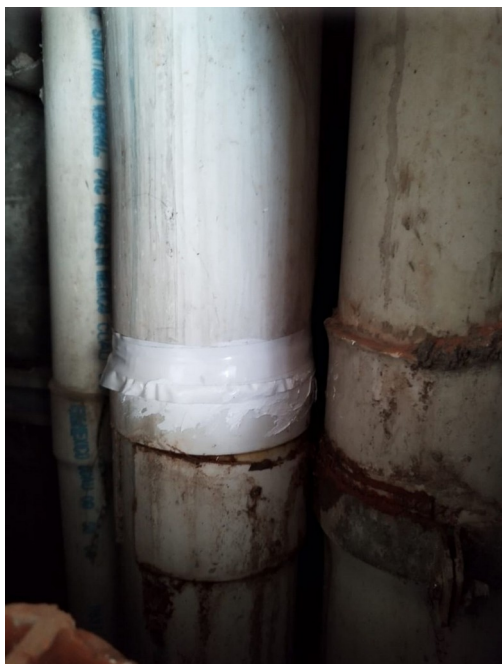
*Reparación provisional con cinta y pasta realizada por el proveedor de ISGA en una unión de la vertical, sin reposición de la pieza dañada.*

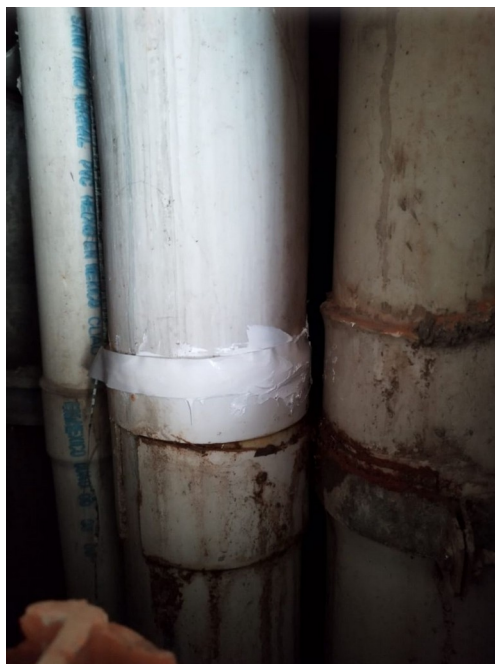
*Reparación provisional con cinta y pasta realizada por el proveedor de ISGA en una unión de la vertical, sin reposición de la pieza dañada.*

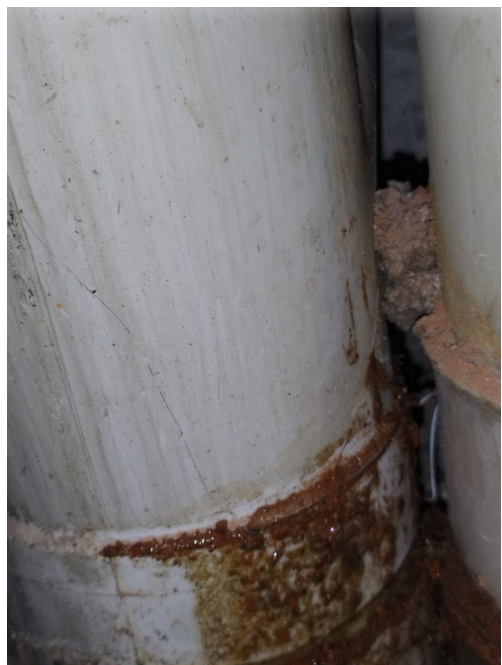
*Unión con escurrimiento y sedimento: evidencia de la fuga activa.*

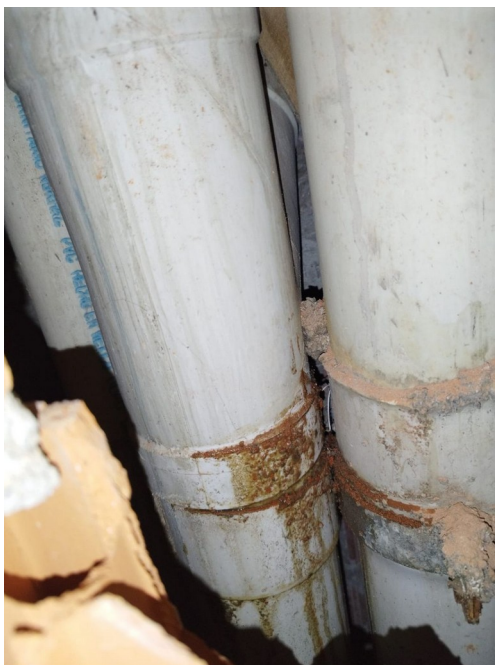
*Uniones de la vertical con escurrimiento y sedimento.*

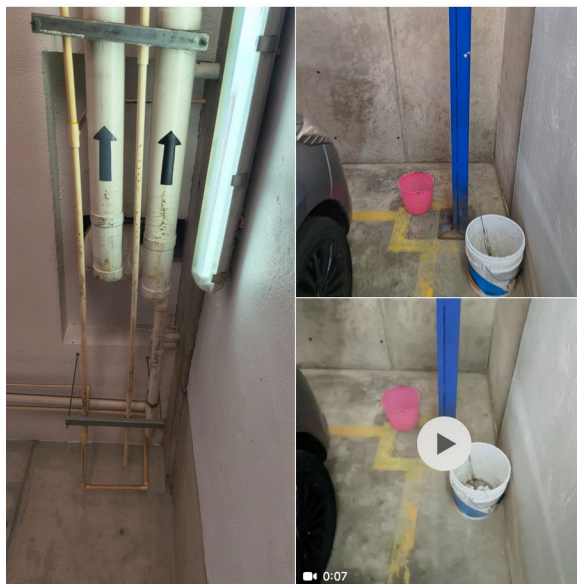
*Sótano 1: tubería de la vertical y cubetas para contener el goteo sobre los cajones de estacionamiento.*

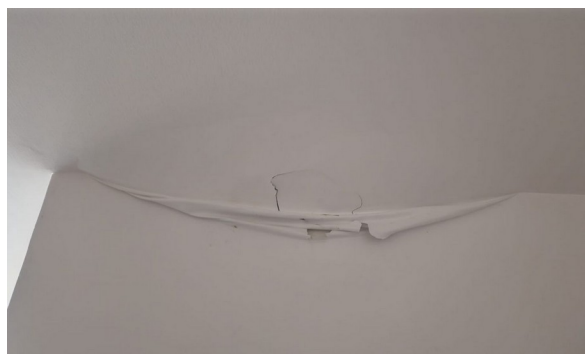
*Plafón con pintura desprendida y agrietada por la filtración de la fuga del medidor.*

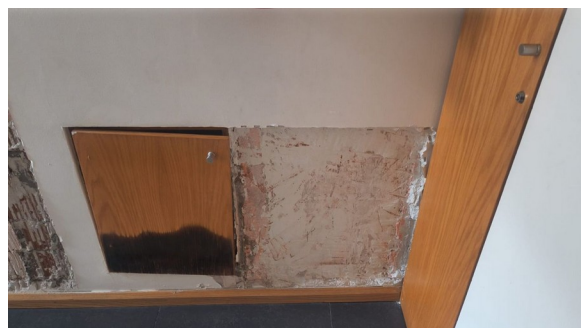
*Puerta del registro de medidores manchada por el agua y muro con aplanado retirado, sin terminar.*

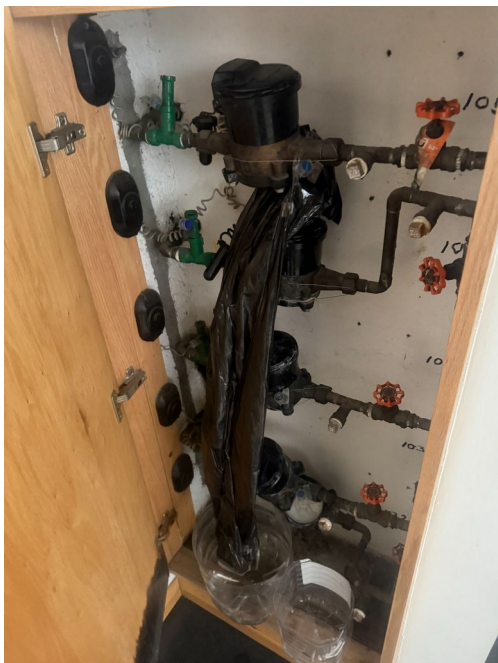
- El reporte ante SEGIAGUA se ingresó hasta el 30 ene 2026, cinco meses tarde.
- 30 jul 2026: la fuga sigue activa, contenida con cubeta.
- Hoy sigue activa y afecta la **puerta de madera, el piso del lobby y el techo del Sótano 1**.

*Registro de medidores: la fuga del medidor se contiene con una bolsa de plástico que desvía el agua a un recipiente; la puerta de madera del registro presenta daño por humedad.*

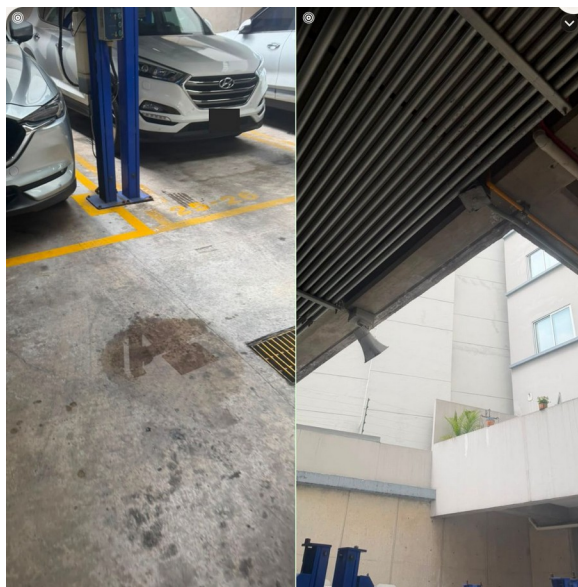
- 24 sep 2025: ISGA reporta que "volvió a filtrar agua" en la fuente (falla recurrente).
- 16 jul 2026: única revisión registrada. Sin solución.
- El agua sigue permeando hacia los ductos eléctricos, con riesgo de cortocircuito.

*Filtración de la fuente del lobby: charco en el piso del estacionamiento (izq.) y losa por donde escurre el agua (der.).*

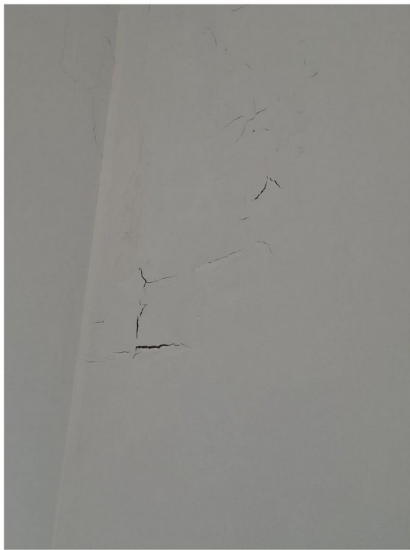
*Vista exterior — detalle del cuarteamiento superficial del aplanado. El patrón confirma deterioro por saturación interna.*

*Del reporte técnico del Comité (14 may 2026): cuarteamiento del aplanado por saturación interna del muro.*

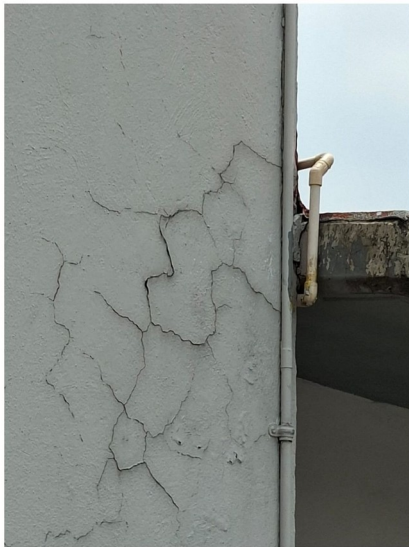
*Vista exterior — agrietamiento y desprendimiento del aplanado en la zona alta del muro, coincidente con la ubicación de la junta abierta.*

*Del reporte técnico del Comité (14 may 2026): agrietamiento y desprendimiento del aplanado en la zona alta del muro, en la ubicación de la junta abierta.*

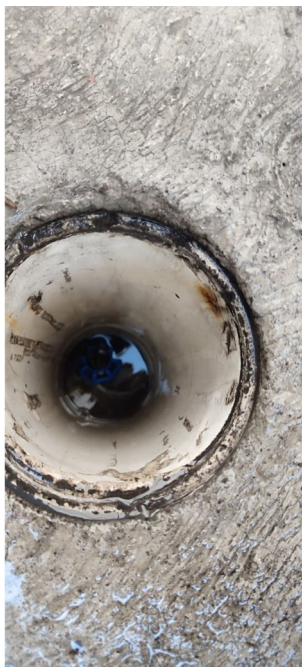
*Registro de la llave general: acumulación de agua alrededor de la llave; la fuga continúa después de los trabajos.*

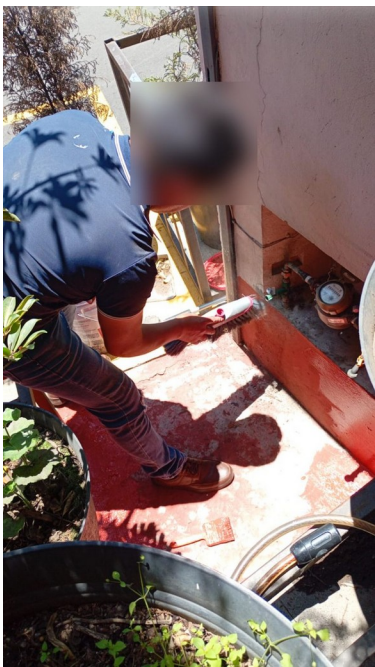
*Impermeabilización de la zona del medidor general (cobrada como finiquito el 25 ago 2026 por \$700); la fuga no se resolvió.*

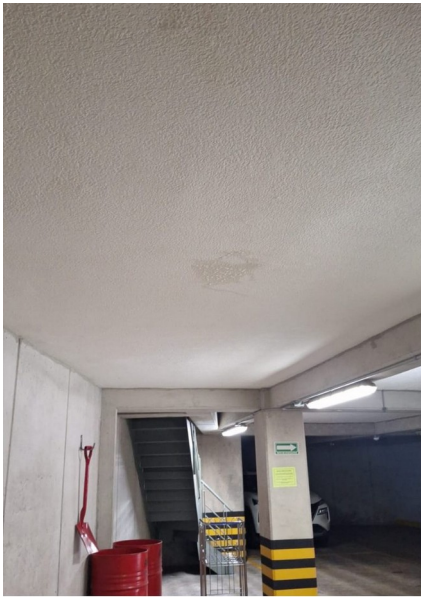
29 jun 2026: un miembro del Comité reporta filtración en el Sótano 2 frente al cajón 48; ISGA no la había detectado en sus recorridos.

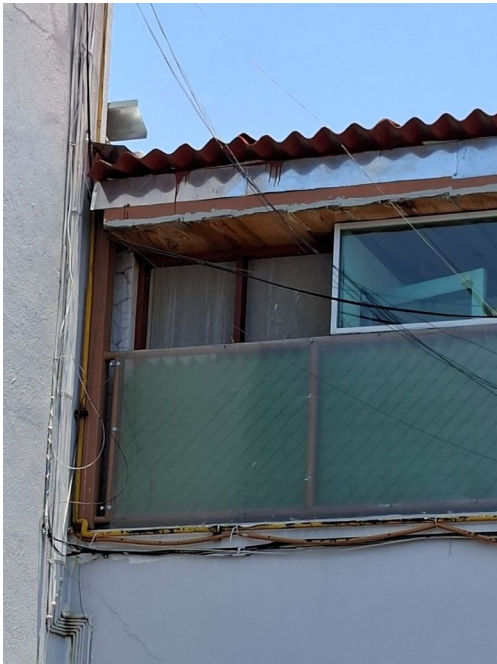
PH1: techo de lámina en la terraza con escurrimiento de óxido; tubería de gas y cables aparentes sobre la fachada.

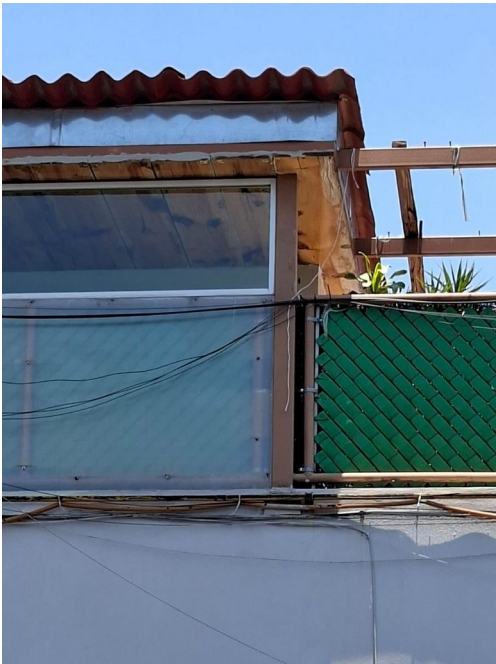
PH1: estructura y techo de la terraza; cables tendidos por la fachada.

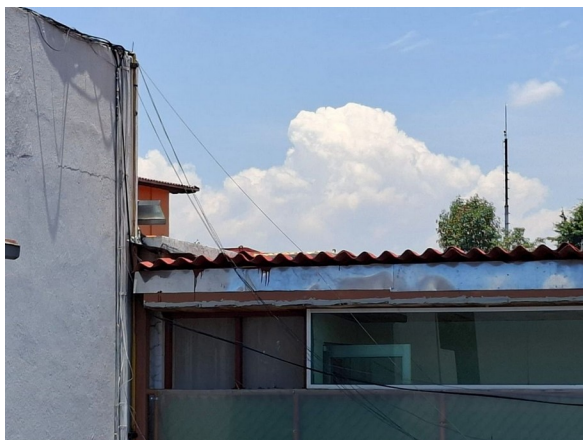
*PH1: techo de lámina que desvía el agua pluvial hacia el muro colindante.*

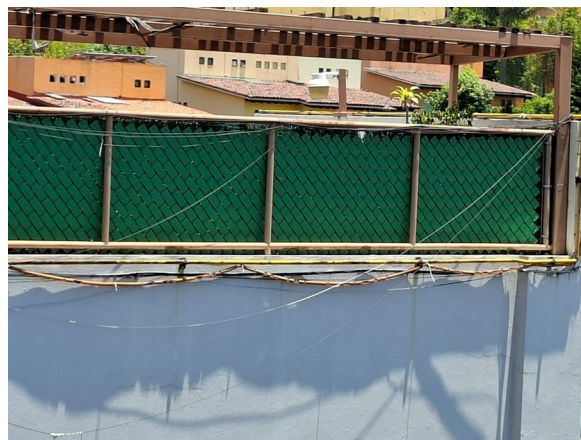
*PH1: tuberías y cables fijados sobre la fachada, con escurrimientos en el muro.*

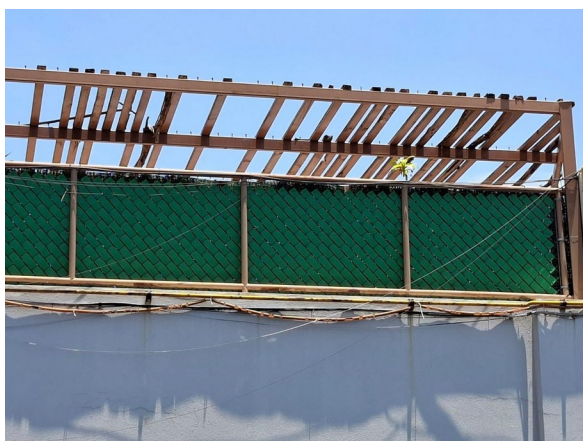
*PH1: tuberías y cables aparentes sobre la fachada.*

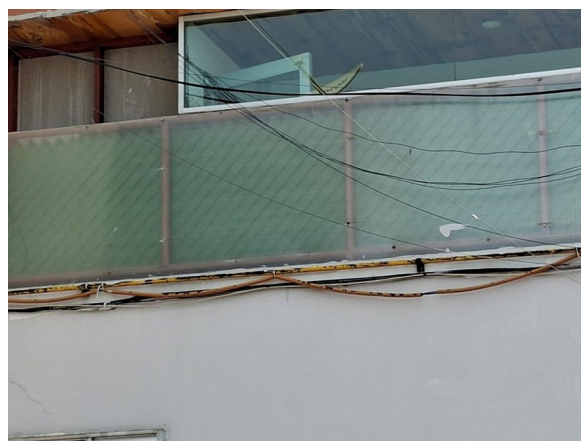
*PH1: tubería de gas y cables fijados con cinchos sobre el muro de fachada.*

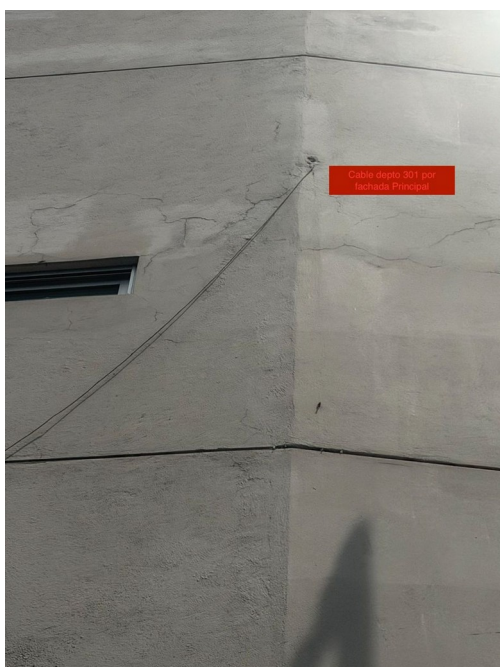
*Fachada principal: cable del Depto. 301 fijado por fuera, con perforación en el muro y grietas alrededor.*

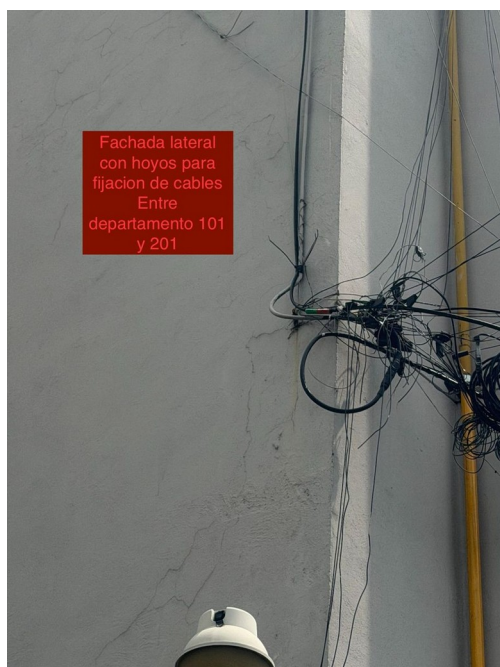
*Fachada lateral a la altura de los Deptos. 101 y 201: se utilizó su muro para colocar anclajes de instalaciones de servicios de otros departamentos, en lugar de pasar el cableado por las verticales correspondientes; las perforaciones afectan a estos departamentos. Situación que la administración debió regular y atender.*

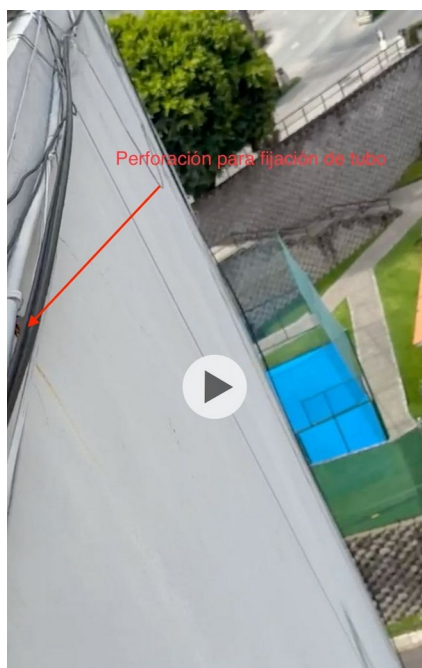
*Perforación en el muro para la fijación del tubo horizontal (captura del video).*

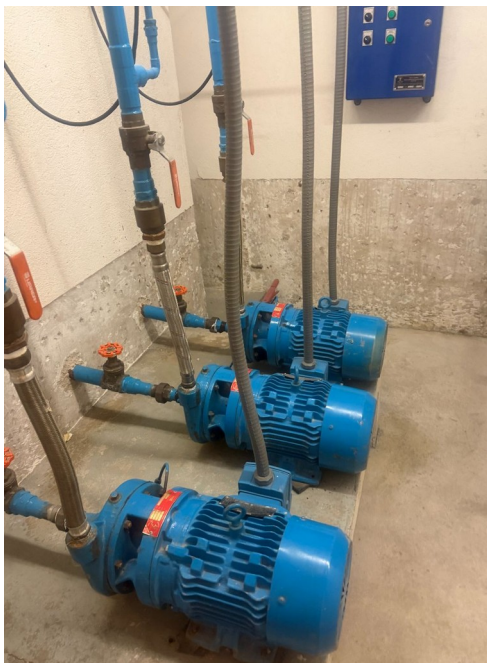
| # | Tema | Origen | Estatus | Acción del Comité |
|---|---|---|---|---|
| 19 | Falla del sistema de agua y bombas en seco | 1 ago 2026 | CONCLUIDO | Resolvió |

Cuarto de bombas: equipo de bombeo revisado por el Comité junto con el proveedor tras la falla del 1-2 ago 2026.

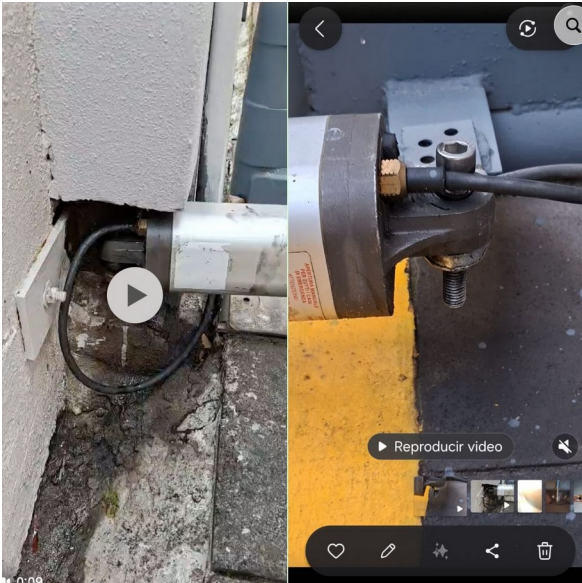
Brazo hidráulico del portón y su soporte de sujeción.

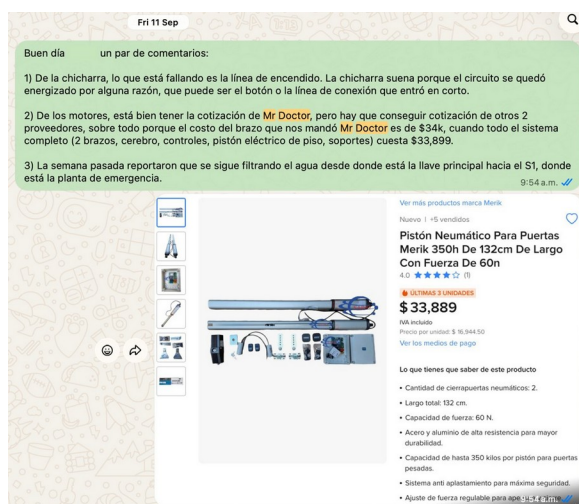
Cotización Doctor Smart presentada por ISGA (10 sep 2026): \$34,335 + IVA por un solo pistón hidráulico; total \$44,350.28.

11 sep 2026: el Comité señala el sobreprecio y comparte la referencia de mercado: sistema completo (2 brazos, control, accesorios) por \$33,889 IVA incluido, y pide dos cotizaciones más.

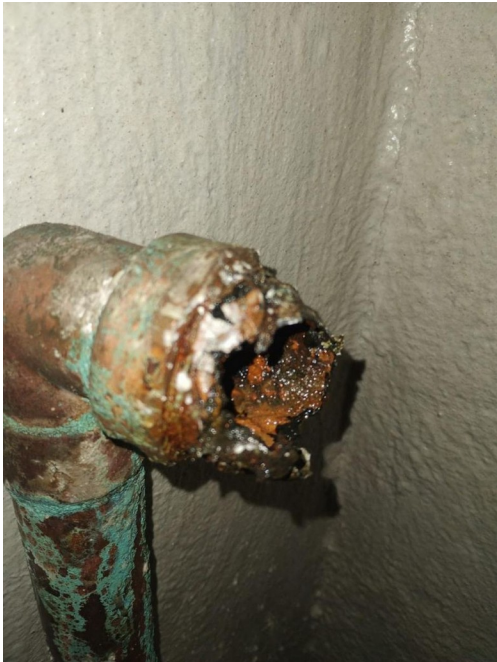
Tubo de succión carcomido por corrosión (antes; detectado por el Comité).

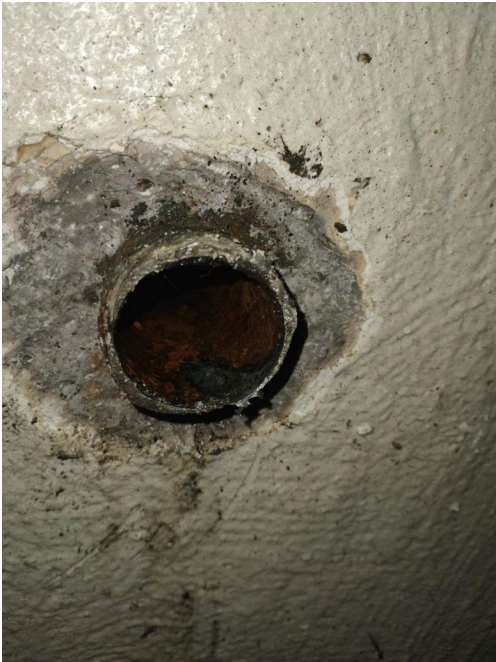
Tubería perforada por corrosión en el muro de la cisterna (antes; detectado por el Comité).

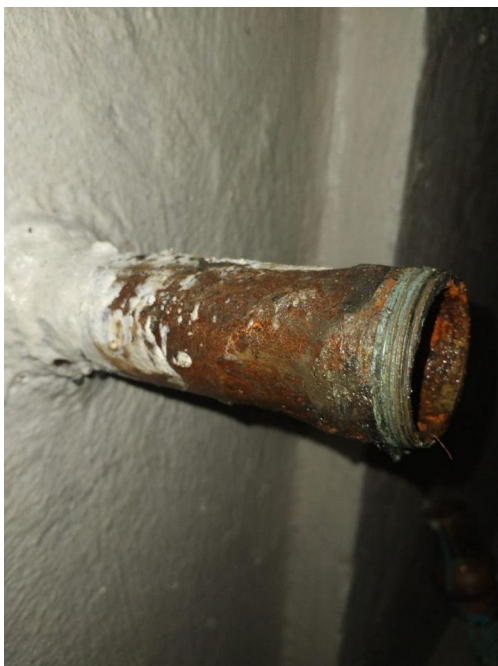
*Tubo de succión con corrosión avanzada (antes; detectado por el Comité).*

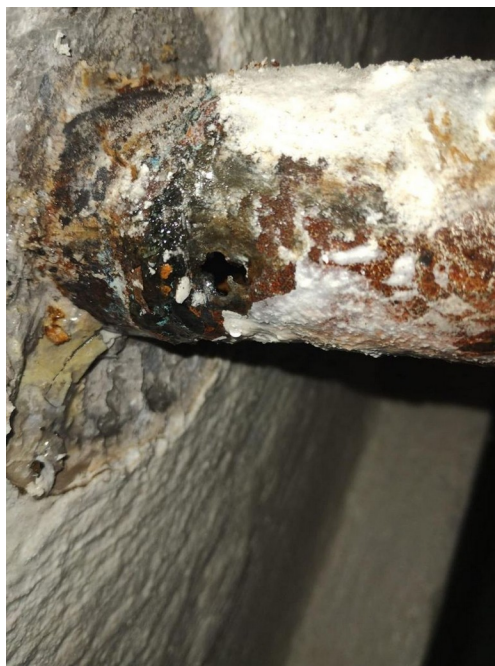
*Tubería con orificio por corrosión (antes; detectado por el Comité).*

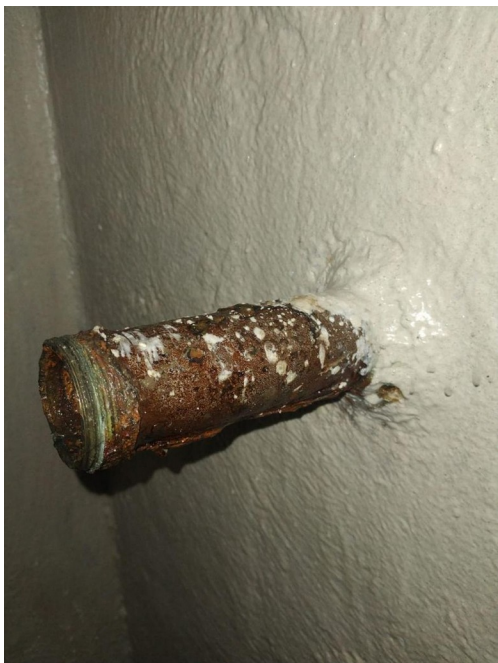
*Tubo de succión deteriorado (antes; detectado por el Comité).*

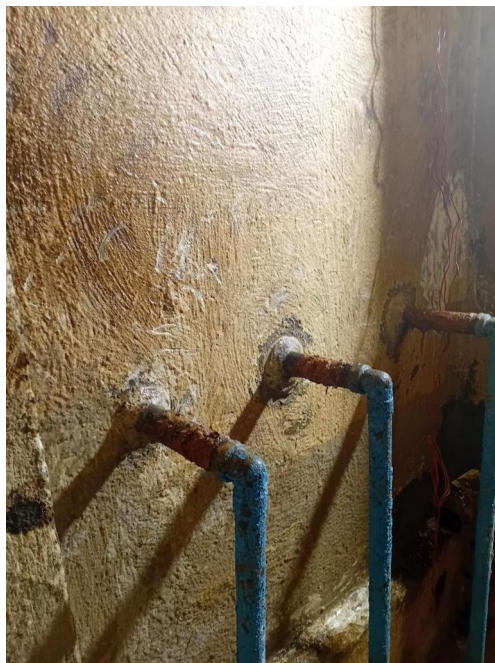
*Tuberías de la cisterna con corrosión severa (antes; detectado por el Comité).*

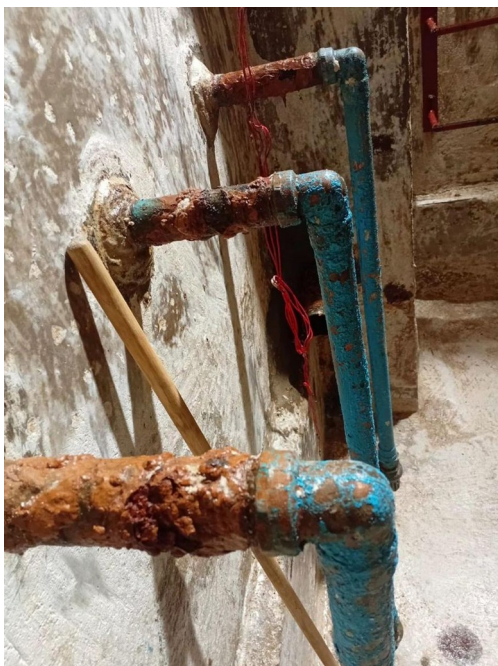
*Tuberías de succión con corrosión severa (antes; detectado por el Comité).*

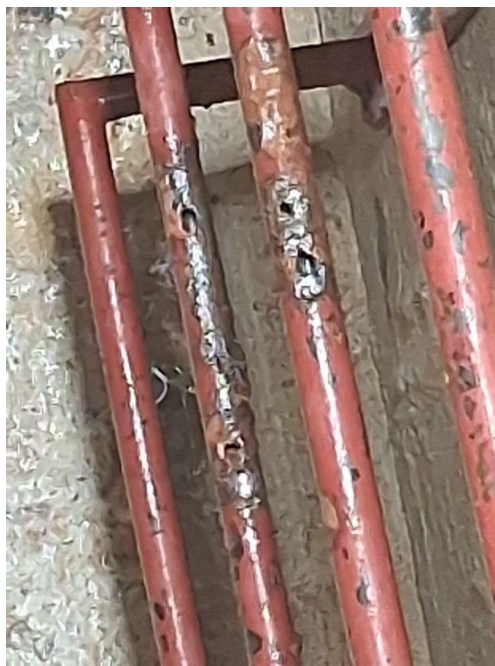
*Escalera marina de la cisterna perforada por corrosión (antes; detectado por el Comité; se corrigió en los mismos trabajos).*

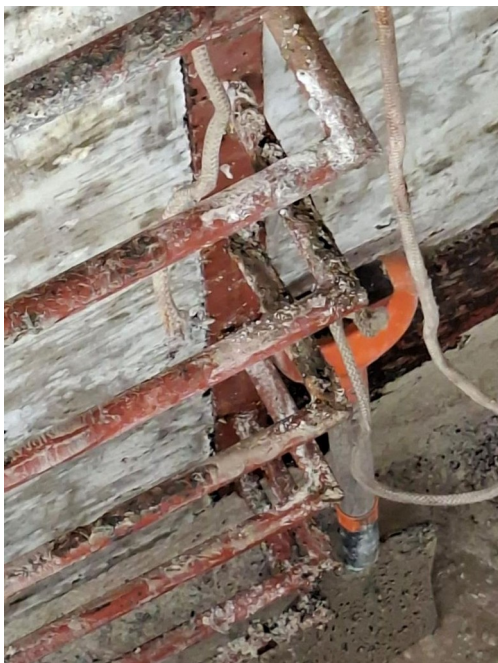
*Escalera marina de la cisterna con corrosión avanzada (antes; detectado por el Comité; se corrigió en los mismos trabajos).*

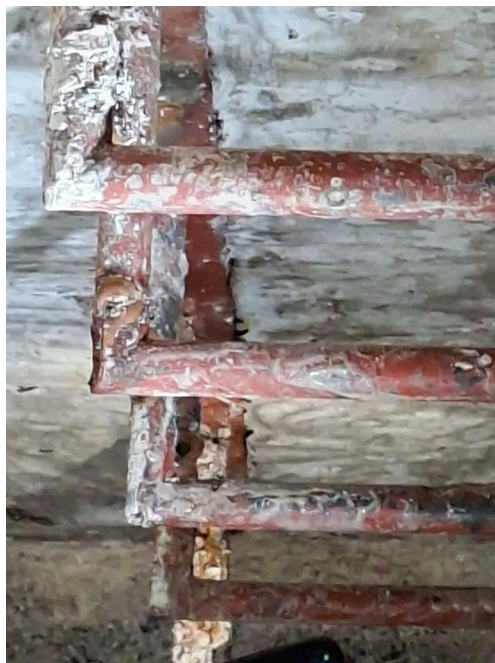
*Escalera marina de la cisterna con corrosión avanzada (antes; detectado por el Comité; se corrigió en los mismos trabajos).*

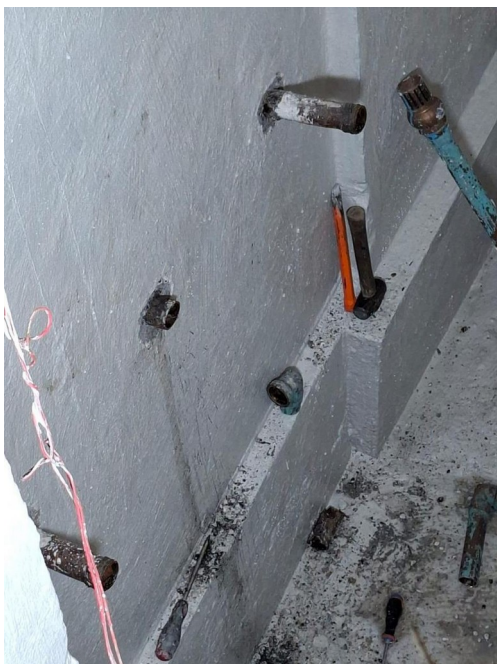
*Retiro de la tubería dañada durante los trabajos.*

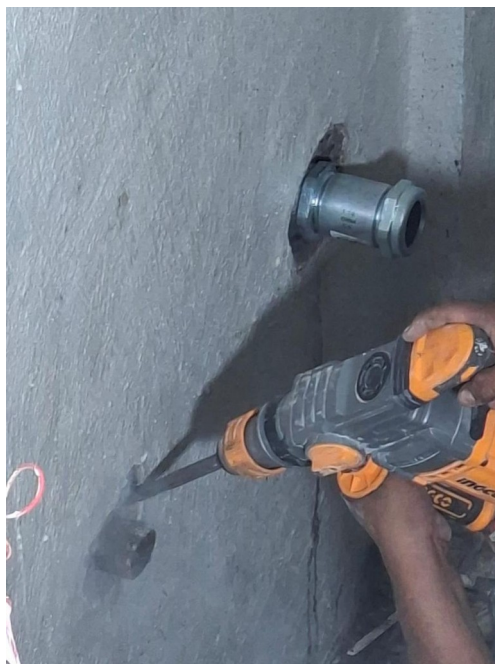
*Trabajos de sustitución de la tubería.*

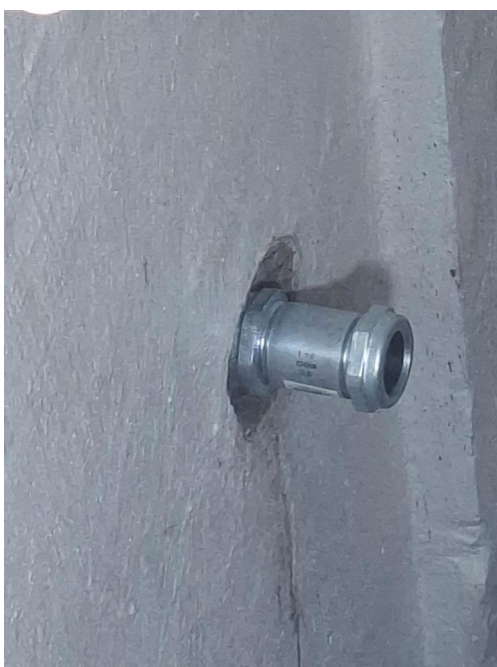
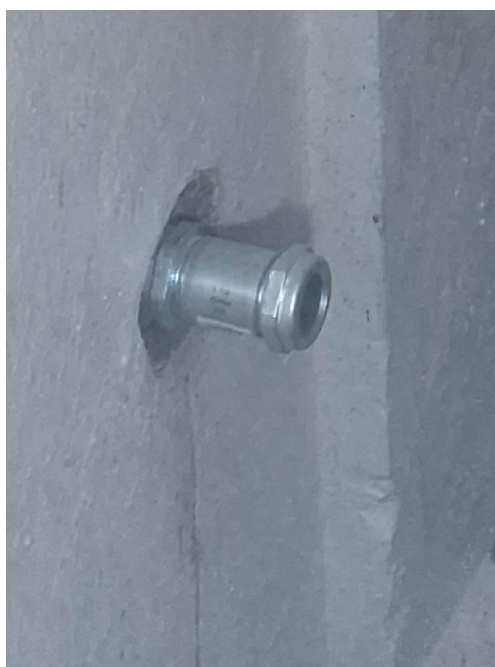
*Nueva conexión instalada (después).*

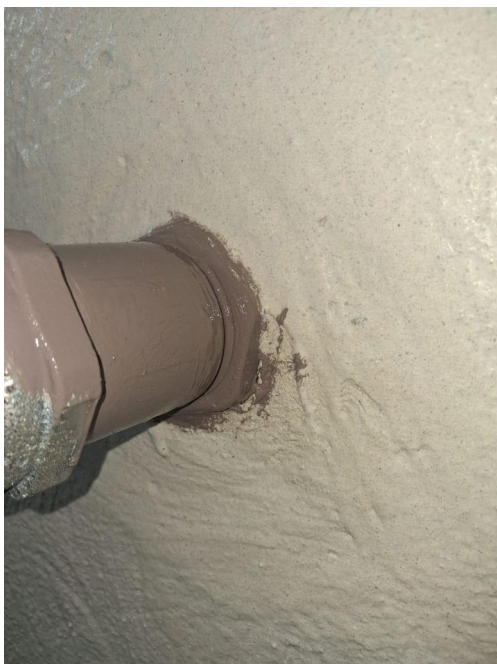
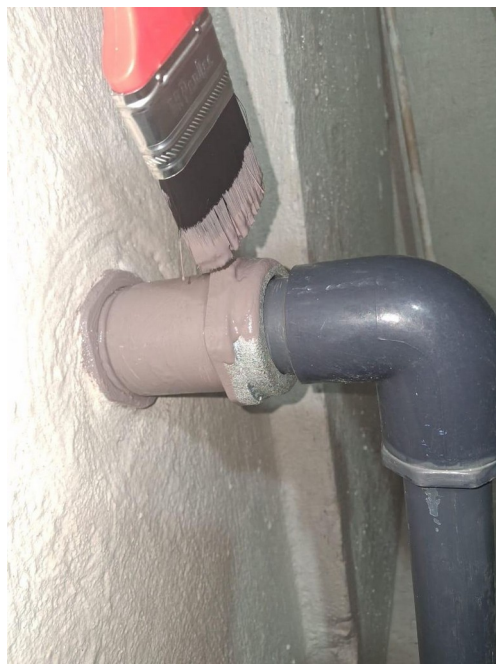
Sellado e impermeabilización de la nueva conexión (después).

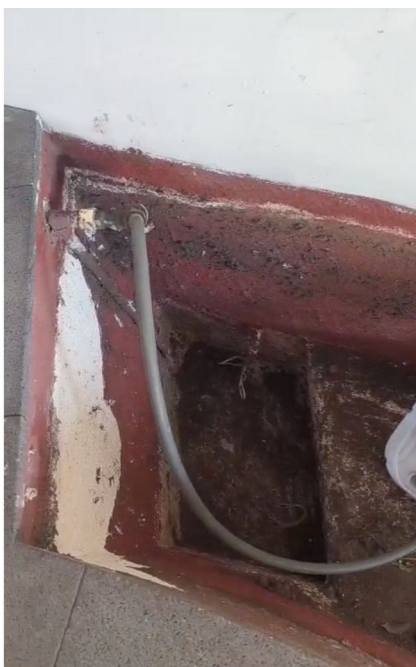
Jardinera de la entrada: no existe el piso cerámico cobrado por una administración anterior; solo una capa de pintura sobre el concreto.

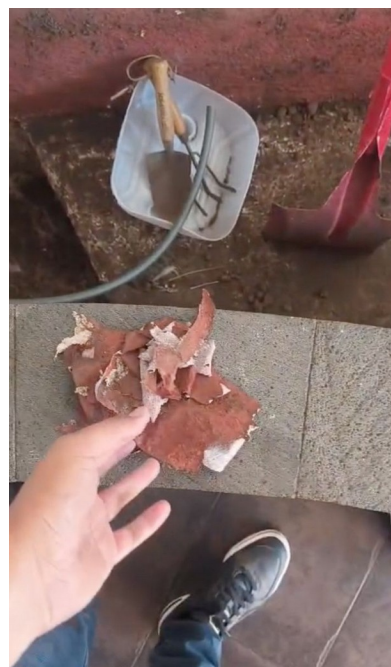
Recubrimiento desprendido a mano: pintura sin impermeabilización, contrario al trabajo cobrado.

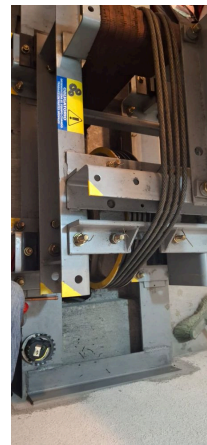
Cables anteriores en la polea deflectora antes del retiro.

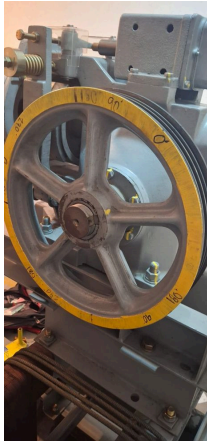
*Polea marcada para revisión.*

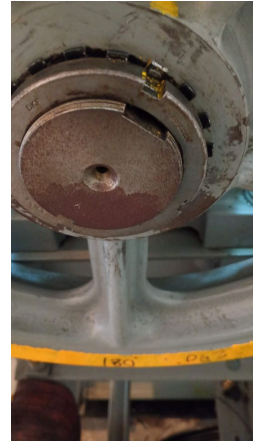
*Revisión del rodamiento de la polea.*

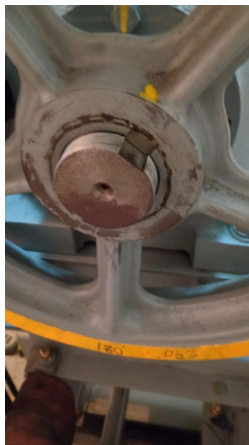
*Revisión del eje de la polea.*

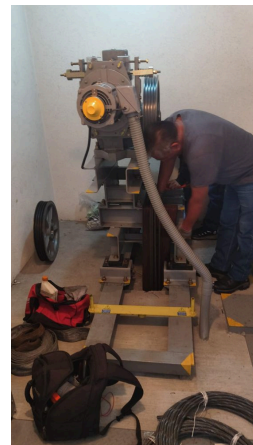
*Técnico instalando los cables nuevos en cuarto de máquinas.*

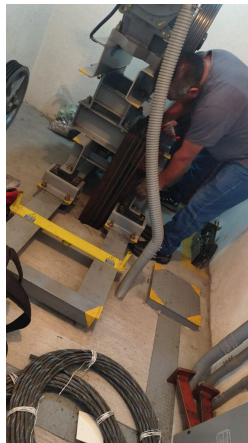
*Instalación de cables nuevos a través de la losa.*

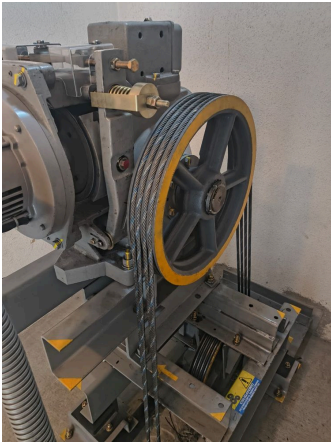
*Cables nuevos montados en la polea de tracción.*

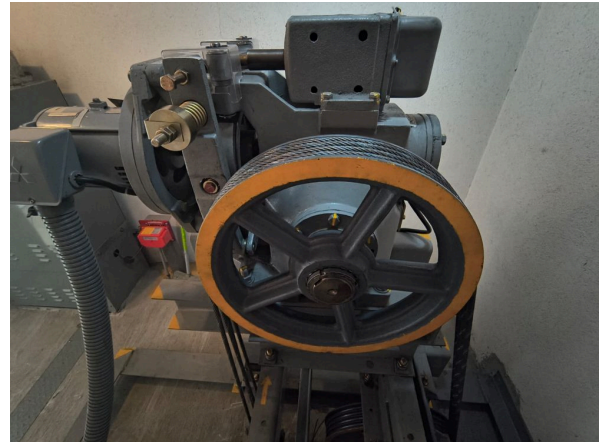
*Máquina de tracción con cables nuevos, vista frontal.*

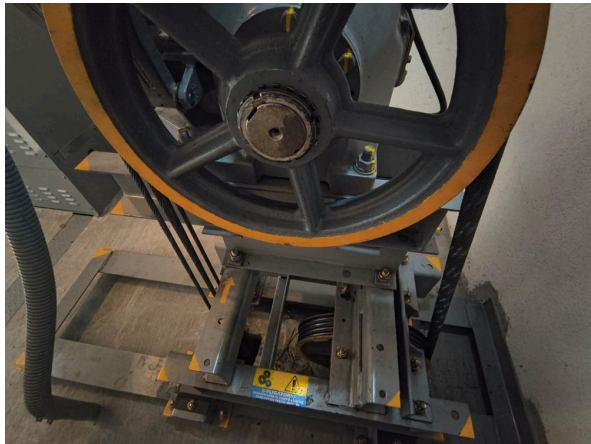
*Cables nuevos hacia la polea deflectora.*

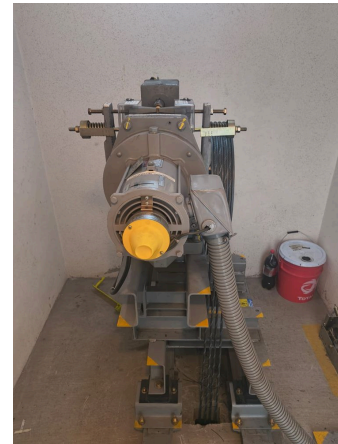
*Máquina de tracción en servicio, vista posterior.*

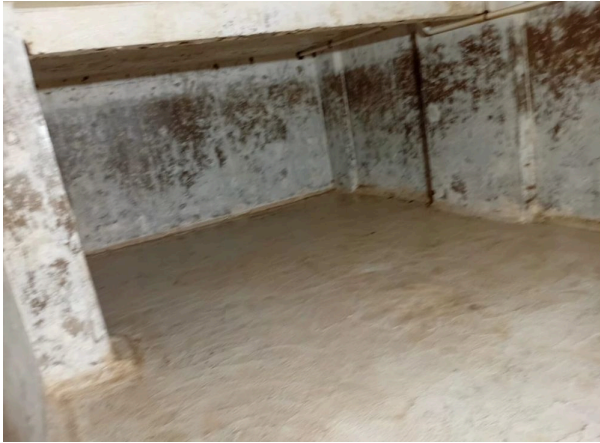
*Interior de cisterna con muros manchados e impermeabilizante deteriorado.*

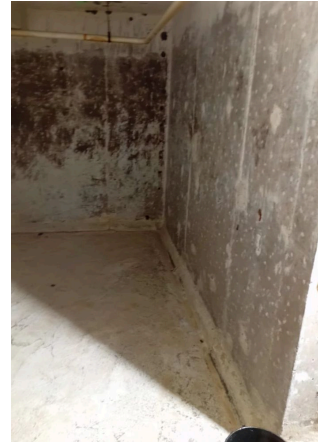
*Muros con manchas y desprendimiento del recubrimiento anterior.*

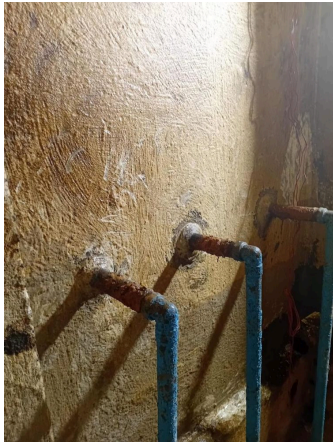
*Muros con impermeabilizante deteriorado y tuberías oxidadas.*

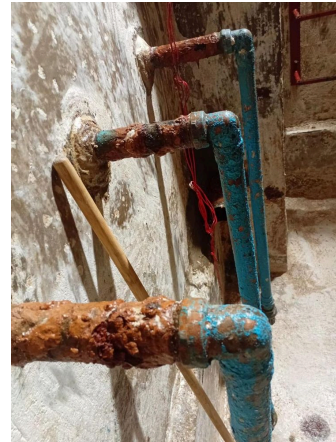
*Tuberías de alimentación con corrosión severa.*

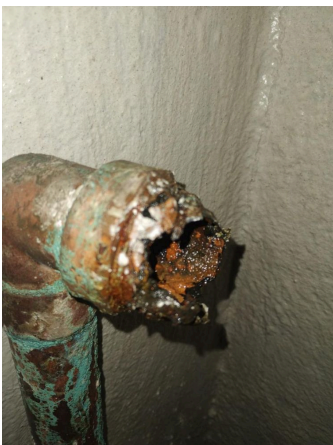
*Codo de cobre perforado por corrosión.*

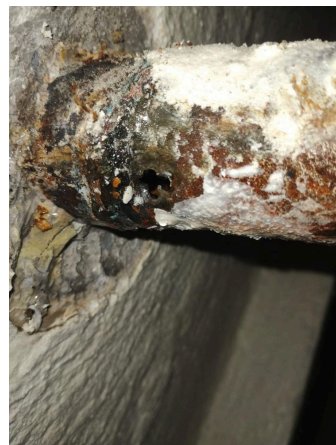
*Tramo de tubería con perforación junto al paso de muro.*

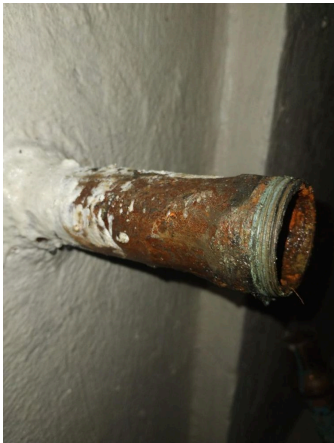
*Tramo de tubería oxidado en el paso de muro.*

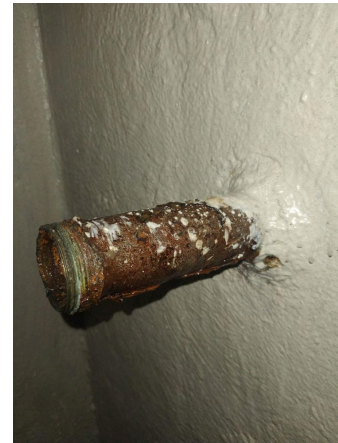
*Tramo de tubería roscado con corrosión.*

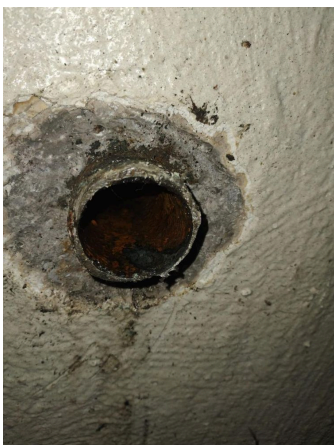
*Paso de muro con tubería corroída por dentro.*

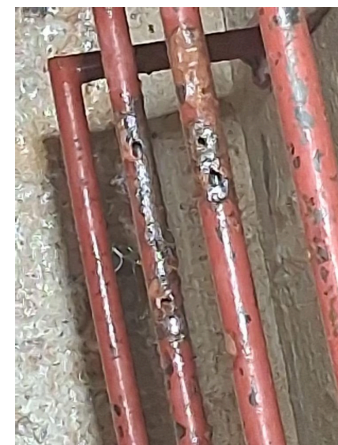
*Escalera marina con corrosión y perforaciones (retirada).*

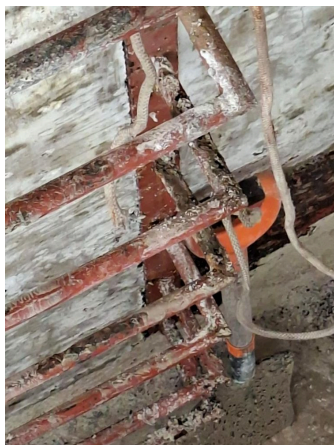
*Escalera marina con corrosión en uniones (retirada).*

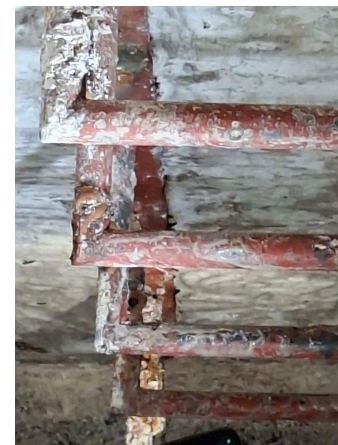
*Detalle de corrosión en la escalera marina (retirada).*

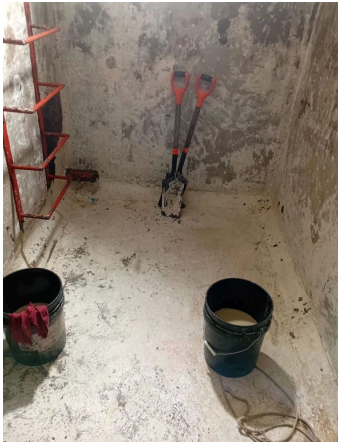
*Cisterna vaciada durante la limpieza y retiro del recubrimiento anterior.*

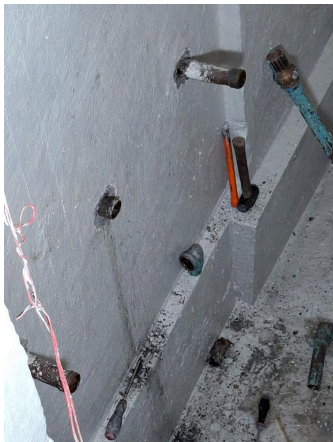
*Muro con nuevo recubrimiento y tramos de tubería anteriores por retirar.*

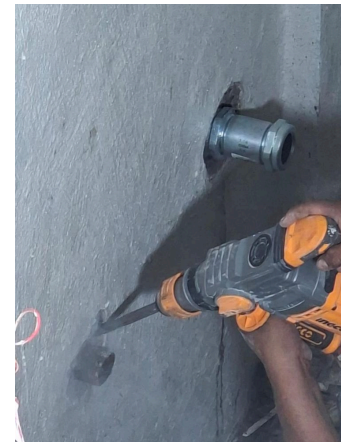
*Retiro de tubería anterior con rotomartillo junto a cople nuevo.*

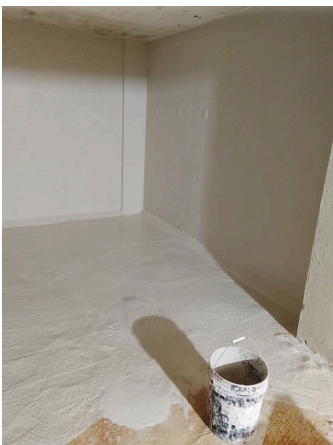
*Cisterna con impermeabilizante nuevo en muros y piso.*

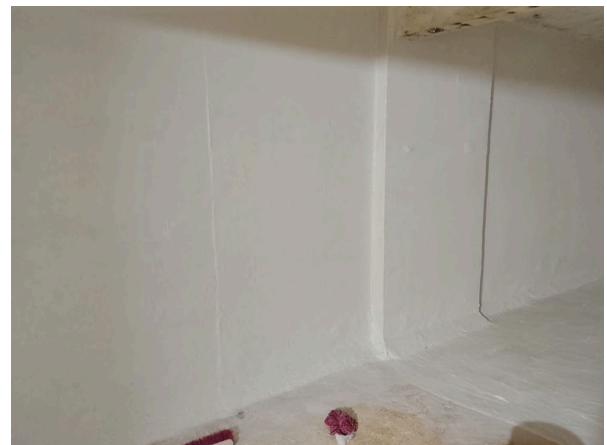
*Muros y chaflanes con impermeabilizante nuevo.*

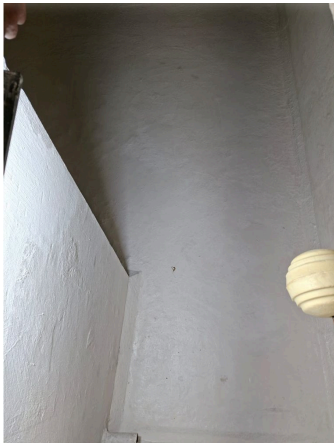
*Cisterna terminada, vista desde el acceso.*

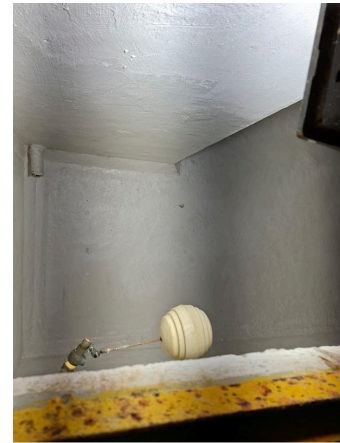
*Cisterna terminada con válvula de flotador.*

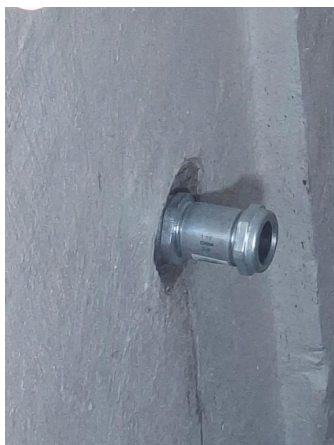
*Cople galvanizado nuevo en paso de muro.*

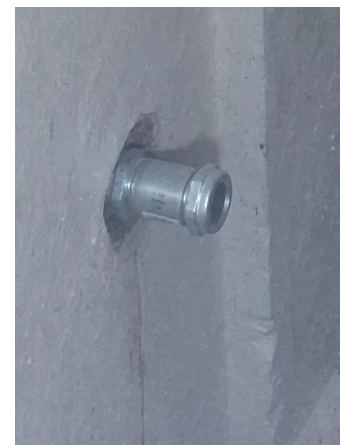
*Cople galvanizado nuevo instalado.*

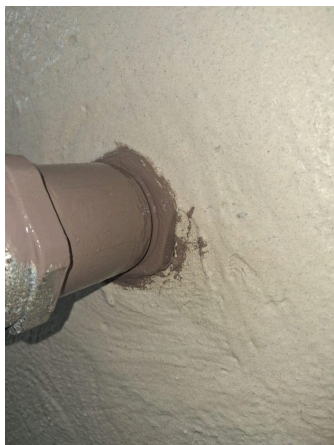
*Sellado del paso de muro con impermeabilizante.*

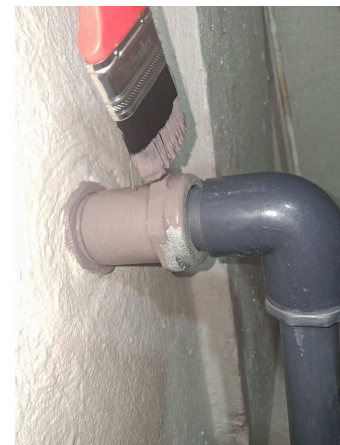
*Aplicación de impermeabilizante en cople y conexión de PVC nueva.*

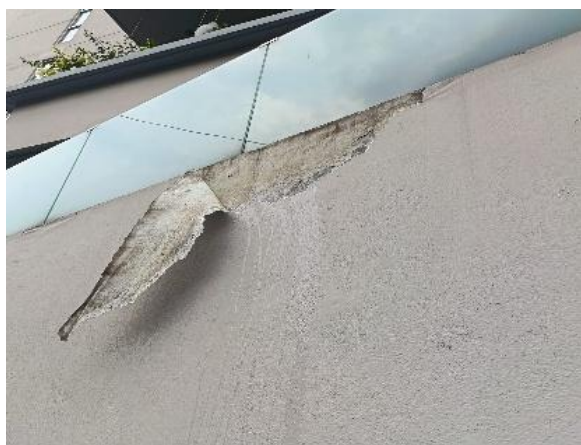
*Muro con recubrimiento desprendido.*

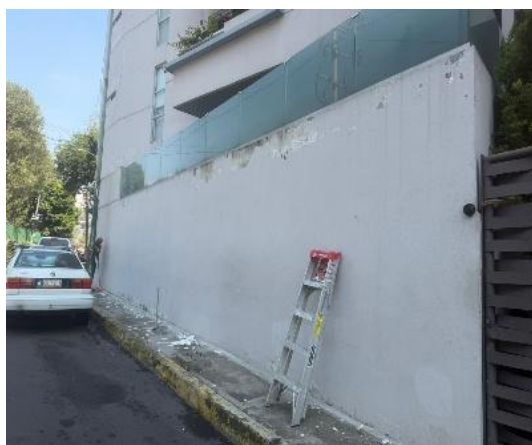
*Muro lateral exterior antes de pintar.*

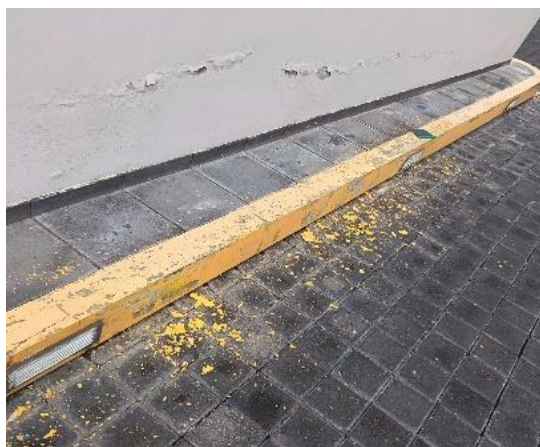
*Guarnición con pintura deteriorada.*

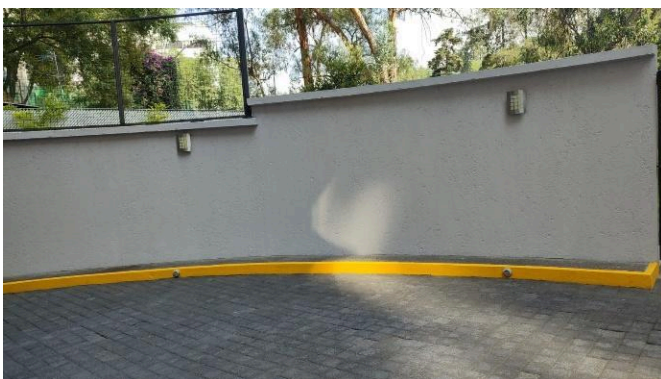
*Muro con pintura nueva y guarnición amarilla.*

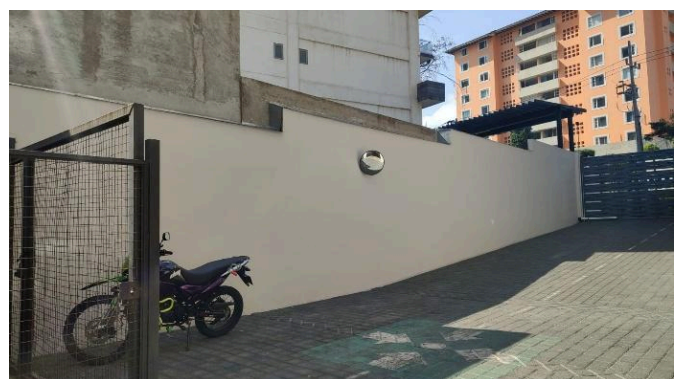
*Muro exterior lateral terminado.*

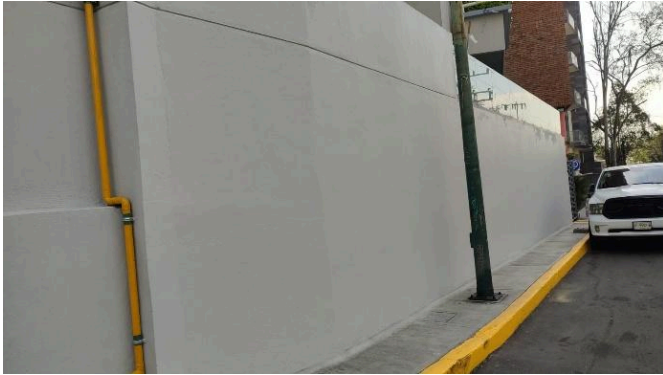
*Muro y guarnición terminados junto a la bajada.*
