CONDOMINIO CAMINO REAL DE MINAS 11 · TORRE ARALIAS

# Documentos para la Asamblea General de Condóminos

Informe del Comité de Vigilancia sobre la gestión, las finanzas y los trabajos del condominio

**Sábado 3 de octubre de 2026**

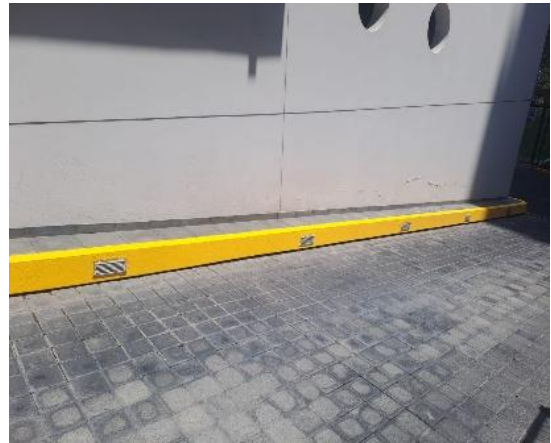
*Muro de la bajada de estacionamiento terminado.*

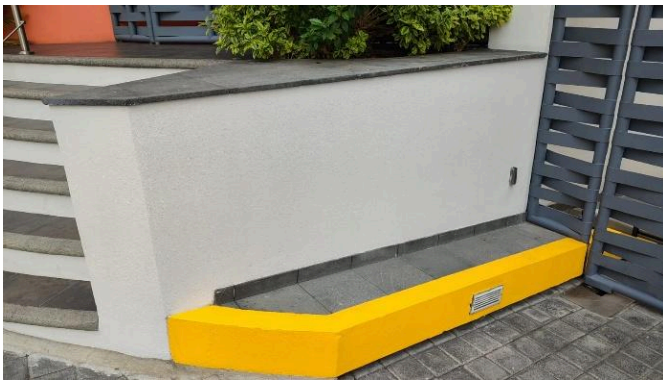
*Jardinera de acceso con guarnición amarilla.*

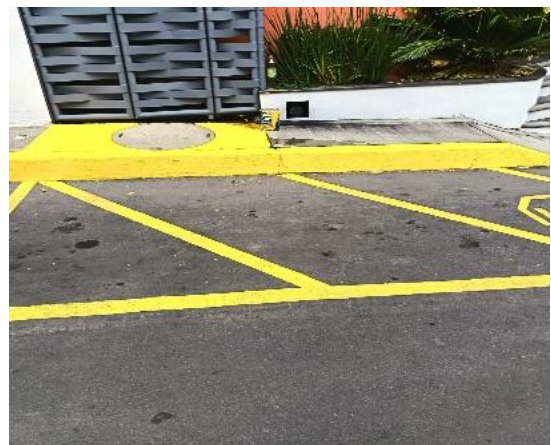
*Balizado de líneas "No estacionarse" en el acceso vehicular.*
