# ANALYSE & VÆRDISÆTNING

Afgang 2023

Transformation af Rågsveds Centrum

## IDENTIFIKATION

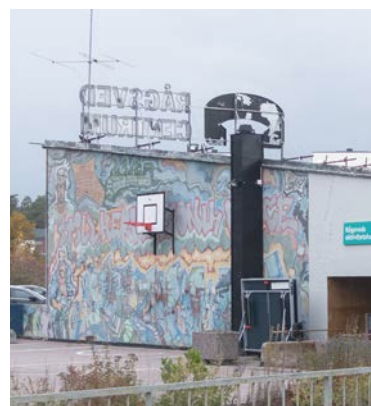
Graffitiværket Highway, af en fejl delvist overmalet i forbindelse med en graffitisanering i 2019.

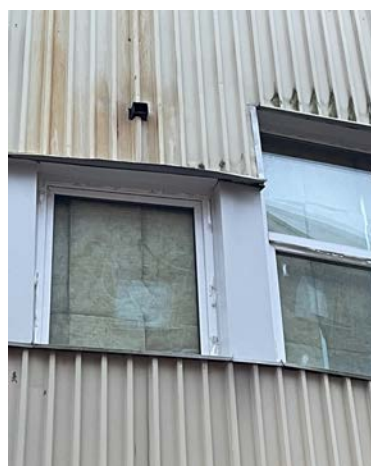
Vinduerne på første sal er gamle og præget af afskallet maling, råd og utætheder. Nogle af dem er blevet udskiftet med nyere aluminiumsvinduer. Vinduerne i stueetagen er aluminiumsvinduer uden åbenlyse tekniske svagheder.

Nogle steder er vinduerne blevet lukket til indefra og fyldt ud med mineraluld, synligt fra gaden.

Rågsveds Centrum er en bygning i hastende behov af istandsættelse, især med henblik på reparation af tagkonstruktionen og andre fugtskadede deler af bygningen, efterisolering og reparation eller udskiftning af rådne, utætte vinduer. Udbedring af bygningens tekniske svagheder er en nødvendighed, men ses samtidigt som et mulighedsrum for at udvikle bygningens arkitektoniske såvel som programmatisk svagheder og uforløste potentialer, så at den på en bærekraftig måde kan føres videre ind i en ny tid.

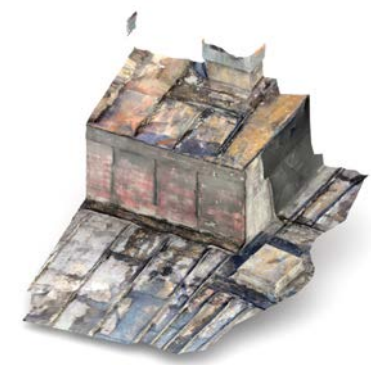
Bygningen er udstyret med radiatorer og et ventilationsanlæg, som i høj grad ikke længere fungerer. Dette resulterer i dårlig opvarmning om vinteren og overophedning om sommeren.

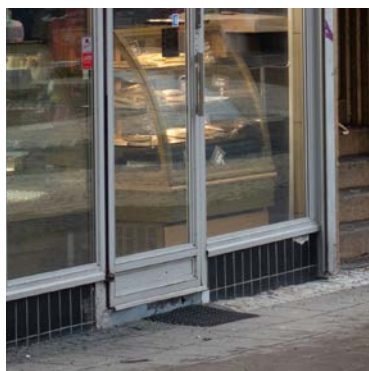
De oprindelige, sortglaserede keramikfliser står i dag delvist tilbage.
