**LAPORAN  
PRAKTIK KERJA LAPANGAN**

**ANALISIS PENURUNAN RESISTANSI ISOLASI *STATION* BUS 10 KV  
SEBAGAI *PREVENTIVE MAINTENANCE* PADA *STATION SERVICE*  
*TRANSFORMER* (SST) UNIT 1 DAN 2 PT. PLN NUSANTARA POWER UP  
PAITON**

**PROGRAM STUDI S1  
(TEKNIK ELEKTRO)  
DEPARTEMEN TEKNIK  
FAKULTAS TEKNOLOGI MAJU DAN MULTIDISIPLIN  
UNIVERSITAS AIRLANGGA  
SURABAYA  
2026**

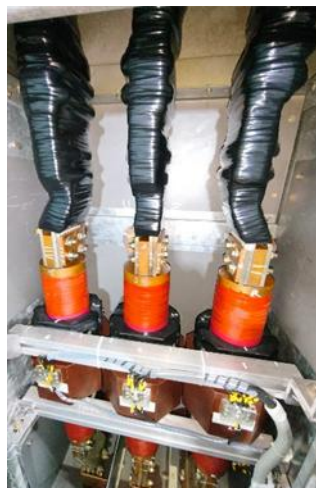
**Gambar 4.3** *Link Bus CT Protection SST 10kV*

Berdasarkan hasil pengujian awal, nilai *insulation resistance* Station Bus 10 kV tercatat sebesar 9,18 M $\Omega$ , yang berada di bawah standar kelayakan operasi sistem tegangan menengah. Nilai ini mengindikasikan adanya degradasi isolasi yang dapat berdampak langsung terhadap keamanan dan keandalan SST.

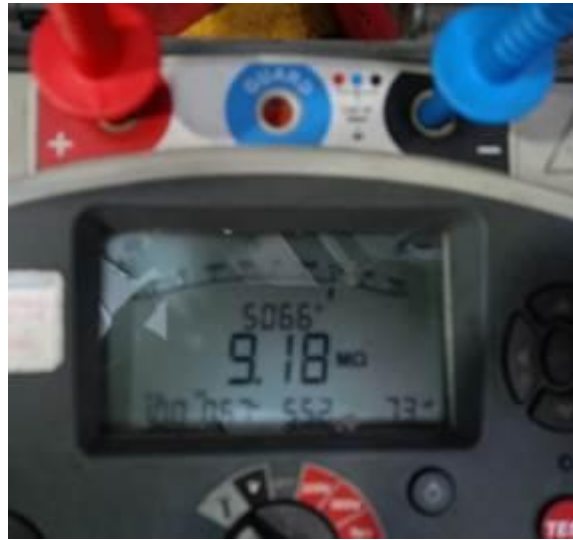
**Gambar 4.4** Hasil Nilai Megger Awal

Analisis lebih lanjut dilakukan dengan metode pengukuran per fasa terhadap ground dan antar fasa untuk mengidentifikasi lokasi gangguan isolasi. Hasil pengujian menunjukkan bahwa nilai tahanan isolasi pada sisi transformator masih berada dalam kondisi relatif baik, sedangkan nilai pada sisi switchgear dan Station Bus mengalami penurunan signifikan. Temuan ini menegaskan bahwa sumber utama penurunan tahanan isolasi terlokalisasi pada Station Bus 10 kV, bukan pada belitan atau isolasi internal SST. Penurunan nilai IR pada Station Bus menjadi indikator awal adanya kerusakan isolator resin yang berpotensi menyebabkan arus bocor ke *ground* dan meningkatkan risiko gangguan pada SST.

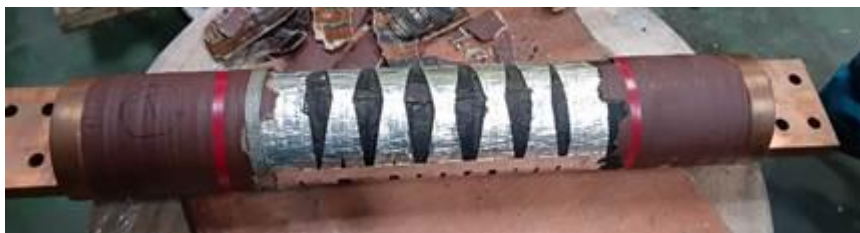
**Gambar 4.5** Kondisi Isolator

Berdasarkan hasil pengecekan penurunan tahanan isolasi, ditemukan bahwa retakan pada isolator resin *busbar* menjadi penyebab utama terbentuknya jalur arus bocor ke *ground*. Kondisi ini berkontribusi langsung terhadap rendahnya nilai *insulation resistance* sistem.

Setelah dilakukan inspeksi visual terhadap peralatan di dalam kubikel *station bus* 10 kV sebagai bagian dari kegiatan *preventive maintenance*, diketahui bahwa penyebab utama penurunan nilai *insulation resistance* adalah terjadinya retak pada material resin salah satu isolator penyangga *busbar*. Retakan tersebut menyebabkan penurunan kekuatan dielektrik isolator karena memungkinkan masuknya kelembapan, debu, dan kontaminan ke dalam permukaan isolasi. Kondisi ini memicu terbentuknya *surface leakage current* menuju *ground* yang secara langsung berkontribusi terhadap penurunan nilai tahanan isolasi sistem *station bus* 10 kV.

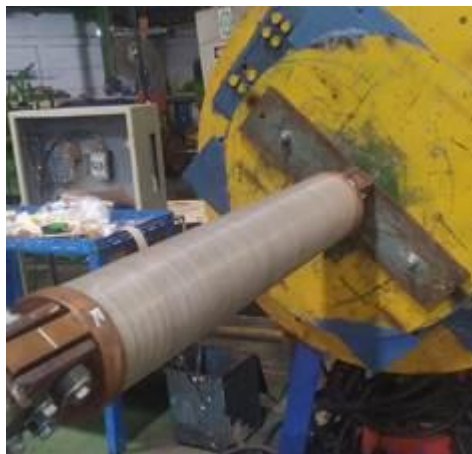
**Gambar 4.7** Kondisi isolator sesudah diresin

Setelah proses perbaikan selesai, permukaan isolator terlihat telah tertutup lapisan resin baru secara merata dan memiliki tekstur yang lebih halus dibandingkan kondisi awal. Selanjutnya, *busbar* dipasang kembali pada dudukannya dan dikencangkan sesuai nilai torsi standar guna menjamin kekuatan mekanis serta kestabilan posisi konduktor selama operasi. Tahapan ini menandai selesainya proses restorasi resin dan memastikan isolator siap untuk dilakukan pengujian ulang tahanan isolasi menggunakan *megger*.

Secara visual, kondisi isolator yang telah tertutup rapat menunjukkan bahwa jalur arus bocor akibat retakan sebelumnya telah berhasil dieliminasi. Pengujian ulang nilai *insulation resistance* kemudian dilakukan untuk memverifikasi efektivitas tindakan *preventive maintenance* yang telah diterapkan.

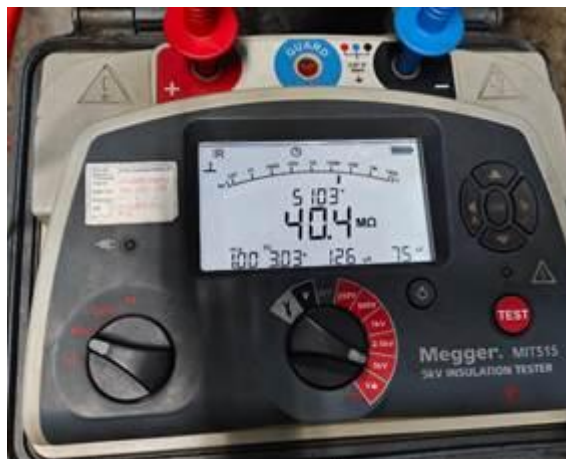
**Gambar 4.8** Hasil megger sesudah perbaikan

Hasil pengujian akhir menunjukkan nilai *insulation resistance* sebesar 40,4 MΩ. Nilai tersebut merepresentasikan peningkatan yang sangat signifikan apabila dibandingkan dengan hasil pengujian awal yang hanya sebesar 9,18 MΩ, sekaligus mengonfirmasi efektivitas tindakan *preventive maintenance* yang telah diterapkan pada *station bus* 10 kV.

Berdasarkan hasil pengujian sebelum dan sesudah perbaikan, dapat dinyatakan bahwa tindakan restorasi resin pada isolator penyangga busbar terbukti sangat efektif dalam memulihkan kualitas isolasi *station bus* 10 kV. Sebelum dilakukan perbaikan, nilai *insulation resistance* yang terukur hanya sebesar 9.18 MΩ, yang berada di bawah standar kelayakan operasi sistem tegangan menengah dan mengindikasikan adanya degradasi isolasi. Setelah dilakukan proses pembersihan isolator, penutupan retakan menggunakan epoxy resin khusus isolator listrik, serta proses curing hingga resin mengeras sempurna, hasil pengujian ulang menunjukkan peningkatan nilai *insulation resistance* menjadi 40.4 MΩ. Peningkatan ini menunjukkan bahwa jalur arus bocor akibat retakan resin sebelumnya telah berhasil dieliminasi dan kekuatan dielektrik isolator telah dipulihkan. Dengan tercapainya nilai *insulation resistance* yang sesuai standar, *station bus* 10 kV

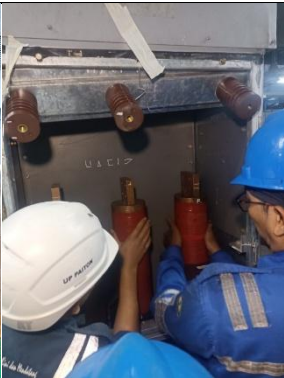
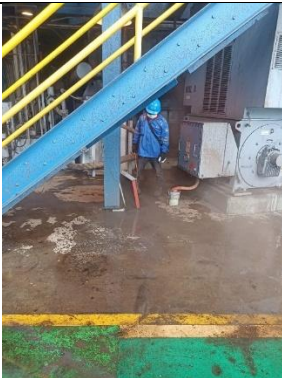
| 10 | 19 Januari 2026 | <p><i>Preventive Maintenance (PM) pada bagian Motor di Boiler, yaitu Mill Seal Air Fan, Pyrite Pump, Eco Ash Blower, Pulverizer &amp; Lube Oil, dan Dynamic Classifier. Pada siang hari melakukan Corrective Maintenance (CM) pada STATION BUS SBI SWITCHGEAR 10KV yaitu mengganti isolator pada busbar</i></p> | | |

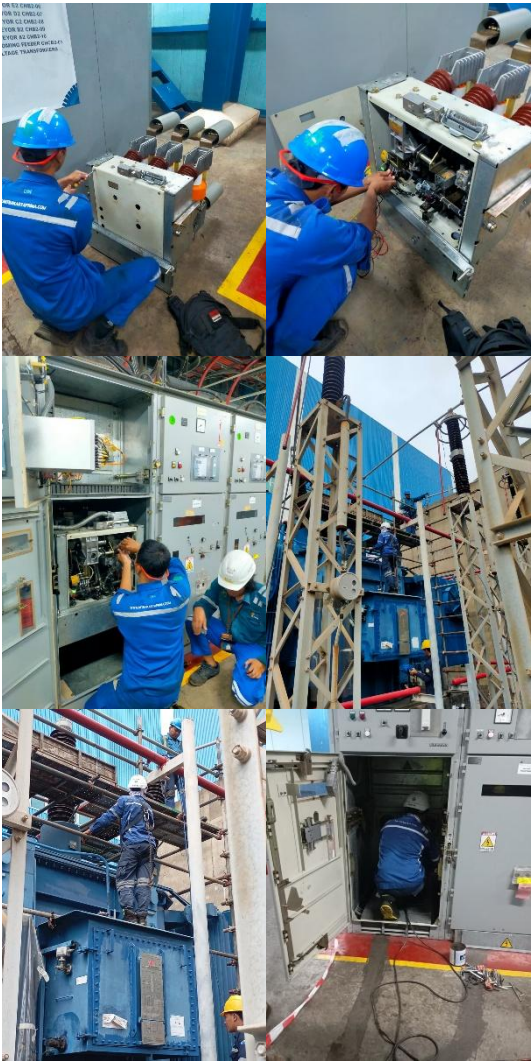
| 13 | 22<br>Januari<br>2026 | <p><i>Corrective Maintenance</i> yaitu memperbaiki solenoid pada <i>circuit breaker</i> di daerah <i>Coal Handling Control Building</i> (CHCB). Lalu pada siang hari melakukan <i>Preventive Maintenance</i> pada Trafo SST, yaitu melakukan <i>megger test</i> dan membersihkan trafo dan area sekitarnya</p> | |

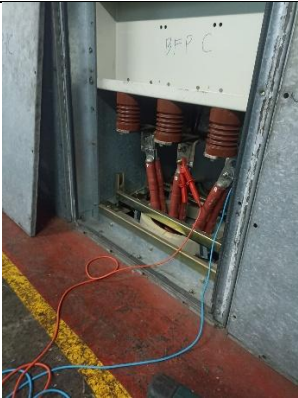
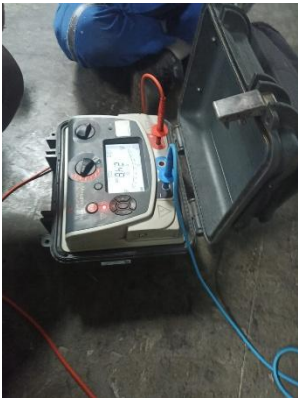
| 15 | 26 Januari 2026 | <p><i>Preventive Maintenance</i> (PM) dengan mengukur tahanan isolasi pada Switchgear <i>Boiler Feed Pump</i> (BFP) menggunakan <i>Megger</i></p> | |

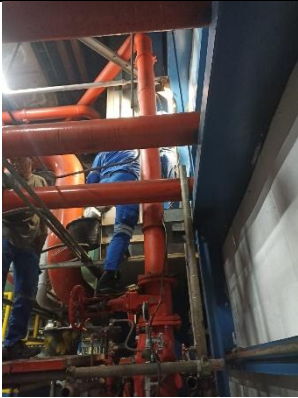
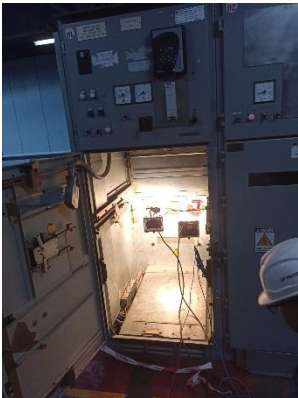
| 16 | 27 Januari 2026 | <p><i>Corrective Maintenance</i> yaitu Memperbaiki Tahanan Isolasi pada <i>Non-Segregated Phase Busduct</i> (NSPB) pada jalur Trafo SST ke Switchgear BFP</p> | |

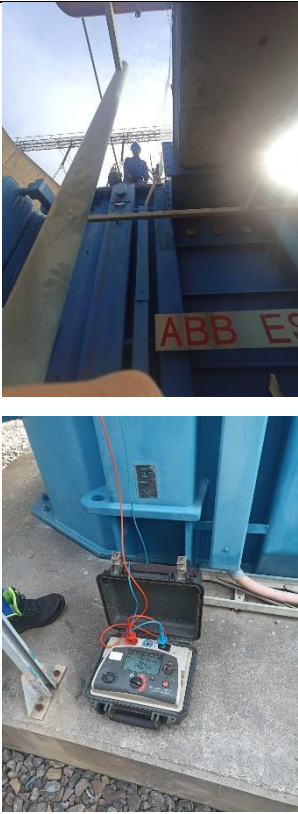
| 17 | 28 Januari 2026 | <p><i>Preventive Maintenance (PM) dengan mengukur tahanan isolasi pada Switchgear Boiler Feed Pump (BFP) dan Trafo SST menggunakan Megger</i></p> | |

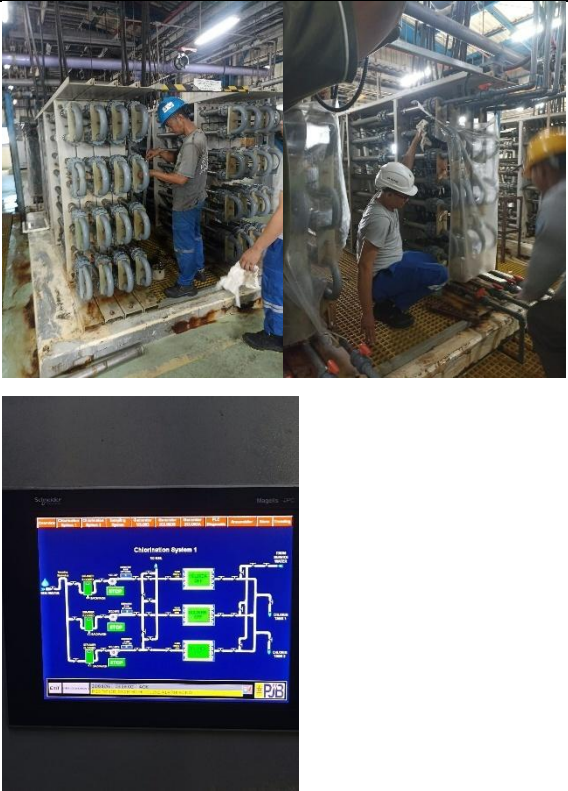
| 18 | 29 Januari 2026 | <p><i>Corrective Maintenance yaitu Memperbaiki Pipa Outer Shell Negatif pada Clorine</i></p> | |
