**ROOT CAUSE FAILURE ANALYSIS PADA VACUUM  
CONDENSER PUMP PT PLN NUSANTARA POWER UNIT  
PEMBANGKITAN PAITON UNIT 2**

**PT. PLN NUSANTARA POWER UNIT PEMBANGKITAN PAITON 1&2  
5 Februari 2026 s.d 5 Juni 2026**

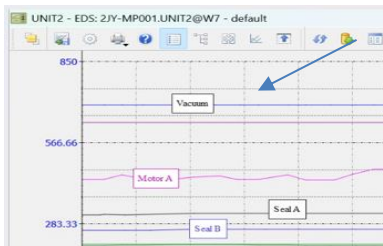
Gambar 3. 6 diagram vacuum run stabil

pada data DCS dan inspeksi lapangan tidak menunjukkan adanya kerusakan pada bagain kondensor serta pada data DCS menunjukan bahwa condenser vakum stabil dan drop setelah vacuum condenser trip.

Kondisi vacuum sebelum kejadian trip dapat dilihat bahwa grafik stabil tidak naik turun dan pada saat kejadian vacuum tidak langsung turun melainkan melandai setelah itu turun

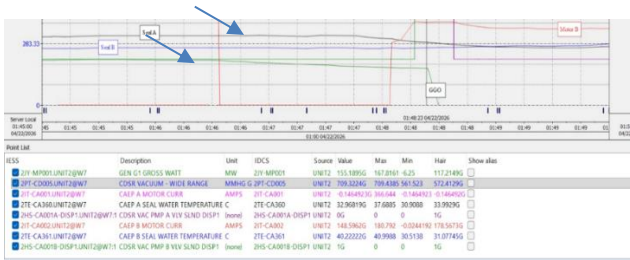
Gambar 3. 13 Grafik Temperatur Seal A dan Seal B

Pada data dcs diapat dilihat bahwa temperatur seal water masih relatif stabil walaupun memiliki kenaikan akan tetapi masih tergolong stabil

Dapat dilihat pada data grafik warna biru(seal water B) dan warna hitam(Seal water A) berada pada rentang batas normal tidak ada gangguan pada data.
