**LAPORAN MAGANG**

***PEMELIHARAAN DAN INPEKSI MOTOR BWCP (BOILER WATER  
CIRCULATING PUMP MOTOR) BEDASARKAN INTRUKSI KERJA DI PT.  
PLN NUSANTARA POWER UNIT 1&2 PAITON***

**PT. PLN NUSANTARA POWER UNIT 1&2 PEMBANGKIT  
PAITON**

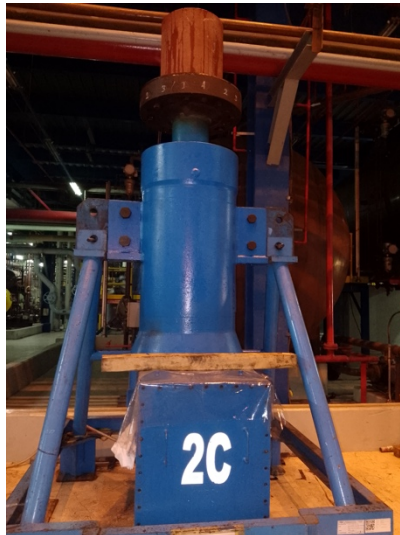
**Gambar 4.1 Kondisi Awal Motor BWCP**

Sebelum dilakukan pemeliharaan, motor Boiler Water Circulation Pump (BWCP) diperiksa terlebih dahulu untuk mengetahui kondisi awal motor. Pemeriksaan dilakukan secara visual pada bagian motor dan komponen yang dapat diamati sebelum dilakukan pembongkaran.

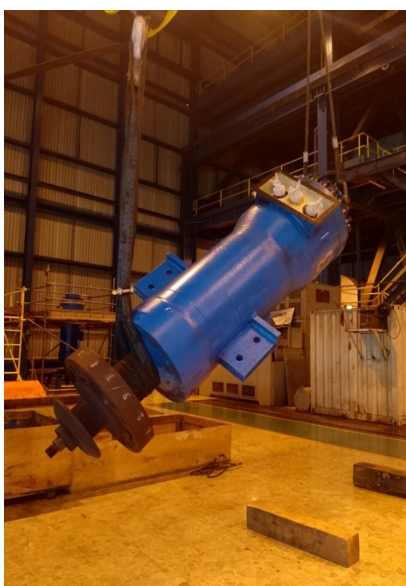
***Gambar 4.2 Saat Motor BWCP Proses di Balik***

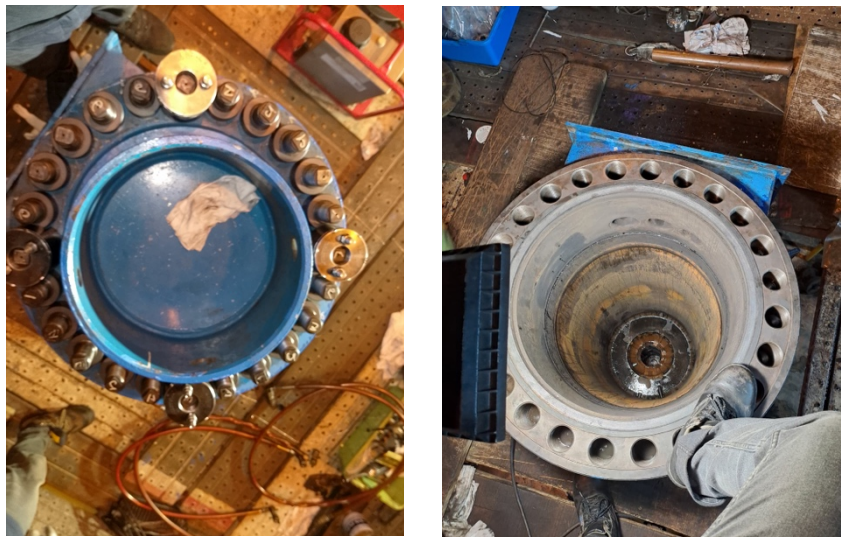
***Gambar 4.3 Motor BWCP Saat Proses Disassembly***

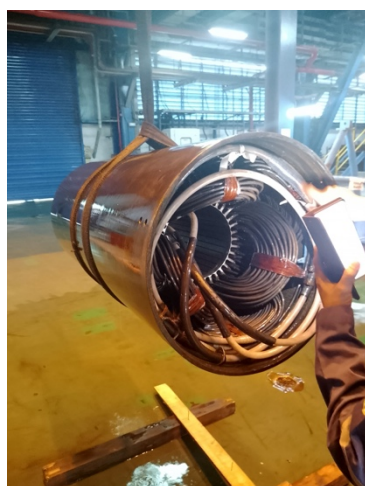
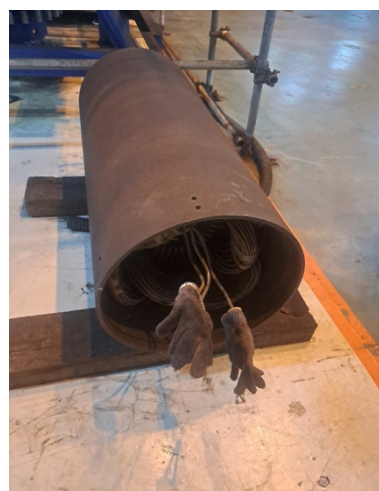
***Gambar 4.4 Saat Stator Basah dan Saat Stator Kering***

Pemeriksaan stator assembly dilakukan setelah stator dilepas dari motor. Pemeriksaan diawali dengan melihat kondisi stator winding secara visual. Dari hasil pemeriksaan terlihat adanya kotoran yang menempel pada bagian stator. Untuk membersihkan kotoran tersebut, stator direndam menggunakan air demin selama 3 Hari agar kotoran yang menempel pada bagian winding dapat terangkat.

Setelah direndam, stator kemudian dibersihkan dan dikeringkan. Setelah kondisi stator cukup bersih, dilakukan pemeriksaan kembali pada bagian winding. Pemeriksaan juga dilakukan pada tali pengikat winding untuk melihat kondisi dan kekuatannya. Setelah stator selesai diperiksa dan dikeringkan, stator dipersiapkan untuk pengukuran Insulation Resistance.

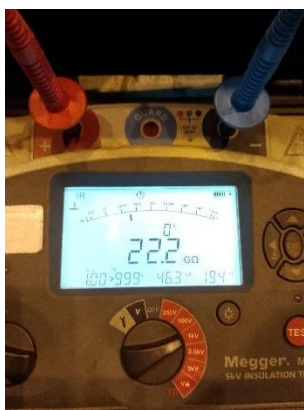
**Gambar 4.5 Hasil Pengukuran Setelah Pemeliharaan**

Setelah proses perendaman air demin selama 3 hari pada stator motor BWCP, dilakukan pengukuran IR kembali pada 15 Juli 2026. Hasil pengukuran menunjukkan nilai  $22,2 \text{ G}\Omega$ .

Jika dibandingkan dengan hasil pengukuran awal yang hanya  $< 1 \text{ k}\Omega$ , terlihat perubahan nilai tahanan isolasi yang sangat besar setelah dilakukan pekerjaan Pemeliharaan. Hasil ini menunjukkan adanya perbedaan kondisi isolasi sebelum dan setelah dilakukan pemeliharaan dengan cara perendaman air demin.

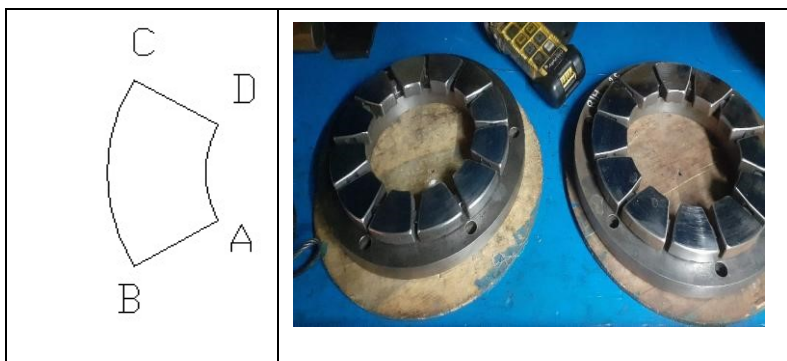
**Gambar 4.6 Thrust Pad**

Pengukuran *thrust pad* dilakukan pada sisi RH dan LH. Pada sisi RH, hasil pengukuran berada pada kisaran 17,44–17,48 mm, sedangkan sisi LH berada pada kisaran 17,39–17,48 mm. Pengukuran dilakukan pada 12 titik dengan masing-masing titik memiliki empat posisi pengukuran.

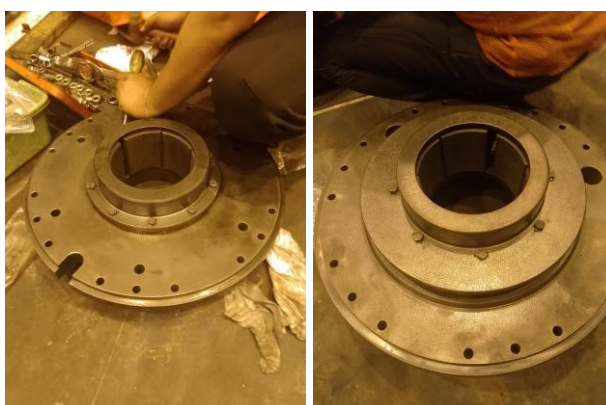
**Gambar 4.8 Bearing Ring dan Journal Bearing Sisi C/End**

Pemeriksaan pada sisi C/End dilakukan pada tiga sisi pengukuran, yaitu 1–4, 2– 5, dan 3–6. Pengukuran dilakukan pada *bearing ring* dan *journal bearing*, kemudian selisih kedua hasil tersebut digunakan untuk mendapatkan nilai *clearance*.

Dari hasil pengukuran, nilai 0,270 mm, 0,290 mm, dan 0,325 mm masih berada dalam standar *clearance* 0,203–0,333 mm. Nilai terbesar terdapat pada sisi 3–6 sebesar 0,325 mm, tetapi masih berada di bawah batas standar.
