**LAPORAN**  
**PRAKTEK KERJA LAPANGAN**  
**(ON THE JOB TRAINING)**

**PT PLN NUSANTARA POWER UP PAITON UNIT 1 & 2**  
**(12 OKTOBER 2025 – 12 DESEMBER 2025)**

**PEMELIHARAAN TRAFO EKSITASI GENERATOR UNTUK  
MENCEGAH TERULANGNYA KERUSAKAN *FAN* AKIBAT  
PENUMPUKAN DEBU DI PT PLN NUSANTARA POWER UP  
PAITON 1 & 2**

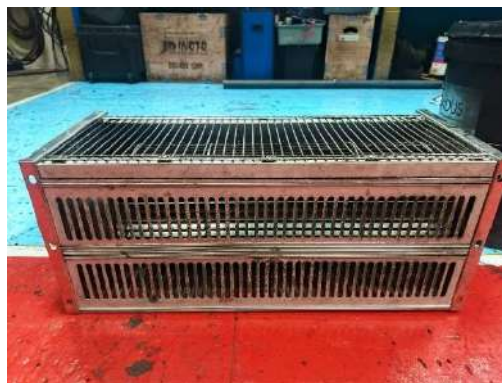
Gambar 4.1 Fan Trafo eksitasi

Hasil pemeriksaan awal pada trafo eksitasi menunjukkan adanya kerusakan signifikan pada salah satu unit fan pendingin. Berdasarkan kondisi fisik *fan* yang telah dilepas dari instalasi (gambar terlampir), terlihat bahwa bagian internal fan mengalami perubahan warna kehitaman (gosong) yang mengindikasikan adanya pemanasan berlebih (*overheating*) pada motor fan.

Kerusakan ini disebabkan oleh penumpukan debu yang cukup tebal pada bagian sirip dan jalur masuk udara fan. Penumpukan debu tersebut menghambat aliran udara ke motor dan menyebabkan beban mekanis fan meningkat.

1. Terjadinya arus berlebih (overcurrent) pada motor *fan*.
2. Kenaikan temperatur kumparan motor *fan* hingga melebihi batas aman.
3. Insulasi lilitan motor mengalami degradasi, sehingga *fan* kemudian gagal beroperasi (tidak *energize*).
4. Pada akhirnya, *fan* mengalami kerusakan total dan tidak dapat berputar saat diberi suplai.

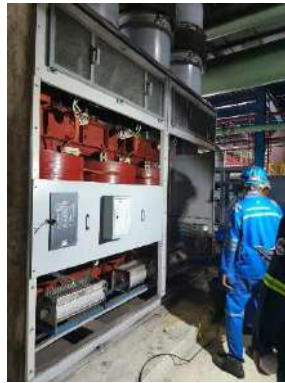
Gambar 4.2 Perawatan Trafo eksitasi

Hasil pemeriksaan menunjukkan bahwa struktur fisik trafo masih dalam keadaan baik, tidak ditemukan retakan, kebocoran minyak, atau discoloration yang mengindikasikan *overheating* berat.
