**ANALISIS KINERJA SISTEM SEALING BFPT DAN  
IDENTIFIKASI AKAR PENYEBAB KERUSAKAN  
BERBASIS RCFA DAN RCPS DI PT. PLN NUSANTARA  
POWER UP PAITON UNIT 9**

PT PLN Nusantara Power Unit Pembangkitan Paiton 9,  
Probolinggo, Jawa Timur

DENGAN JUDUL :  
"Analisis kinerja sistem sealing BFPT dan identifikasi akar penyebab kerusakan berbasis RCFA dan RCPS di PT. PLN Nusantara Power UP Paiton Unit 9"

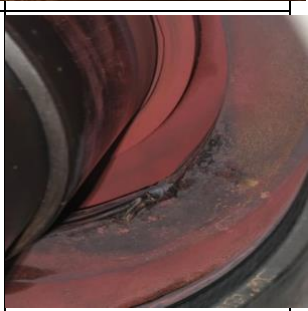
| No | Komponen | Deskripsi | Gambar |
|---|---|---|---|
| 3 | Housing cooling water chamber | Terjadi erosi pada housing cooling water chamber | |

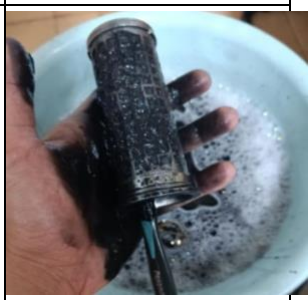
| No | Komponen | Deskripsi | Gambar |
|---|---|---|---|
| 4 | Magnetic filter | Magnetic filter kotor yang di sebabkan oleh kerusakan carbon mechseal | |
