**ANALISIS PENURUNAN RESISTANSI ISOLASI *STATION* BUS 10 KV  
SEBAGAI *PREVENTIVE MAINTENANCE* PADA *STATION SERVICE  
TRANSFORMER* (SST) UNIT 1 DAN 2 PT. PLN NUSANTARA POWER UP  
PAITON**

**PROGRAM STUDI S1  
(TEKNIK ELEKTRO)  
DEPARTEMEN TEKNIK  
FAKULTAS TEKNOLOGI MAJU DAN MULTIDISIPLIN  
UNIVERSITAS AIRLANGGA  
SURABAYA  
2026**

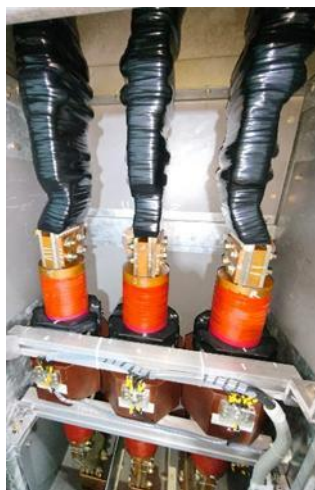
**Gambar 4.3** *Link Bus CT Protection SST 10kV*

Berdasarkan hasil pengujian awal, nilai *insulation resistance* Station Bus 10 kV tercatat sebesar 9,18 MΩ, yang berada di bawah standar kelayakan operasi sistem tegangan menengah. Nilai ini mengindikasikan adanya degradasi isolasi yang dapat berdampak langsung terhadap keamanan dan keandalan SST.

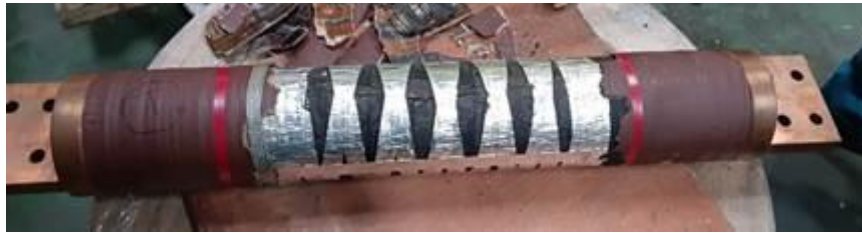
**Gambar 4.5** Kondisi Isolator

Berdasarkan hasil pengecekan penurunan tahanan isolasi, ditemukan bahwa retakan pada isolator resin *busbar* menjadi penyebab utama terbentuknya jalur arus bocor ke *ground*. Kondisi ini berkontribusi langsung terhadap rendahnya nilai *insulation resistance* sistem.

Setelah dilakukan inspeksi visual terhadap peralatan di dalam kubikel *station bus* 10 kV sebagai bagian dari kegiatan *preventive maintenance*, diketahui bahwa penyebab utama penurunan nilai *insulation resistance* adalah terjadinya retak pada material resin salah satu isolator penyangga *busbar*. Retakan tersebut menyebabkan penurunan kekuatan dielektrik isolator karena memungkinkan masuknya kelembapan, debu, dan kontaminan ke dalam permukaan isolasi. Kondisi ini memicu terbentuknya *surface leakage current* menuju *ground* yang secara langsung berkontribusi terhadap penurunan nilai tahanan isolasi sistem *station bus* 10 kV.

2. Penurunan nilai tahanan isolasi pada *Station Bus* 10 kV disebabkan oleh kerusakan bus *link ct protection* berupa retakan pada resin. Retakan tersebut memungkinkan masuknya kelembapan dan kontaminan sehingga membentuk jalur arus bocor ke *ground*. Berdasarkan hasil pengukuran per fasa, degradasi isolasi terlokalisasi pada sisi *switchgear* dan *Station Bus*, sedangkan kondisi isolasi pada sisi SST masih berada dalam batas normal.

Sebagai tindakan *preventive maintenance*, dilakukan perbaikan isolator resin melalui proses pembersihan, pelapisan ulang menggunakan epoxy resin, dan *curing* hingga isolator kembali memiliki kekuatan dielektrik yang memadai. Tindakan ini bertujuan untuk mencegah terjadinya gangguan yang lebih besar pada SST akibat degradasi isolasi pada sisi keluarannya.

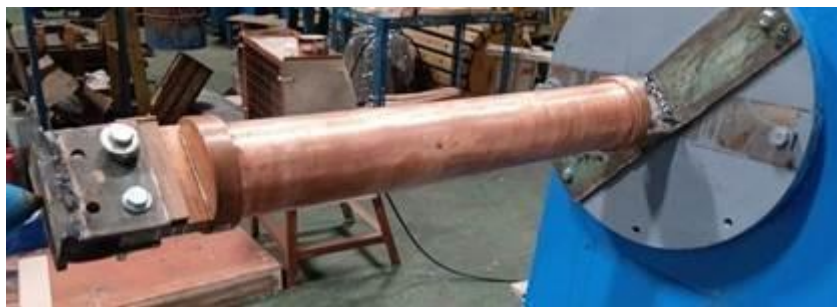
**Gambar 4.6** Kondisi awal isolator sebelum diresin

Pada tahap ini, *busbar* telah dilepaskan dari posisi operasionalnya dan ditempatkan pada alat bantu penyangga guna mempermudah proses inspeksi serta kegiatan perbaikan sebagai bagian dari *preventive maintenance*. Permukaan isolator yang mengalami retak terlebih dahulu dibersihkan dari debu, minyak, dan berbagai kontaminan lain yang berpotensi menurunkan daya lekat resin baru.

Proses pembersihan dilakukan menggunakan lap kering dan cairan pembersih *non-konduktif*, kemudian dilanjutkan dengan tahap pengeringan untuk memastikan tidak terdapat sisa kelembapan pada area retakan. Tahapan ini memiliki peran yang sangat krusial karena keberadaan kotoran maupun kelembapan sisa dapat memicu terbentuknya jalur arus bocor menuju *ground*, meskipun isolator telah dilakukan pelapisan ulang, sehingga dapat kembali menurunkan nilai *insulation resistance station bus* 10 kV.

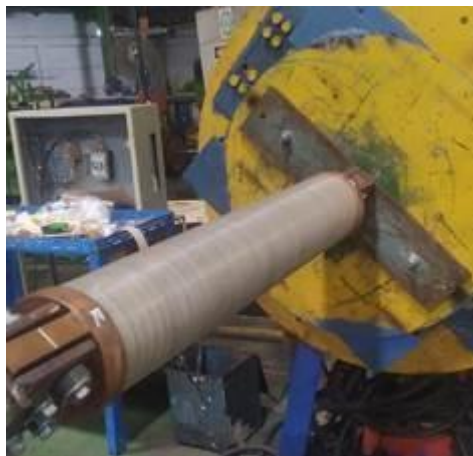
**Gambar 4.7** Kondisi isolator sesudah diresin

Setelah proses perbaikan selesai, permukaan isolator terlihat telah tertutup lapisan resin baru secara merata dan memiliki tekstur yang lebih halus dibandingkan kondisi awal. Selanjutnya, *busbar* dipasang kembali pada dudukannya dan dikencangkan sesuai nilai torsi standar guna menjamin kekuatan mekanis serta kestabilan posisi konduktor selama operasi. Tahapan ini menandai selesainya proses restorasi resin dan memastikan isolator siap untuk dilakukan pengujian ulang tahanan isolasi menggunakan *megger*.

Secara visual, kondisi isolator yang telah tertutup rapat menunjukkan bahwa jalur arus bocor akibat retakan sebelumnya telah berhasil dieliminasi. Pengujian ulang nilai *insulation resistance* kemudian dilakukan untuk memverifikasi efektivitas tindakan *preventive maintenance* yang telah diterapkan.

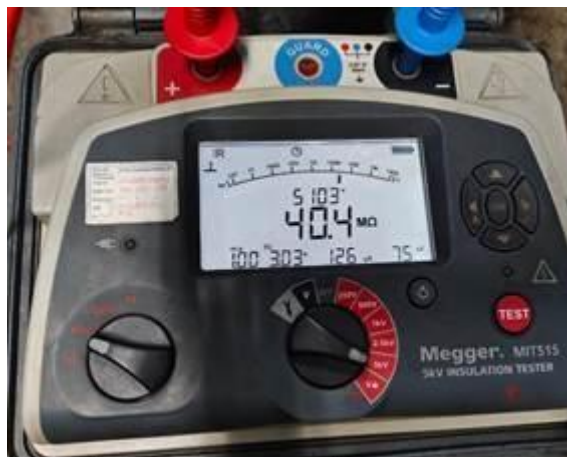
**Gambar 4.8** Hasil megger sesudah perbaikan

Hasil pengujian akhir menunjukkan nilai *insulation resistance* sebesar 40,4 MΩ. Nilai tersebut merepresentasikan peningkatan yang sangat signifikan apabila dibandingkan dengan hasil pengujian awal yang hanya sebesar 9,18 MΩ, sekaligus mengonfirmasi efektivitas tindakan *preventive maintenance* yang telah diterapkan pada *station bus* 10 kV.

Berdasarkan hasil pengujian sebelum dan sesudah perbaikan, dapat dinyatakan bahwa tindakan restorasi resin pada isolator penyangga busbar terbukti sangat efektif dalam memulihkan kualitas isolasi station bus 10 kV. Sebelum dilakukan perbaikan, nilai *insulation resistance* yang terukur hanya sebesar 9.18 MΩ, yang berada di bawah standar kelayakan operasi sistem tegangan menengah dan mengindikasikan adanya degradasi isolasi. Setelah dilakukan proses pembersihan isolator, penutupan retakan menggunakan epoxy resin khusus isolator listrik, serta proses curing hingga resin mengeras sempurna, hasil pengujian ulang menunjukkan peningkatan nilai *insulation resistance* menjadi 40.4 MΩ. Peningkatan ini menunjukkan bahwa jalur arus bocor akibat retakan resin sebelumnya telah berhasil dieliminasi dan kekuatan dielektrik isolator telah dipulihkan. Dengan tercapainya nilai *insulation resistance* yang sesuai standar, station bus 10 kV

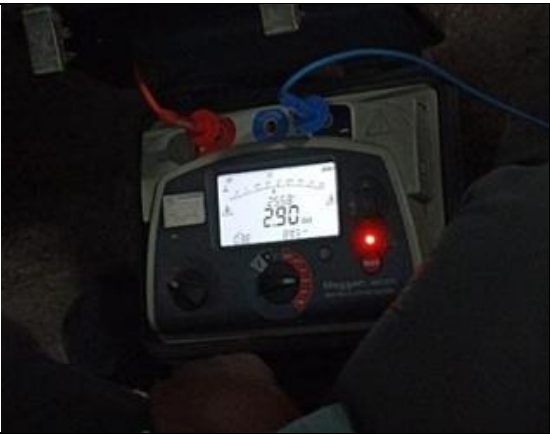
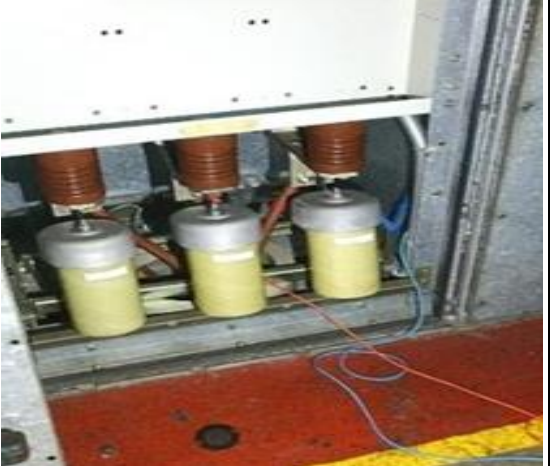
| 9 | 15 Januari 2026 | <p><i>Preventive Maintenance (PM) dengan mengukur tahanan isolasi pada Motor Condensate Ext. Pump (CEP) dan Motor Circulating Water Pump (CWP) menggunakan Megger.</i></p> | |

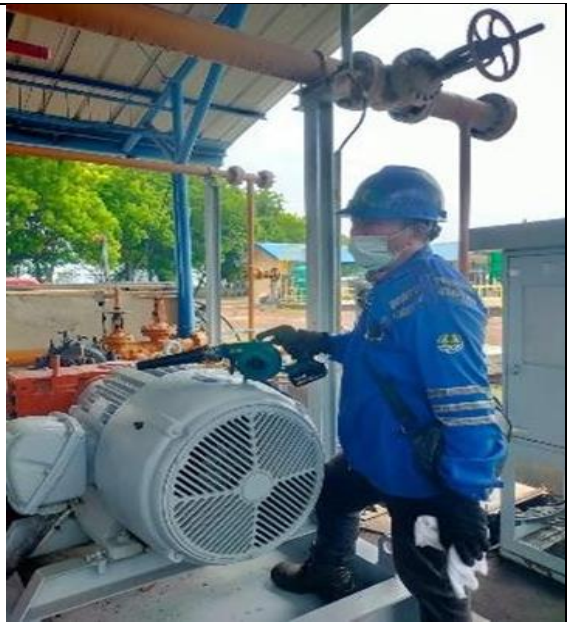
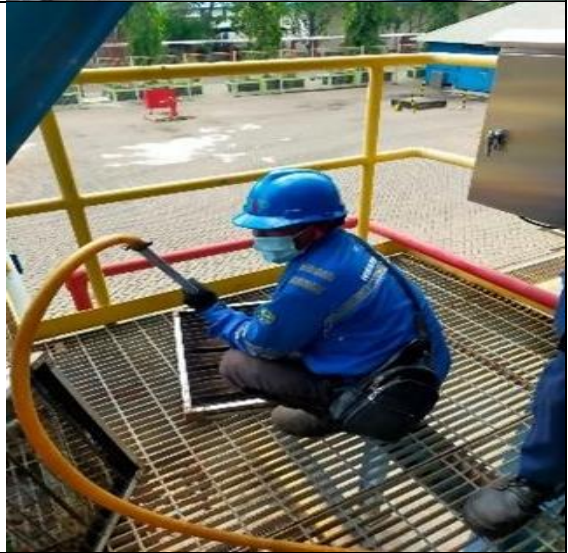
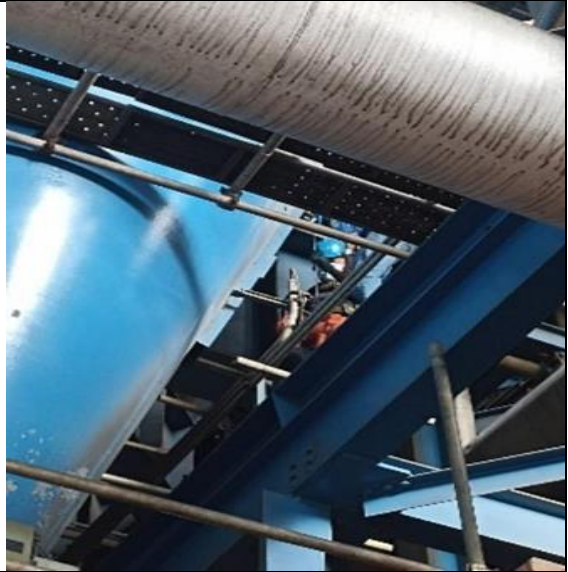
| 11 | 20 Januari 2026 | <p><i>Preventive Maintenance (PM) berupa pembersihan dan pengecekan pada bagian Motor di Boiler, yaitu FD Fan, PA Fan, ID Fan, Lube Oil, Turning Gear ID Fan, dan Main Boiler Fuel Oil Pump. Lalu pada siang hari dilakukan Corrective Maintenance (CM) pada bagian boiler yaitu pemasangan motor vibrator pada Silo.</i></p> | |

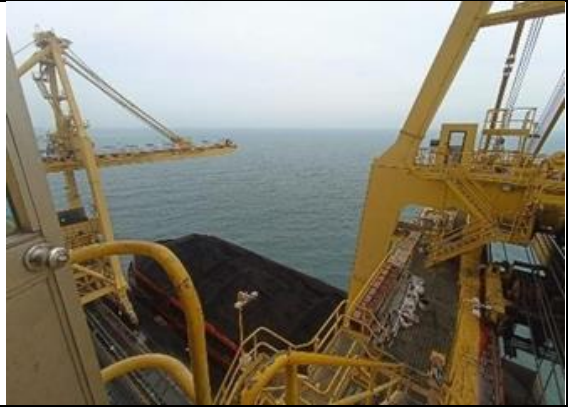
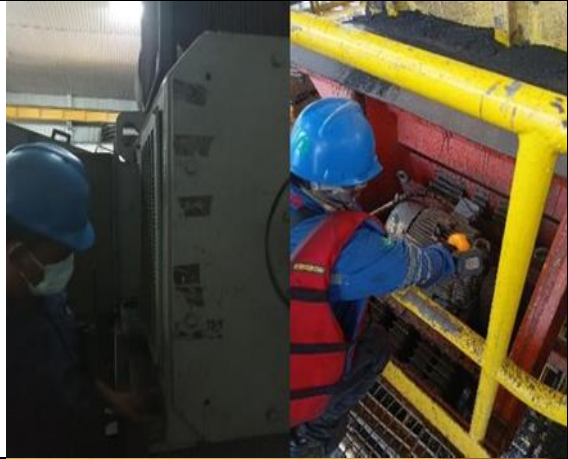
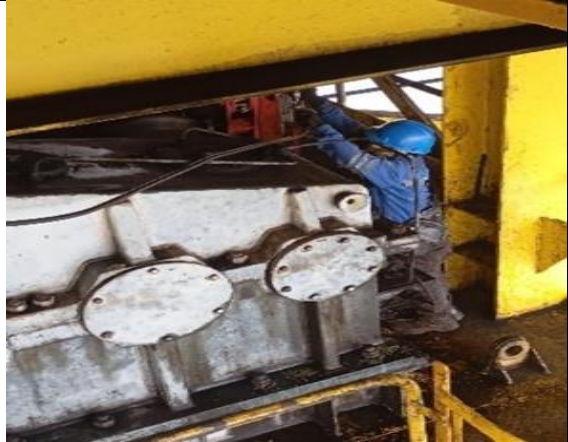
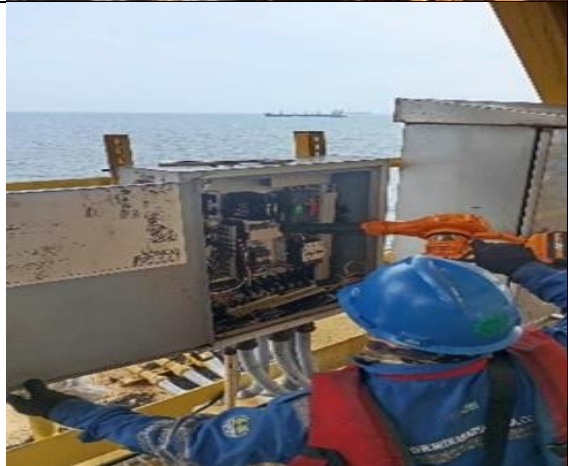
| 12 | 21 Januari 2026 | <p><i>Preventive Maintenance (PM)</i> berupa pembersihan dan pengecekan rutin pada Motor bagian <i>Loading Boom</i> dan <i>Auxiliary SU, Hold</i> dan <i>Auxiliary SU, Spil Plate</i> dan <i>Anti Wind SU, Cable Reel</i> dan <i>Auxiliary SU, MCC SU, Vibrating Feeder</i> dan <i>Blower RH,</i> dan Transformer dan Relay Proteksi SU. Lalu juga melakukan PM pada PLTS <i>Ash Disposal.</i></p> | |

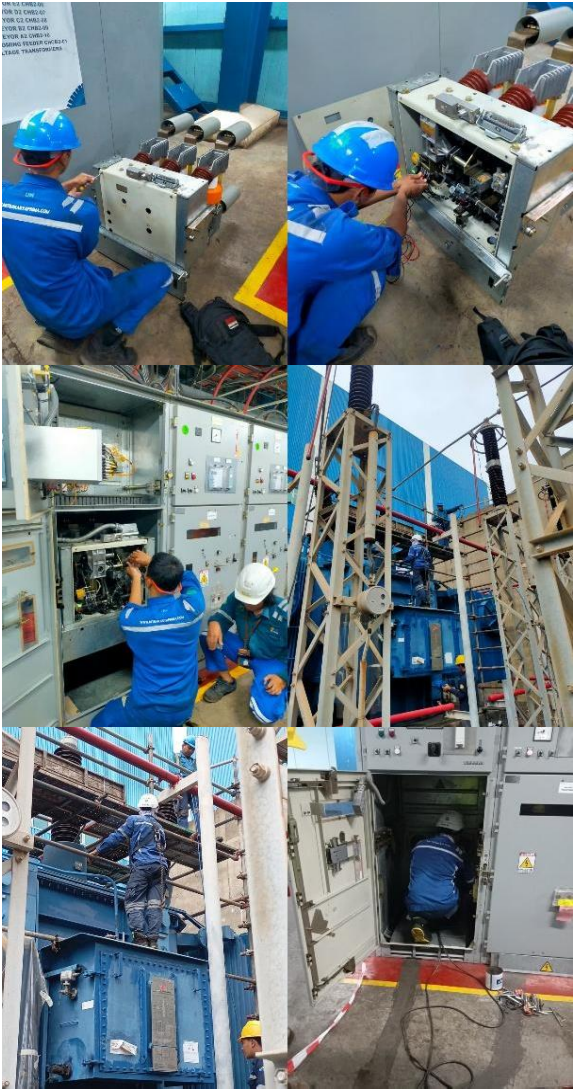
| 13 | 22<br>Januari<br>2026 | <p><i>Corrective Maintenance</i> yaitu memperbaiki solenoid pada <i>circuit breaker</i> di daerah <i>Coal Handling Control Building</i> (CHCB). Lalu pada siang hari melakukan <i>Preventive Maintenance</i> pada Trafo SST, yaitu melakukan <i>megger test</i> dan membersihkan trafo dan area sekitarnya.</p> | |

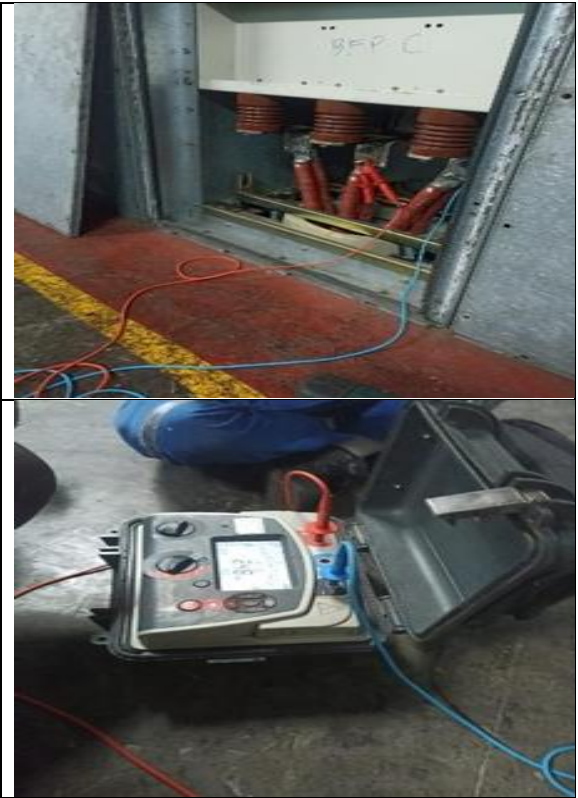
| 15 | 26 Januari 2026 | <p><i>Preventive Maintenance</i> (PM) dengan mengukur tahanan isolasi pada Switchgear <i>Boiler Feed Pump</i> (BFP) menggunakan Megger.</p> | |

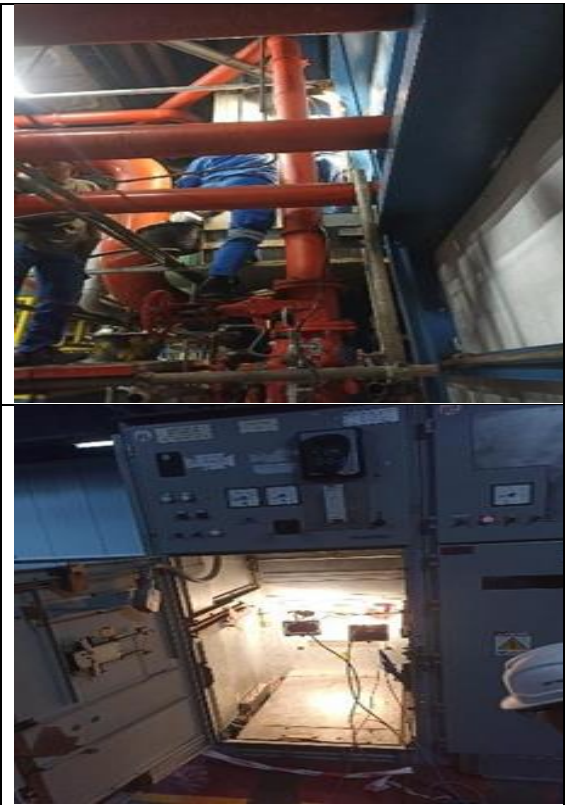
| 16 | 27 Januari 2026 | <p><i>Corrective Maintenance</i> yaitu Memperbaiki Tahanan Isolasi pada <i>Non-Segregated Phase Busduct</i> (NSPB) pada jalur Trafo SST ke Switchgear BFP.</p> | |

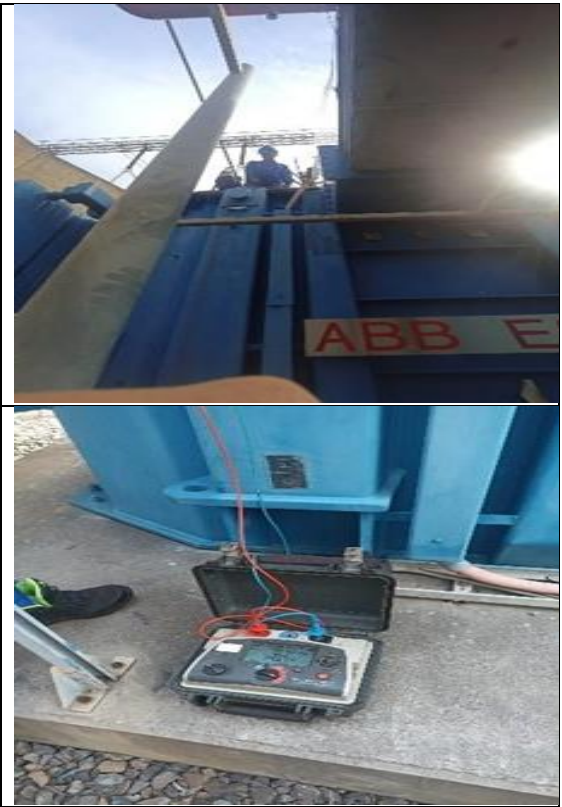
| 17 | 28 Januari 2026 | <p><i>Preventive Maintenance</i> (PM) dengan mengukur tahanan isolasi pada <i>Switchgear Boiler Feed Pump</i> (BFP) dan Trafo SST menggunakan <i>Megger</i>.</p> | |

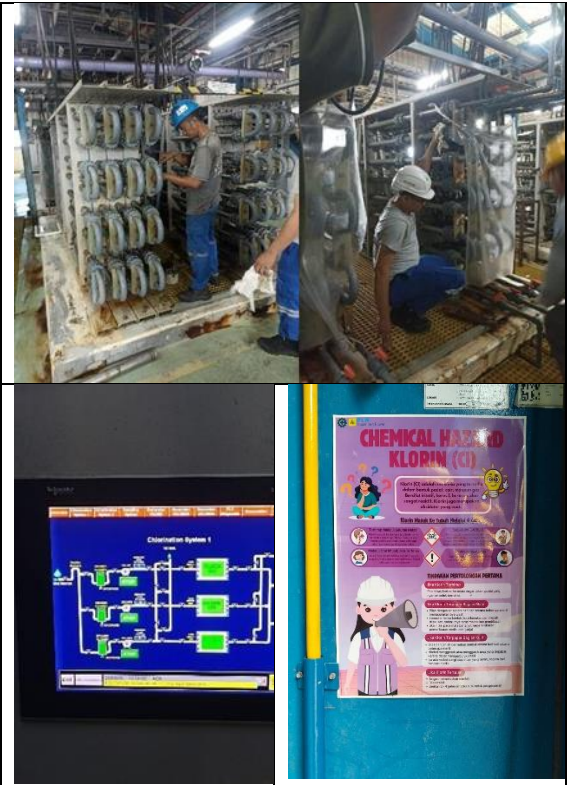
| 18 | 29 Januari 2026 | <p><i>Corrective Maintenance</i> yaitu Memperbaiki Pipa <i>Outer Shell Negatif</i> pada <i>Clorine</i>.</p> | |

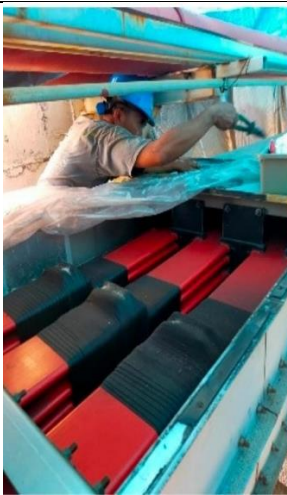
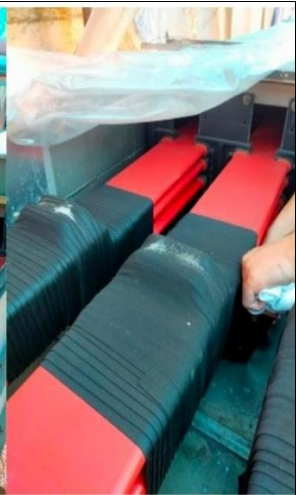
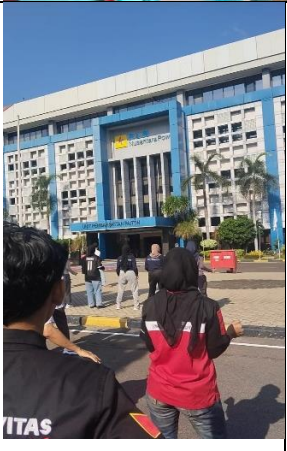
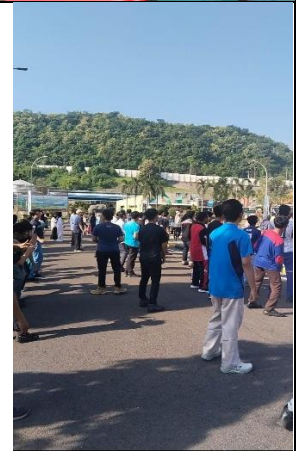
| 19 | 29 Januari 2026 | <p>Mengikuti kegiatan <i>PowerUP Friday</i> dengan kegiatan Jum'at Sehat Senam Ceria dan melakukan <i>cleaning</i> pada <i>Non- Segregated Phase Busduct</i> (NSPB).</p> | |

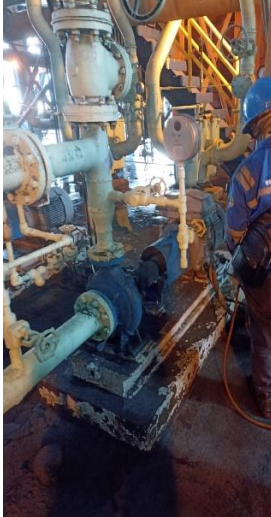
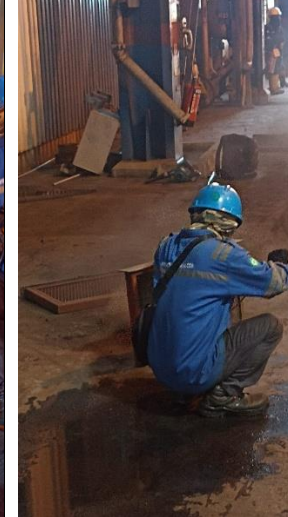
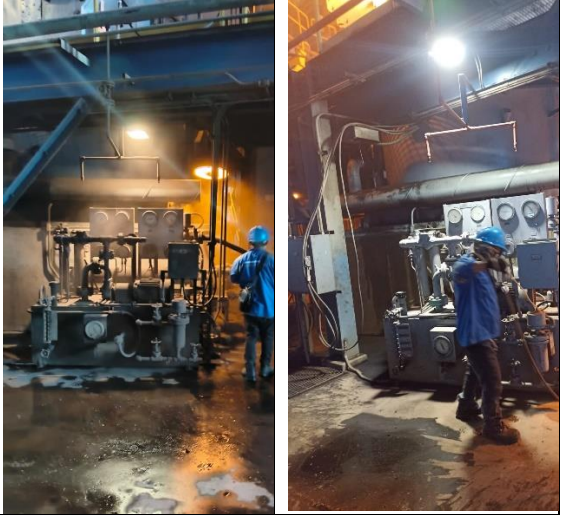
| 20 | 2 Februari 2026 | <p><i>Preventive Maintenance</i> (PM) pada bagian Motor di <i>Boiler</i>, yaitu <i>Mill Seal Air Fan</i>, <i>Pyrite Pump</i>, <i>Eco Ash Blower</i>, <i>Pulverizer</i> &amp; <i>Lube Oil</i>, dan <i>Dynamic Classifier</i>. Pada siang hari melakukan <i>Corrective Maintenance</i> (CM) pada <i>STATION BUS</i></p> | |

| | | <p><i>SBI SWITCHGEAR 10KV yaitu mengganti isolator pada Busbar.</i></p> | |
