### **Studi Kasus Perbaikan *Soft Foot* untuk Mengatasi Vibrasi pada Pompa Konsentrat di PLTU Paiton Unit 9**

**PT. PLN NUSANTARA POWER PLTU PAITON UNIT 9**

**18 Mei 2026 – 26 Juni 2026**

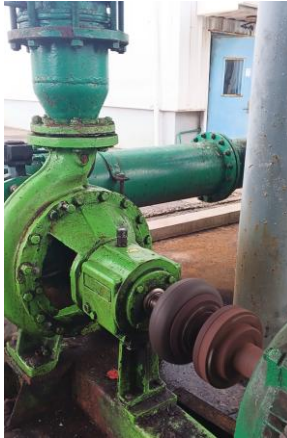
**Gambar 3. 13** Pompa Konsentrat

Pompa Konsentrat merupakan pompa sentrifugal yang berfungsi sebagai sarana transfer air sisa proses pengolahan dari unit *Mechanical Accelerated Clarifier* (MAC) dan sistem *Reverse Osmosis* (RO) menuju sistem kondensor. Air buangan tersebut masih dimanfaatkan kembali karena memiliki kualitas yang cukup baik, sehingga proses ini turut mendukung efisiensi pemakaian air serta menekan biaya operasional pembangkit. Sebagai peralatan *rotating equipment*, pompa ini digerakkan oleh motor listrik yang dihubungkan melalui kopling fleksibel (*flexible coupling*), sehingga tingkat kelurusan antara poros pompa dan poros motor menjadi parameter kritis yang menentukan keandalan operasinya.
