***ANALISIS PENURUNAN NILAI RESISTANCE PADA MOTOR BOILER  
WATER CIRCULATION PUMP (BWCP) SEBAGAI DASAR  
PREVENTIVE MAINTENANCE DI PT. PLN NUSANTARA POWER  
PAITON UNIT 1 & 2***

### **PT. PLN NUSANTARA POWER UNIT 1&2 PEMBANGKIT PAITON**

**PROGRAM STUDI TEKNIK LISTRIK  
JURUSAN TEKNIK ELEKTRO  
POLITEKNIK NEGERI MALANG**

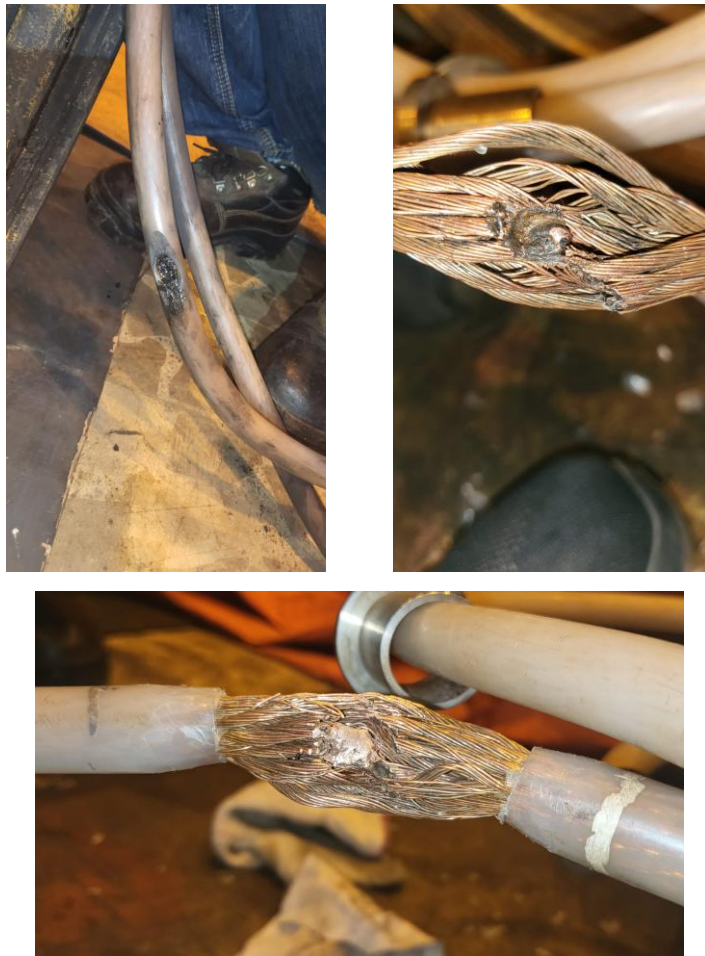
***Gambar 4.1 Kabel Lead Sobek***

Setelah dilakukan pemeriksaan awal pada motor BWCP ditemukan kondisi isolasi pada kabel *lead* yang mengalami sobek. Bagian tersebut kemudian dilakukan perbaikan dengan cara penyambungan dan reisolasi. Pekerjaan dilakukan secara bertahap mulai dari menyiapkan material, menyiapkan bagian kabel yang akan disambung, melakukan penyambungan, kemudian memberikan kembali lapisan isolasi pada bagian sambungan.

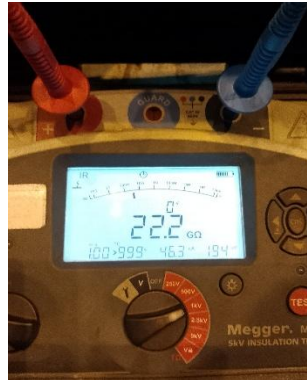
**Gambar 4 10 Hasil Pengukuran Setelah Reisolasi**

Setelah proses penyambungan dan reisolasi kabel *lead* selesai, dilakukan pengukuran IR kembali pada 15 Juli 2026. Hasil pengukuran menunjukkan nilai  $22,2 \text{ G}\Omega$ .

Jika dibandingkan dengan hasil pengukuran awal yang hanya  $< 1 \text{ k}\Omega$ , terlihat perubahan nilai tahanan isolasi yang sangat besar setelah dilakukan pekerjaan reisolasi. Hasil ini menunjukkan adanya perbedaan kondisi isolasi sebelum dan setelah dilakukan perbaikan pada kabel *lead*.

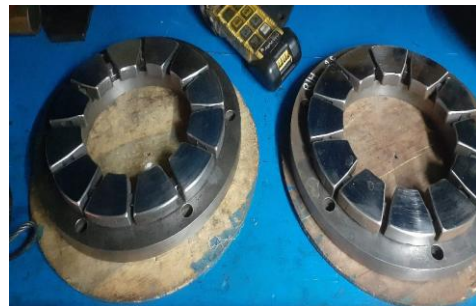
**Gambar 4.11** *Thrust Pad*

Pengukuran *thrust pad* dilakukan pada sisi RH dan LH. Pada sisi RH, hasil pengukuran berada pada kisaran 17,44–17,48 mm, sedangkan sisi LH berada pada kisaran 17,39–17,48 mm. Pengukuran dilakukan pada 12 titik dengan masing-masing titik memiliki empat posisi pengukuran.

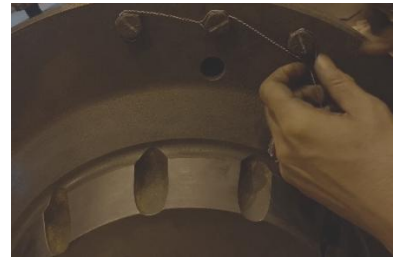
**Gambar 4.12 Bearing Ring dan Journal Bearing Sisi P/End**

Pada hasil pengukuran, posisi 2–5 sebesar 0,395 mm sudah melebihi rentang standar, tetapi masih berada di bawah batas maksimum 0,48 mm. Kondisi ini perlu dicatat sebagai bahan pemantauan pada pemeliharaan berikutnya.

Pemeriksaan pada sisi P/End dilakukan pada tiga sisi pengukuran, yaitu sisi 1–4, 2–5, dan 3–6. Pengukuran dilakukan pada *bearing ring* dan *journal bearing* untuk mendapatkan nilai *clearance* pada masing-masing sisi.

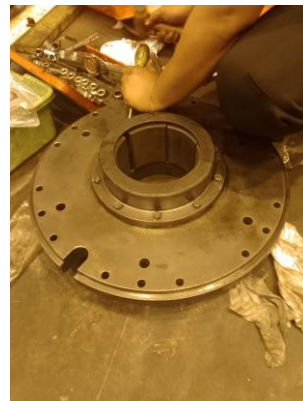
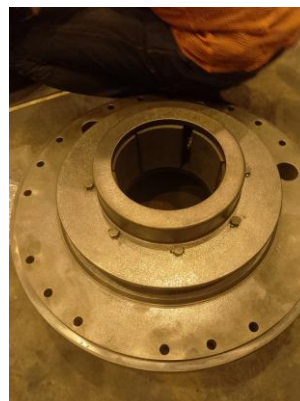
**Gambar 4.13 *Bearing Ring* dan *Journal Bearing* Sisi C/End**

Pemeriksaan pada sisi C/End dilakukan pada tiga sisi pengukuran, yaitu 1–4, 2–5, dan 3–6. Pengukuran dilakukan pada *bearing ring* dan *journal bearing*, kemudian selisih kedua hasil tersebut digunakan untuk mendapatkan nilai *clearance*.

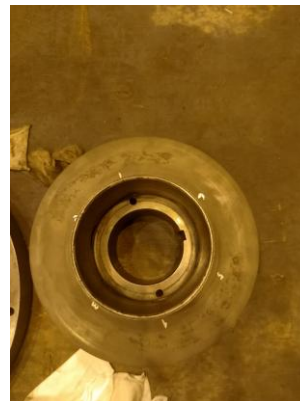
**Gambar 4.14** *Reverse Thrust Wear Ring* dan *Thrust Disc Skirt*

Pemeriksaan dilakukan pada tiga sisi pengukuran, yaitu 1–4, 2–5, dan 3–6. Pada bagian ini dilakukan pengukuran *reverse thrust wear ring* dan *thrust disc skirt* untuk mengetahui *clearance thrust bearing*.

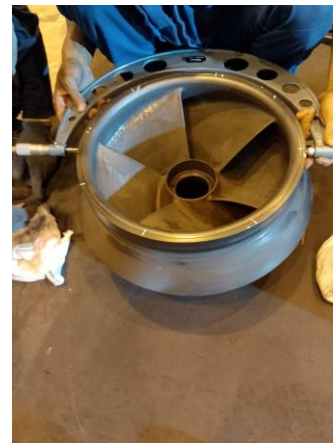
**Gambar 4.15 *Pump Case Wear Ring dan Impeller Wear Ring***

Pemeriksaan *pump case wear ring* dan *impeller wear ring* juga dilakukan pada tiga sisi pengukuran, yaitu 1–4, 2–5, dan 3–6. Pengukuran ini digunakan untuk mendapatkan nilai *clearance* antara *impeller* dengan *pump case wear ring*.

Pada bagian pump case wear ring dan impeller wear ring, diperoleh *clearance* sebesar 0,93 mm, 1,01 mm, dan 0,91 mm. Nilai standar berada pada 0,782–0,874 mm, sedangkan batas maksimumnya adalah 1,27 mm. Ketiga hasil pengukuran sudah berada di atas nilai standar, dengan nilai terbesar pada sisi 2–5 sebesar 1,01 mm. Walaupun demikian, nilai tersebut masih berada di bawah batas maksimum.

Dari hasil pemeriksaan tersebut, bagian yang perlu mendapat perhatian lebih lanjut adalah journal bearing P/End, thrust bearing, dan terutama clearance antara impeller dengan pump case wear ring. Nilai *clearance* pada bagian tersebut sudah melewati rentang standar, walaupun masih berada di bawah batas maksimum.
